Pourquoi rétablir la continuité écologique des cours d'eau ?

Introduction

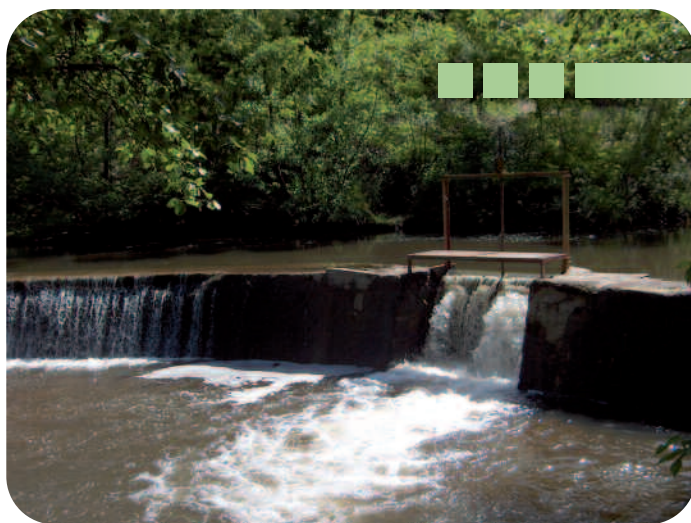
Seuil du Moulin Marin sur la Besbre – Allier

Un seuil⁴ est un ouvrage, fixe ou mobile, qui barre tout ou partie du lit mineur d'un cours d'eau. Sa hauteur est en général inférieure à 5 mètres.

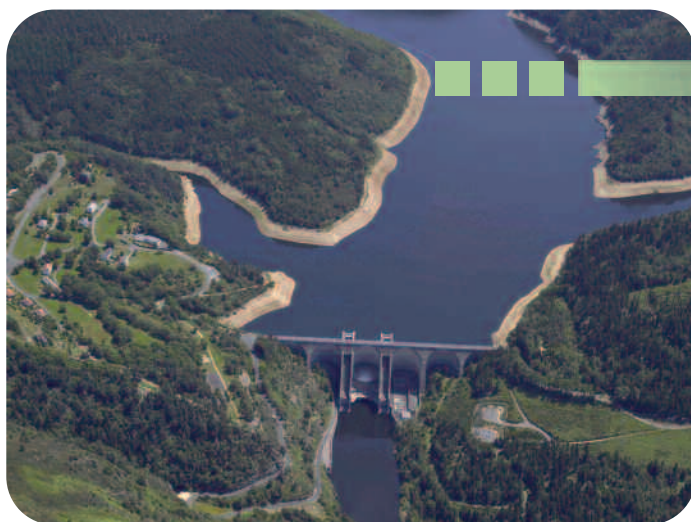
Barrage de Grandval sur la Truyère - Cantal -

Un barrage⁴ est un ouvrage qui barre plus que le lit mineur d'un cours d'eau permanent ou intermittent ou un talweg*. Sa hauteur est presque toujours supérieure à 5 m.

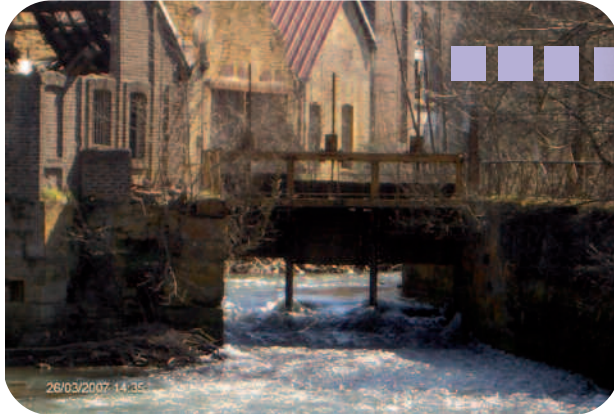
L'ouverture des vannes d'un ouvrage sur la Vence, synonyme de rétablissement de la continuité écologique

La présence de 11 vannages sur la Vence, affluent de la Meuse, a perturbé la continuité écologique de la rivière. Si ces ouvrages n'ont plus aujourd'hui l'usage hydroélectrique qui a valu leur construction autrefois, ils conservent néanmoins un fort intérêt patrimonial. Compte tenu de cet intérêt et de la forte opposition générale à un éventuel effacement de ces ouvrages, il a été convenu de maintenir de façon permanente l'ouverture des vannes de plusieurs vannages.

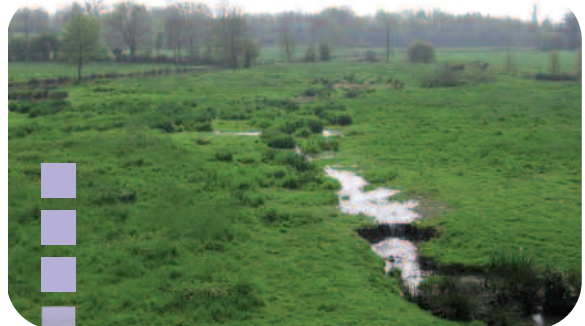
Zone humide sur la Sèvre amont - le maintien d'un ouvrage permet l'alimentation en eau de ce milieu

La Sèvre nantaise possède de nombreux seuils de moulins sur son cours, d'où sa forte sensibilité aux pollutions et aux phénomènes d'eutrophisation. En 2003 et 2004, l'eutrophisation a conduit à la restriction d'usages sur certains tronçons. Depuis, des efforts sont fournis par l'ensemble des usagers et des collectivités afin d'aménager les ouvrages et réduire ces effets néfastes. Ainsi, une évaluation de l'intérêt global des ouvrages a permis de préconiser l'abaissement de deux d'entre eux et l'ouverture permanente d'un vannage, tandis que d'autres ouvrages sont encore à l'étude. En revanche, en amont de la commune de Mallièvre, il a été décidé de conserver des ouvrages car ceux-ci favorisent la diversification des zones humides, zones très favorables à la reproduction du brochet.

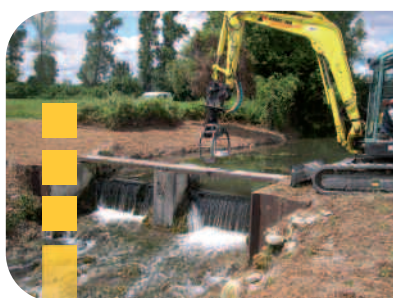
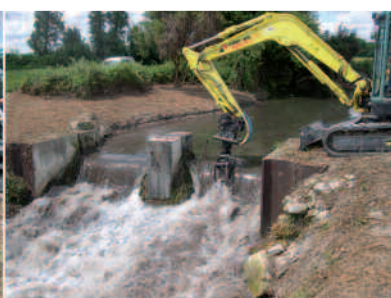
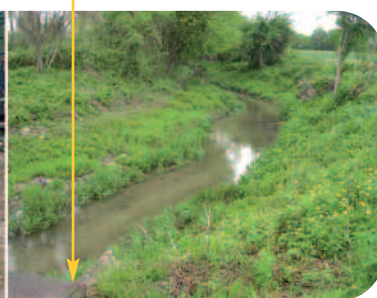
Seuil avant travaux :
présence d'une retenue d'eau stagnante - 2008

Seuil pendant travaux :
retour à un écoulement libre 2008

Après travaux :
absence de problèmes d'eutrophisation 2009

Un seuil d'une hauteur de 1 mètre situé sur l'Aume faisait obstacle à la continuité écologique. La retenue d'eau formée était fortement eutrophisée avec un envasement important et un fort réchauffement, rendant l'eau extrêmement turbide. La suppression des madriers (poutres en bois) tout en conservant la structure béton a permis la diminution de la lame d'eau et la réactivation de zones d'eaux vives. Du fait du rétablissement de l'écoulement de l'Aume, les problèmes liés à l'eutrophisation et à la turbidité de l'eau ont aujourd'hui totalement disparu.

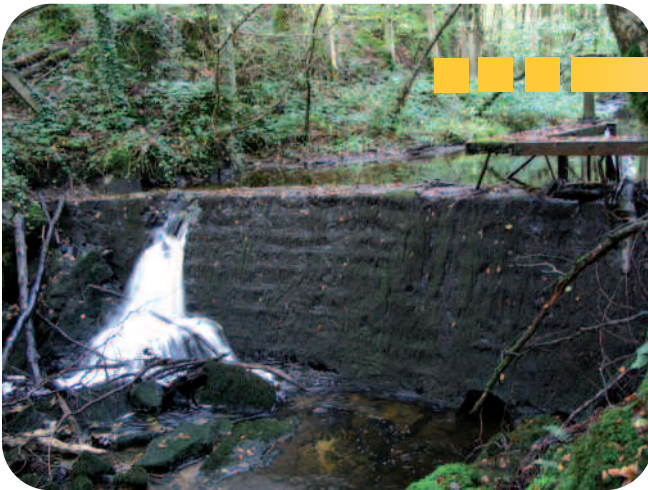
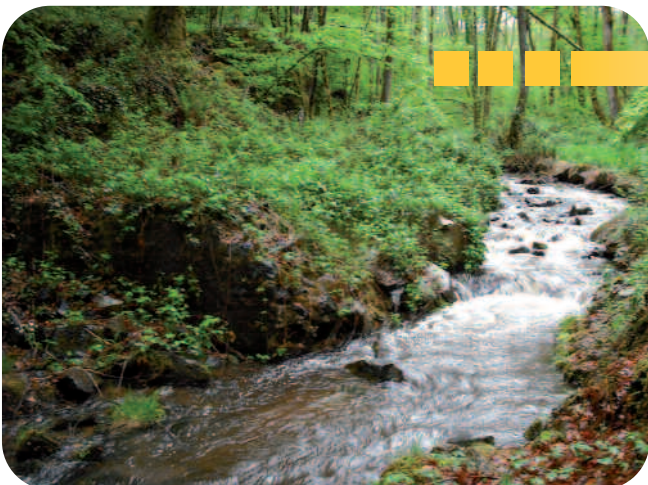
Seuil de Cussy – les matériaux (sables, graviers) charriés par la rivière s'accumulent derrière l'obstacle - 2003

La Maria 5 ans après l'effacement – un retour à la libre circulation des sédiments - 2009

Le seuil de Cussy, d'une hauteur de 2 mètres et datant de 1932, bloquait le transport sédimentaire constitué de sables et de graviers. Dans les zones situées à l'aval du seuil – dépourvues d'apports en sédiments – les populations de truites avaient disparu. En effet, l'habitat de reproduction des truites de rivière doit être constitué de graviers. En 2004, il a été décidé de procéder à l'effacement du seuil. Rapidement, le transport solide fut rétabli recréant ainsi les conditions favorables à la reproduction de la truite, dont les effectifs à l'aval du seuil sont depuis 2004 en constante augmentation.

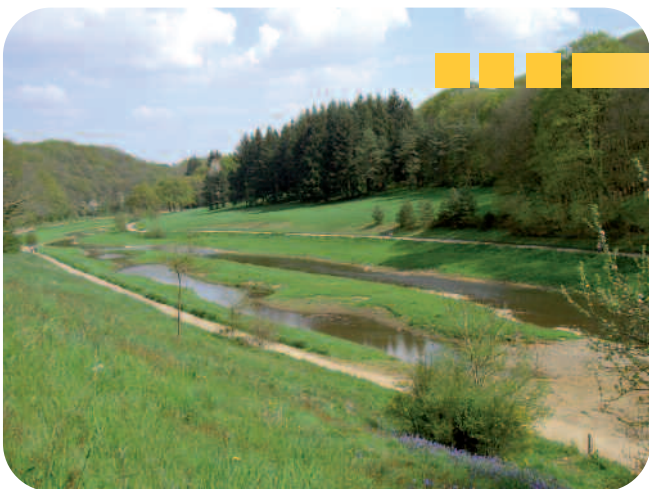
Plan d'eau envasé

Cours d'eau après effacement :
les curages pour désenvaser le
plan d'eau n'ont plus lieu d'être

Le Vicoin est entravé par de nombreux seuils sur son cours qui bloquent le transport des sédiments. Conséquence : les retenues d'eau connaissent des problèmes récurrents d'envasement. C'était notamment le cas du plan d'eau de loisirs de Saint-Berthevin. Face à la nécessité de réaliser tous les six ans une opération de curage et face au coût prohibitif d'un tel curage (110 000 €), les acteurs locaux, qui souhaitaient restaurer la continuité de leur rivière, ont décidé de démanteler le seuil. Cette opération a été réalisée en 2008. La réussite du projet a alors eu un effet « boule de neige » : des projets d'aménagements adaptés à chaque situation ont vu le jour pour 26 autres ouvrages présentant des problèmes similaires d'envasement.

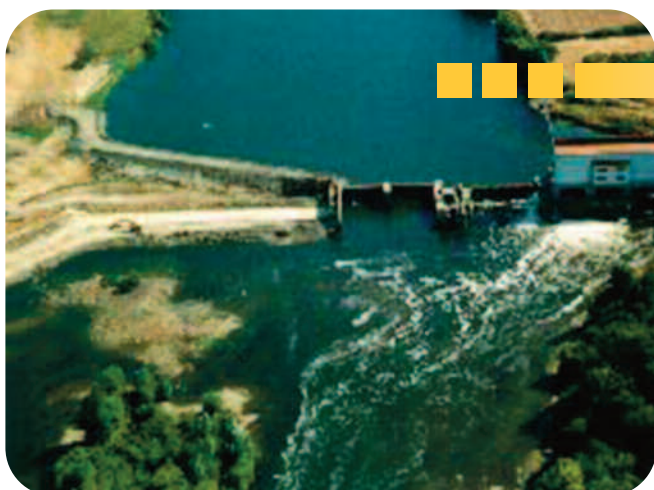
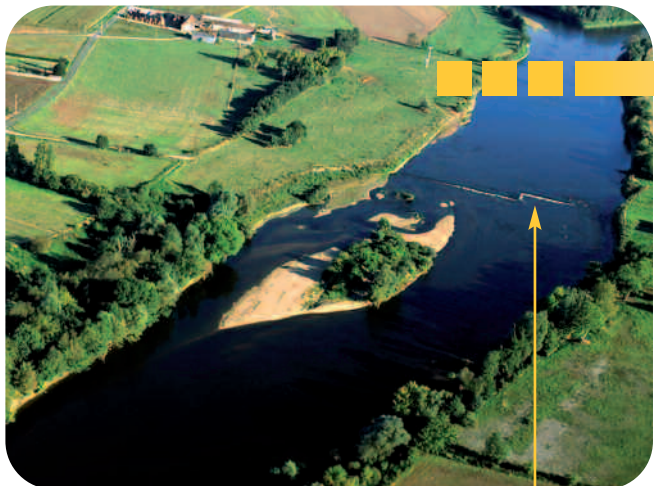
Vue aérienne du barrage de Maisons-Rouges – le barrage contraint voire empêche le passage des poissons

Le site après l'effacement du barrage

Emplacement de l'ancien barrage

L'alose a recolonisé dès l'année suivante les 35 kilomètres de cours d'eau rendus accessibles. Les résultats sont encore plus spectaculaires pour la lamproie marine dont les géniteurs ont largement investi les nouvelles frayères* disponibles. Pour le saumon, vu seulement de façon épisodique en amont du barrage depuis 1920, 9 géniteurs en 1999 puis 54 en 2004 ont été comptabilisés. Ainsi, toute une partie de la rivière et l'ensemble de ses affluents ont été rapidement et fortement recolonisés par les grands migrateurs. Que ce soit sur la Vienne ou sur son affluent, la Creuse, la recolonisation a été stoppée plus en amont, du fait de la présence d'autres barrages. Néanmoins, elle se poursuit progressivement grâce à différents équipements : barrage de Châtellerault en 2004, seuils de Bonneuil et de Saint-Mars en 2009 sur la Vienne, barrage de Descartes en 2007 sur la Creuse.
