Annexe 5

Fiche d'identification des activités à risque

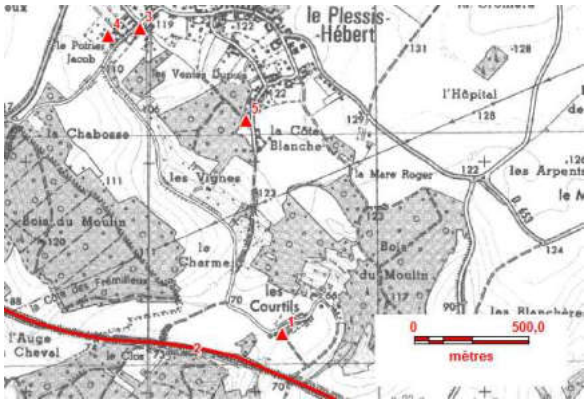
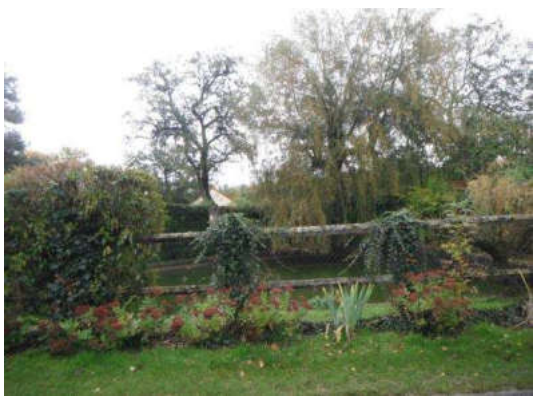
3		Ouvrage hydraulique / Mare	
Commune :	LE PLESSIS-HEBERT	Lieu-dit :	rue des Prévanches
Coord. géographiques :	X : 527 442	Y : 2 443 808	Lambert II étendu (m)
	X : 578 936	Y : 6 877 754	RGF 93 (m)
Commentaire :	Mare. Risques : - Vecteur potentiel de collecte / stockage / restitution / infiltration de tout polluant pouvant être lessivé sur le bassin hydrologique situé en amont (pollution chronique et/ou accidentelle).

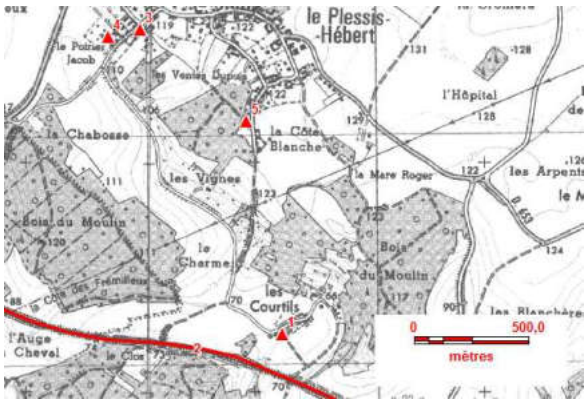
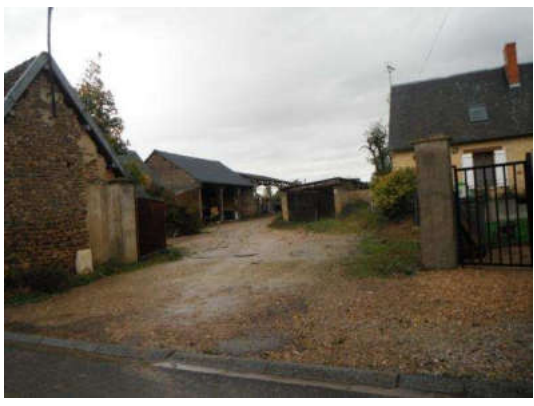
Source de l'information : Observation terrain		Date observation : Novembre 2012	
4		Exploitation agricole	
Commune :	LE PLESSIS-HEBERT	Lieu-dit :	32 rue des Prévanches
Coord. géographiques :	X : 527 302	Y : 2 443 775	Lambert II étendu (m)
	X : 578 796	Y : 6 877 722	RGF 93 (m)
Commentaire :	Hangar de stockage agricole : matériel, fourrage. Risques : - Pollution chronique : déjections animales ; - Pollution accidentelle : Produits phytopharmaceutiques, engrais, hydrocarbures...

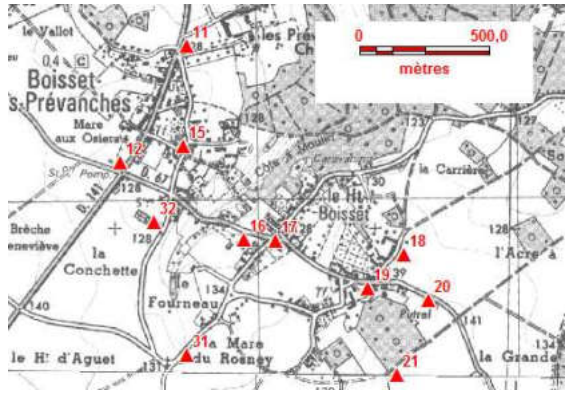
11	Ouvrage hydraulique / Mare
Commune :	BOISSET-LES-PREVANCHES Lieu-dit : rue de Pacy
Coord. géographiques :	X : 526 218 Y : 2 441 923 <i>Lambert II étendu (m)</i>
	X : 577 697 Y : 6 875 880 <i>RGF 93 (m)</i>
Commentaire :	Mare du domaine de Prévanches. Risques : - Vecteur potentiel de collecte / stockage / restitution / infiltration de tout polluant pouvant être lessivé sur le bassin hydrologique situé en amont (pollution chronique et/ou accidentelle).

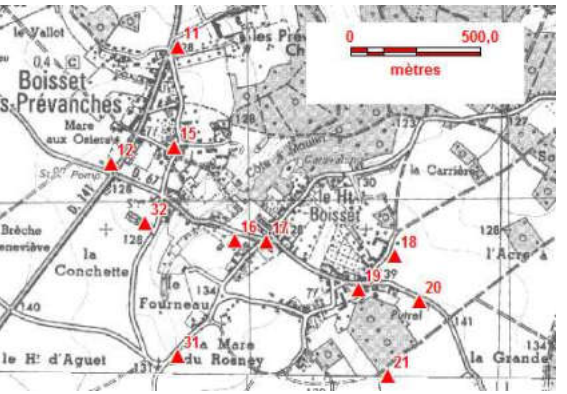
12	Ouvrage hydraulique / Mare
Commune :	BOISSET-LES-PREVANCHES Lieu-dit : rue de Pacy
Coord. géographiques :	X : 525 964 Y : 2 441 476 <i>Lambert II étendu (m)</i>
	X : 577 440 Y : 6 875 435 <i>RGF 93 (m)</i>
Commentaire :	Etang. Risques : - Vecteur potentiel de collecte / stockage / restitution / infiltration de tout polluant pouvant être lessivé sur le bassin hydrologique situé en amont (pollution chronique et/ou accidentelle).

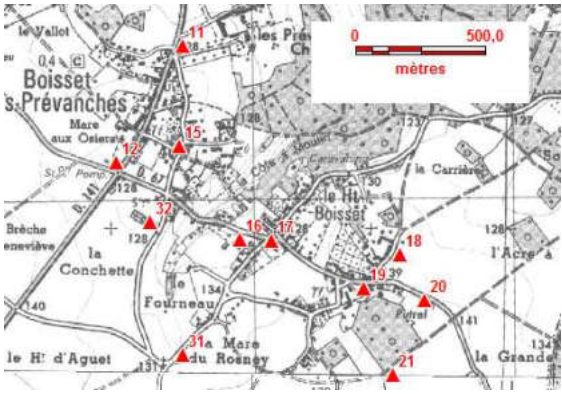
19	Exploitation agricole		
Commune :	BOISSET-LES-PREVANCHES	Lieu-dit :	22 route de Serez
Coord. géographiques :	X : 526 919	Y : 2 440 988	Lambert II étendu (m)
	X : 578 389	Y : 6 874 940	RGF 93 (m)
Commentaire :	Hangar de stockage agricole : matériel, fourrage. Risques : - Pollution chronique : déjections animales ; - Pollution accidentelle : Produits phytopharmaceutiques, engrais, hydrocarbures...

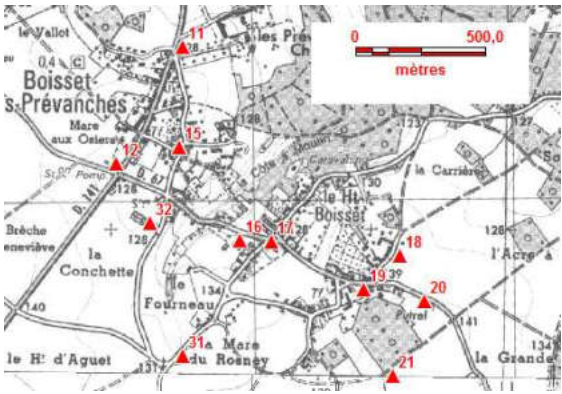
Source de l'information : Observation terrain	Date observation : Novembre 2012		
20	Ouvrage hydraulique / Mare		
Commune :	BOISSET-LES-PREVANCHES	Lieu-dit :	route de Serez
Coord. géographiques :	X : 527 150	Y : 2 440 945	Lambert II étendu (m)
	X : 578 620	Y : 6 874 895	RGF 93 (m)
Commentaire :	Mare sèche ou bassin d'infiltration. Risques : - Vecteur potentiel de collecte / stockage / restitution / infiltration de tout polluant pouvant être lessivé sur le bassin hydrologique situé en amont (pollution chronique et/ou accidentelle).

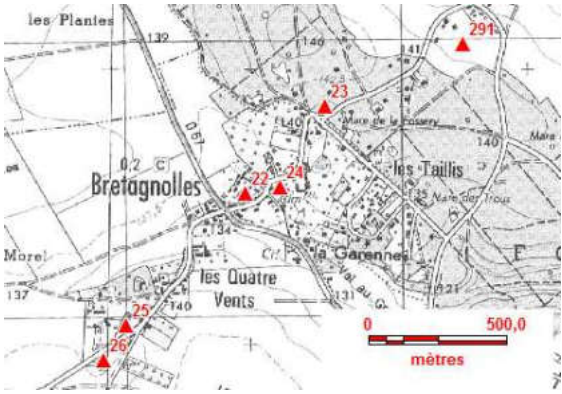
25	Ecurie		
Commune :	BRETAGNOLLES	Lieu-dit :	16 rue des quatre vents
Coord. géographiques :	X : 527 498	Y : 2 439 298	Lambert II étendu (m)
	X : 578 954	Y : 6 873 247	RGF 93 (m)
Commentaire :	Ecurie des quatre vents, pension de chevaux. Risques : - Pollution chronique : déjections animales ; - Pollution accidentelle : Produits phytopharmaceutiques, engrais, hydrocarbures...

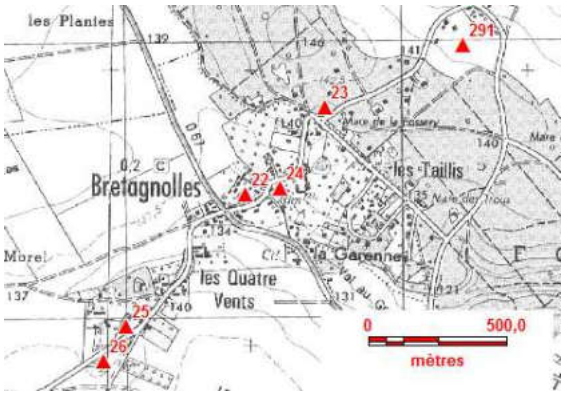
Source de l'information : Observation terrain	Date observation : Novembre 2012		
26	Ouvrage hydraulique / Mare		
Commune :	BRETAGNOLLES	Lieu-dit :	rue des quatre vents
Coord. géographiques :	X : 527 415	Y : 2 439 171	Lambert II étendu (m)
	X : 578 870	Y : 6 873 120	RGF 93 (m)
Commentaire :	Mare. Risques : - Vecteur potentiel de collecte / stockage / restitution / infiltration de tout polluant pouvant être lessivé sur le bassin hydrologique situé en amont (pollution chronique et/ou accidentelle).

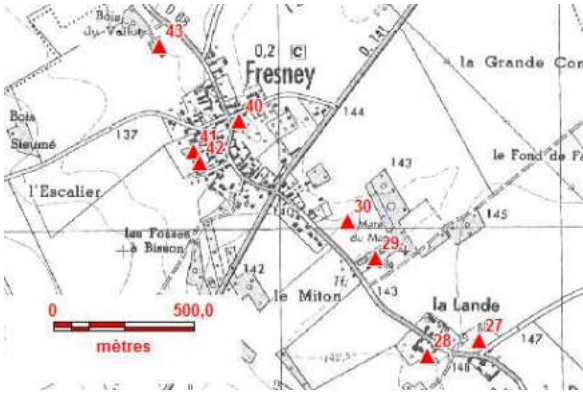
29	Silo		
Commune :	FRESNEY	Lieu-dit :	rue des moissons
Coord. géographiques :	X : 524 839	Y : 2 439 200	Lambert II étendu (m)
	X : 576 296	Y : 6 873 171	RGF 93 (m)
Commentaire :	Silo Interface Créérale, comptoir agricole Villette. Risques : - Pollution chronique : hydrocarbures (lessivage parking), désherbage ; - Pollution accidentelle : Produits phytopharmaceutiques, engrais, hydrocarbures...

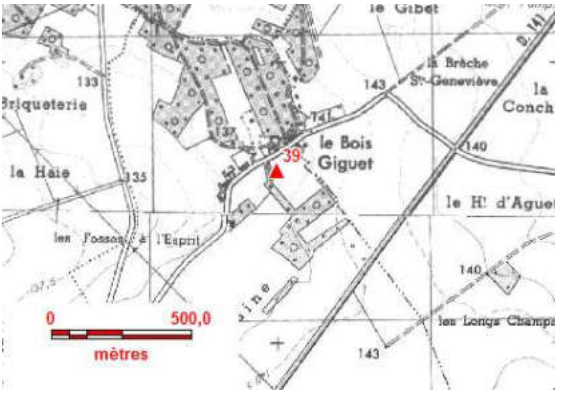
39	Ouvrage hydraulique / Mare		
Commune :	FRESNEY	Lieu-dit :	rue de la mare aux chènes
Coord. géographiques :	X : 524 936	Y : 2 440 833	Lambert II étendu (m)
	X : 576 407	Y : 6 874 802	RGF 93 (m)
Commentaire :	Mare avec puits d'infiltration. Risques : - Vecteur potentiel de collecte / stockage / restitution / infiltration de tout polluant pouvant être lessivé sur le bassin hydrologique situé en amont (pollution chronique et/ou accidentelle).

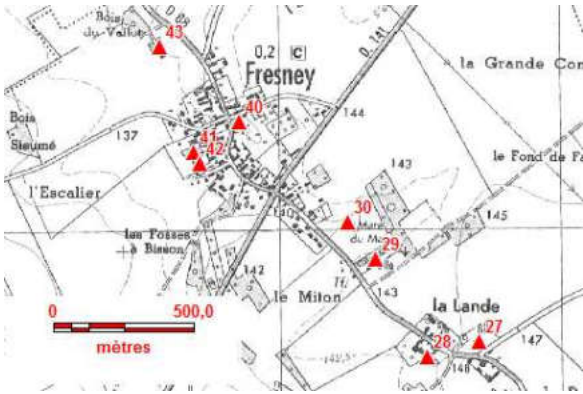
Source de l'information : Observation terrain	Date observation : Novembre 2012		
40	Ouvrage hydraulique / Mare		
Commune :	FRESNEY	Lieu-dit :	rue des oiseaux
Coord. géographiques :	X : 524 353	Y : 2 439 683	Lambert II étendu (m)
	X : 575 814	Y : 6 873 657	RGF 93 (m)
Commentaire :	Etang. Risques : - Vecteur potentiel de collecte / stockage / restitution / infiltration de tout polluant pouvant être lessivé sur le bassin hydrologique situé en amont (pollution chronique et/ou accidentelle).

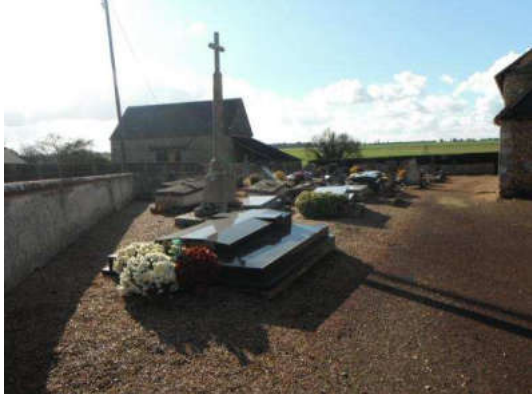
41	Cimetière		
Commune :	FRESNEY	Lieu-dit :	rue de l'école
Coord. géographiques :	X : 524 192	Y : 2 439 574	Lambert II étendu (m)
	X : 575 652	Y : 6 873 550	RGF 93 (m)
Commentaire :	Cimetière du Fresney. Risques : - Pollution chronique : désherbage chimique.

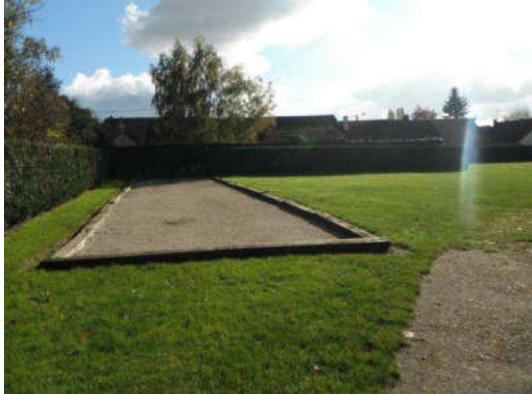
42	Equipement sportif		
Commune :	FRESNEY	Lieu-dit :	rue de l'école
Coord. géographiques :	X : 524 215	Y : 2 439 538	Lambert II étendu (m)
	X : 575 675	Y : 6 873 513	RGF 93 (m)
Commentaire :	Boulodrome sur sable. Risques : - Pollution chronique : désherbage chimique.

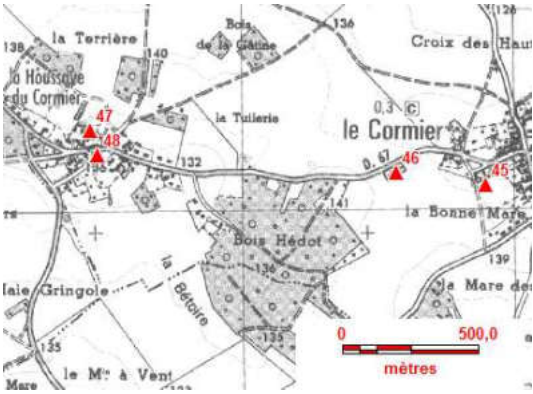
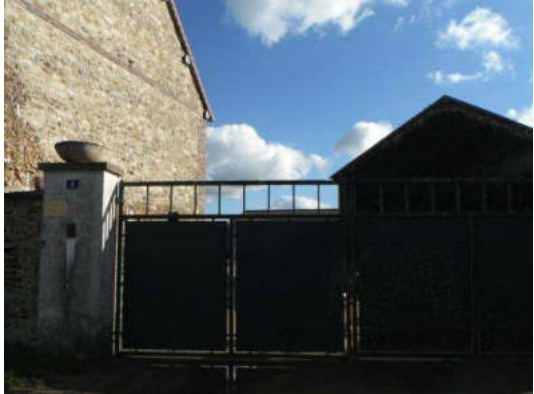
45	Exploitation agricole		
Commune :	LE CORMIER	Lieu-dit :	4 rue de l'église
Coord. géographiques :	X : 524 376	Y : 2 442 402	Lambert II étendu (m)
	X : 575 860	Y : 6 876 374	RGF 93 (m)
Commentaire :	Hangar de stockage agricole : matériel, silo à grain. Risques : - Pollution chronique : déjections animales ; - Pollution accidentelle : Produits phytopharmaceutiques, engrais, hydrocarbures...

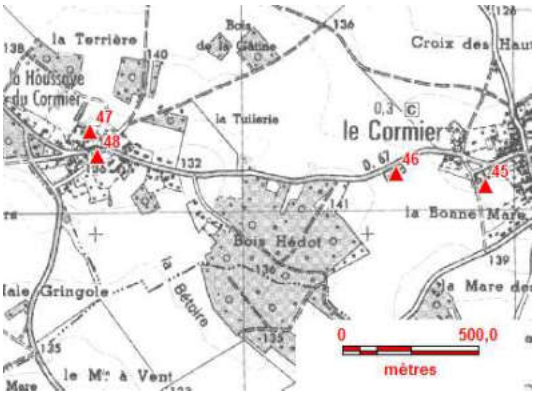
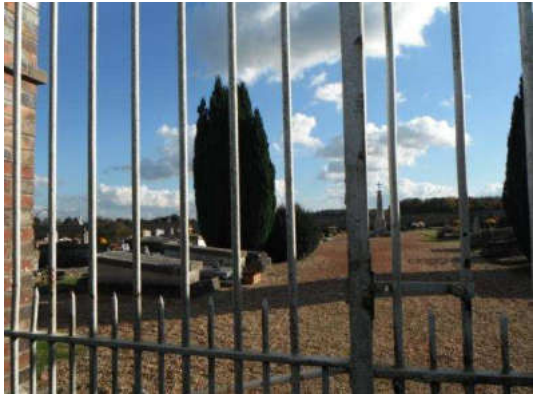
Source de l'information : Observation terrain		Date observation : Novembre 2012	
46	Cimetière		
Commune :	LE CORMIER	Lieu-dit :	rue de l'église
Coord. géographiques :	X : 524 045	Y : 2 442 443	Lambert II étendu (m)
	X : 575 530	Y : 6 876 418	RGF 93 (m)
Commentaire :	Cimetière du Cormier. Risques : - Pollution chronique : désherbage chimique.

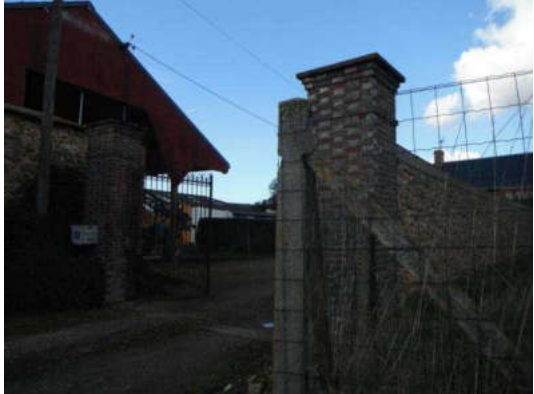
47	Exploitation agricole		
Commune :	LE CORMIER	Lieu-dit :	22 rue du cormier
Coord. géographiques :	X : 522 922	Y : 2 442 597	Lambert II étendu (m)
	X : 574 408	Y : 6 876 581	RGF 93 (m)
Commentaire :	Hangars de stockage agricole : matériel. Risques : - Pollution chronique : déjections animales ; - Pollution accidentelle : Produits phytopharmaceutiques, engrais, hydrocarbures...

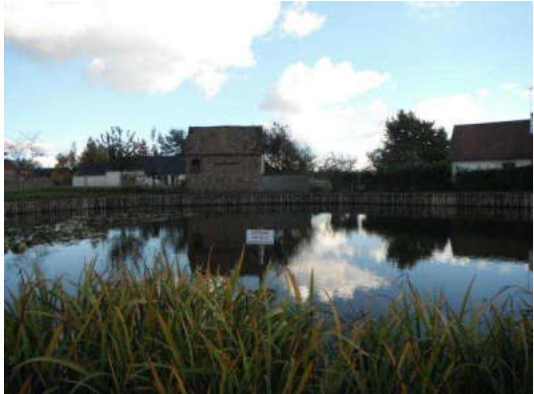
Source de l'information : Observation terrain		Date observation : Novembre 2012	
48	Ouvrage hydraulique / Mare		
Commune :	LE CORMIER	Lieu-dit :	rue du cormier
Coord. géographiques :	X : 522 950	Y : 2 442 507	Lambert II étendu (m)
	X : 574 436	Y : 6 876 491	RGF 93 (m)
Commentaire :	Etang de pêche. Risques : - Vecteur potentiel de collecte / stockage / restitution / infiltration de tout polluant pouvant être lessivé sur le bassin hydrologique situé en amont (pollution chronique et/ou accidentelle).

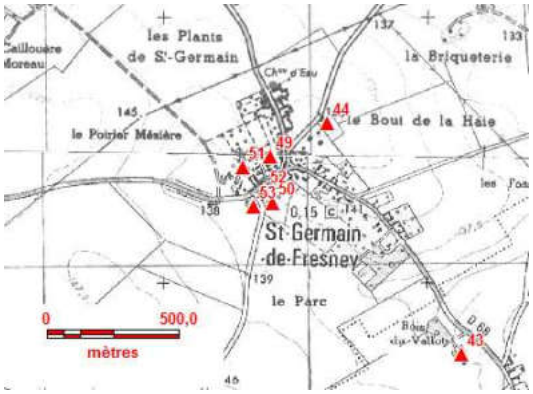
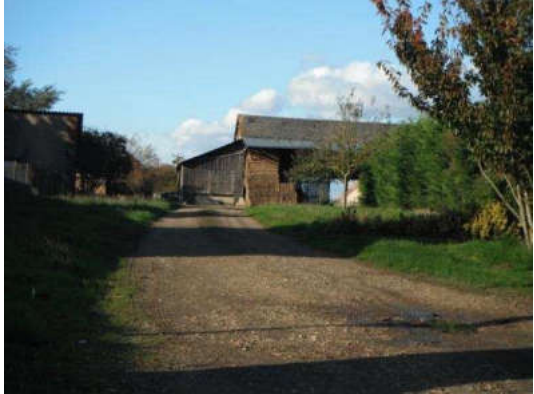
49	Bâtiment agricole (annexe ou désaffecté)		
Commune :	SAINT-GERMAIN-DE-FRESNEY	Lieu-dit :	rue de la liberté
Coord. géographiques :	X : 523 346	Y : 2 440 694	Lambert II étendu (m)
	X : 574 817	Y : 6 874 676	RGF 93 (m)
Commentaire :	Hangar de stockage agricole : fourrage. Risques : - Pollution accidentelle : produits phytopharmaceutiques, engrais, hydrocarbures ?

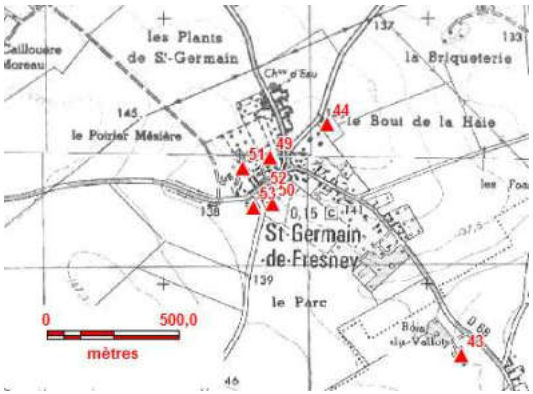
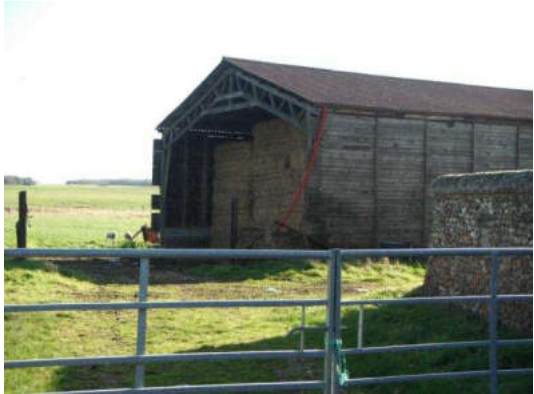
50	Bâtiment agricole (annexe ou désaffecté)		
Commune :	SAINT-GERMAIN-DE-FRESNEY	Lieu-dit :	rue de la liberté
Coord. géographiques :	X : 523 353	Y : 2 440 522	Lambert II étendu (m)
	X : 574 822	Y : 6 874 504	RGF 93 (m)
Commentaire :	Hangar de stockage agricole : fourrage. Risques : - Pollution accidentelle : produits phytopharmaceutiques, engrais, hydrocarbures ?

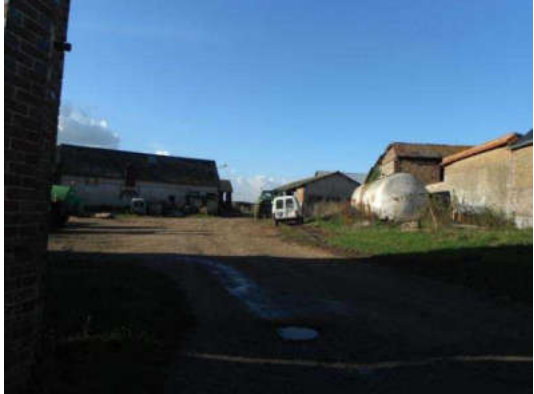
51	Exploitation agricole		
Commune :	SAINT-GERMAIN-DE-FRESNEY	Lieu-dit :	11 rue de la liberté
Coord. géographiques :	X : 523 244	Y : 2 440 657	Lambert II étendu (m)
	X : 574 714	Y : 6 874 640	RGF 93 (m)
Commentaire :	Stabulation (bovins et moutons) et hangar de stockage agricole : matériel, fourrage, ensilage. Risques : - Pollution chronique : déjections animales ; - Pollution accidentelle : Produits phytopharmaceutiques, engrais, hydrocarbures...

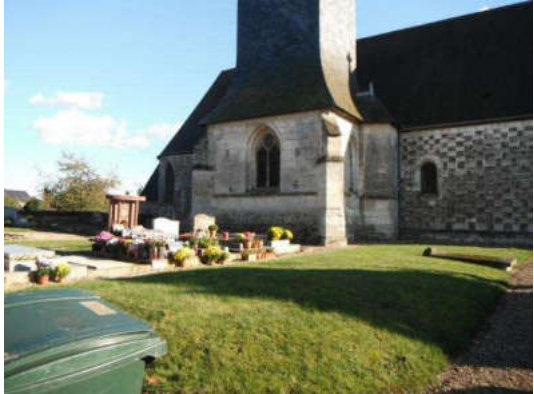
Source de l'information : Observation terrain	Date observation : Novembre 2012		
52	Cimetière		
Commune :	SAINT-GERMAIN-DE-FRESNEY	Lieu-dit :	rue de la liberté
Coord. géographiques :	X : 523 322	Y : 2 440 567	Lambert II étendu (m)
	X : 574 792	Y : 6 874 549	RGF 93 (m)
Commentaire :	Cimetière de Saint-Germain-de-Fresney. Risques : - Pollution chronique : désherbage chimique.

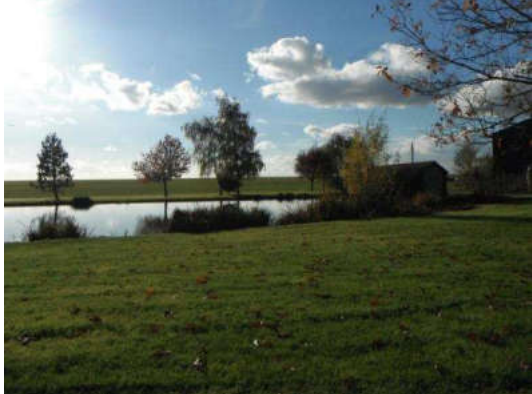
53	Ouvrage hydraulique / Mare		
Commune :	SAINT-GERMAIN-DE-FRESNEY	Lieu-dit :	rue de la Dîme
Coord. géographiques :	X : 523 283	Y : 2 440 508	Lambert II étendu (m)
	X : 574 752	Y : 6 874 491	RGF 93 (m)
Commentaire :	Mare. Risques : - Vecteur potentiel de collecte / stockage / restitution / infiltration de tout polluant pouvant être lessivé sur le bassin hydrologique situé en amont (pollution chronique et/ou accidentelle).

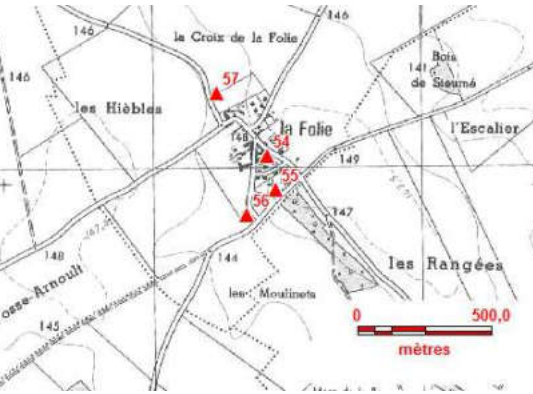
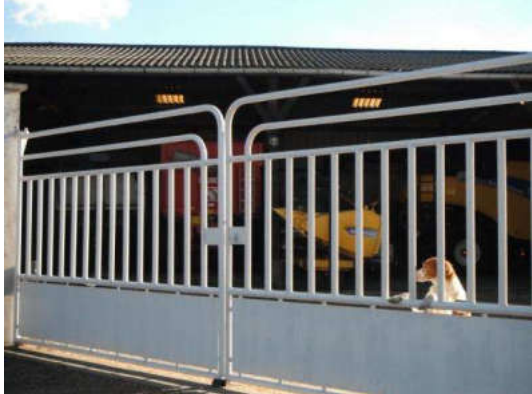
Source de l'information : Observation terrain	Date observation : Novembre 2012		
54	Exploitation agricole		
Commune :	SAINT-GERMAIN-DE-FRESNEY	Lieu-dit :	3 rue du closet
Coord. géographiques :	X : 522 923	Y : 2 439 328	Lambert II étendu (m)
	X : 574 382	Y : 6 873 314	RGF 93 (m)
Commentaire :	Hangars de stockage agricole : matériel. Risques : - Pollution chronique : déjections animales ; - Pollution accidentelle : Produits phytopharmaceutiques, engrais, hydrocarbures...

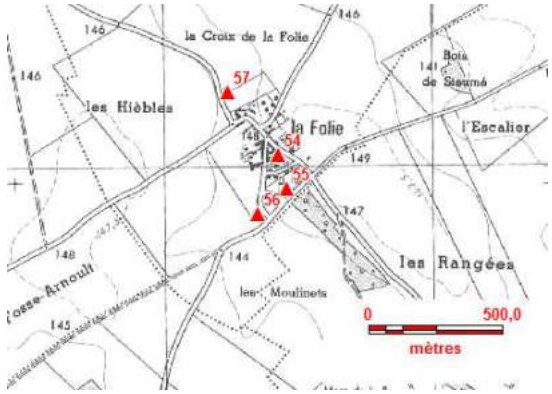
55	Stockage		
Commune :	SAINT-GERMAIN-DE-FRESNEY	Lieu-dit :	hameau la Folie
Coord. géographiques :	X : 522 955	Y : 2 439 203	Lambert II étendu (m)
	X : 574 414	Y : 6 873 189	RGF 93 (m)
Commentaire :	Zone de stockage de vieux engins agricoles en plein air. Risques : - Pollution chronique : lixiviats ; - Pollution accidentelle : présence de matériaux pollués sur le site ?

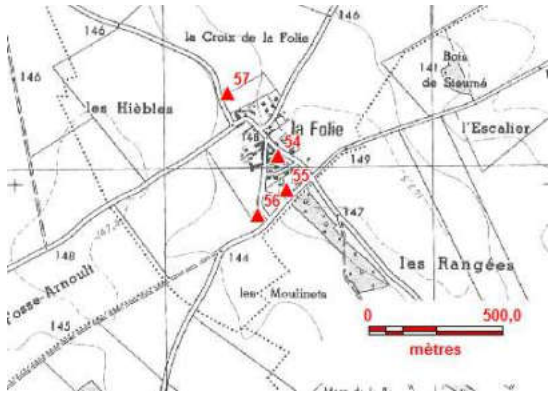
Source de l'information : Observation terrain	Date observation : Novembre 2012		
56	Ouvrage hydraulique / Mare		
Commune :	SAINT-GERMAIN-DE-FRESNEY	Lieu-dit :	rue de la bonne Mare
Coord. géographiques :	X : 522 845	Y : 2 439 109	Lambert II étendu (m)
	X : 574 303	Y : 6 873 096	RGF 93 (m)
Commentaire :	Mare. Risques : - Vecteur potentiel de collecte / stockage / restitution / infiltration de tout polluant pouvant être lessivé sur le bassin hydrologique situé en amont (pollution chronique et/ou accidentelle).

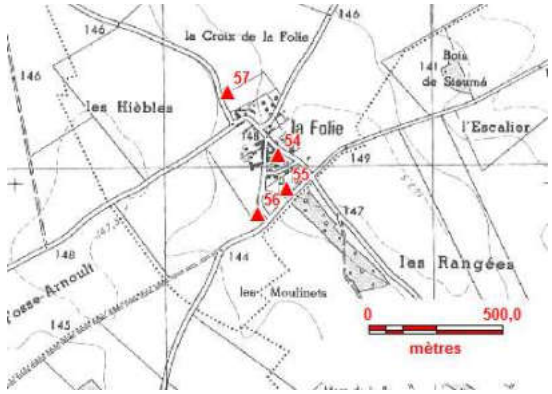
57	Ouvrage hydraulique / Mare		
Commune :	SAINT-GERMAIN-DE-FRESNEY	Lieu-dit :	rue du closet
Coord. géographiques :	X : 522 734	Y : 2 439 562	Lambert II étendu (m)
	X : 574 195	Y : 6 873 550	RGF 93 (m)
Commentaire :	Mare. Risques : - Vecteur potentiel de collecte / stockage / restitution / infiltration de tout polluant pouvant être lessivé sur le bassin hydrologique situé en amont (pollution chronique et/ou accidentelle).

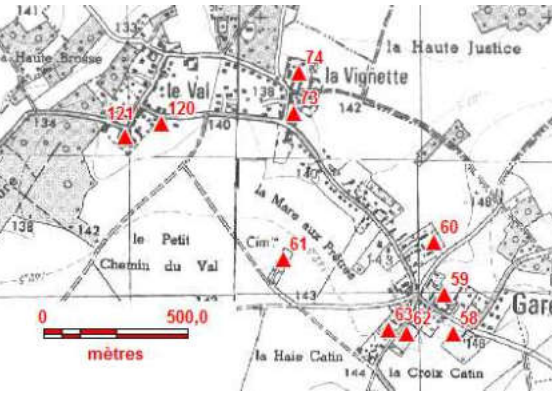
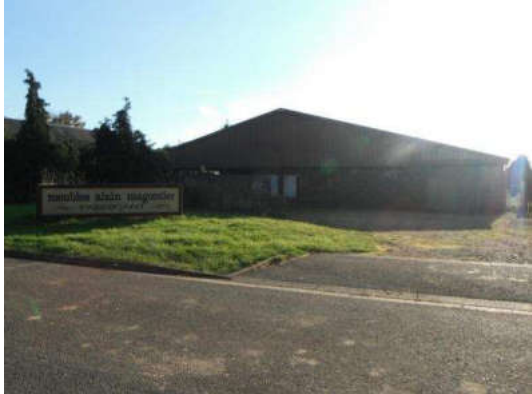
Source de l'information : Observation terrain	Date observation : Novembre 2012		
58	Entreprise		
Commune :	GARENCIERES	Lieu-dit :	route de Saint-Germain
Coord. géographiques :	X : 521 609	Y : 2 440 130	Lambert II étendu (m)
	X : 573 076	Y : 6 874 127	RGF 93 (m)
Commentaire :	Menuiserie. "Meubles Alain Magontier". Entrepôt. Risques : - Pollution chronique : hydrocarbures, désherbage ; - Pollution accidentelle : stockage en relation avec l'activité.

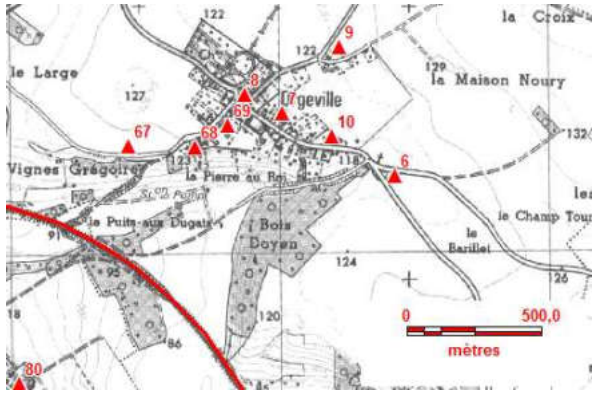
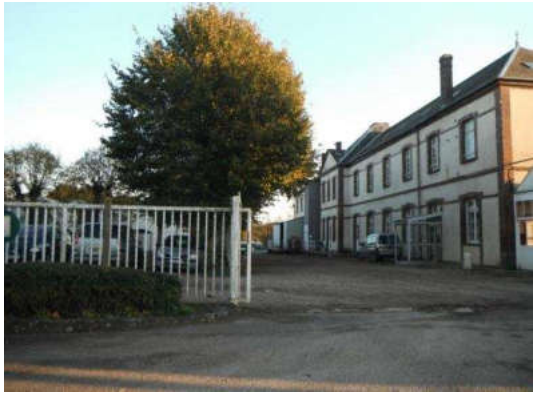
69	Entreprise		
Commune :	CAILLOUET-ORGEVILLE	Lieu-dit :	rue des papillons
Coord. géographiques :	X : 525 266	Y : 2 444 793	Lambert II étendu (m)
	X : 576 769	Y : 6 878 756	RGF 93 (m)
Commentaire :	Les ateliers des la voie Romaine. Accueil des handicapés. Entretien et création d'espace verts, montage électrique, câblage... Site BASIAS : Papillons Blanc		
	Risques : - Pollution chronique : hydrocarbures, désherbage ; - Pollution accidentelle : stockage en relation avec l'activité.

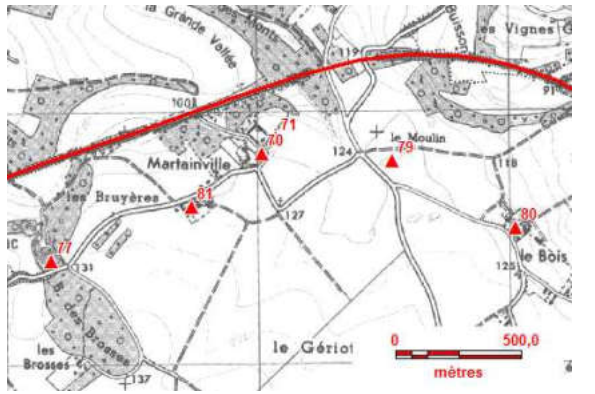
70	Ouvrage hydraulique / Mare		
Commune :	LE CORMIER	Lieu-dit :	rue des bruyères
Coord. géographiques :	X : 523 487	Y : 2 444 137	Lambert II étendu (m)
	X : 574 986	Y : 6 878 115	RGF 93 (m)
Commentaire :	Mare, pêche autorisée.		
	Risques : - Vecteur potentiel de collecte / stockage / restitution / infiltration de tout polluant pouvant être lessivé sur le bassin hydrologique situé en amont (pollution chronique et/ou accidentelle).

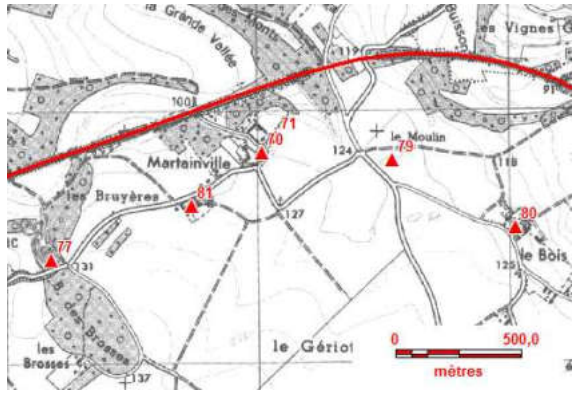
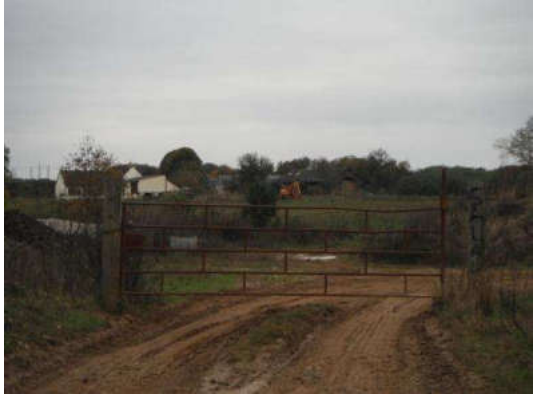
77	Stockage		
Commune :	LE CORMIER	Lieu-dit :	rue de la Mare aux Mûres
Coord. géographiques :	X : 522 649	Y : 2 443 710	Lambert II étendu (m)
	X : 574 145	Y : 6 877 696	RGF 93 (m)
Commentaire :	Zone de stockage (terre, gravats, goudron) en plein air.		
	<p style="color: red; font-weight: bold;">Risques :</p> <ul style="list-style-type: none"> - Pollution chronique : lixiviats ; - Pollution accidentelle : présence de matériaux pollués sur le site ?

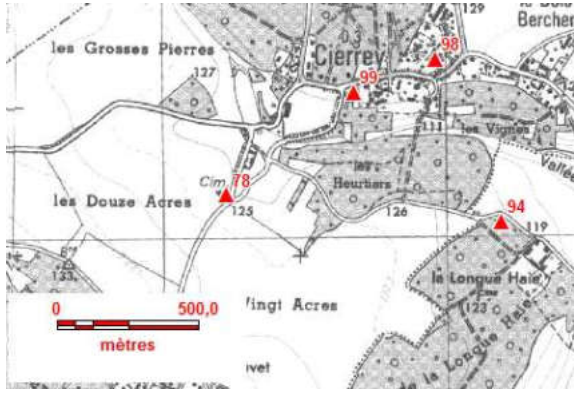
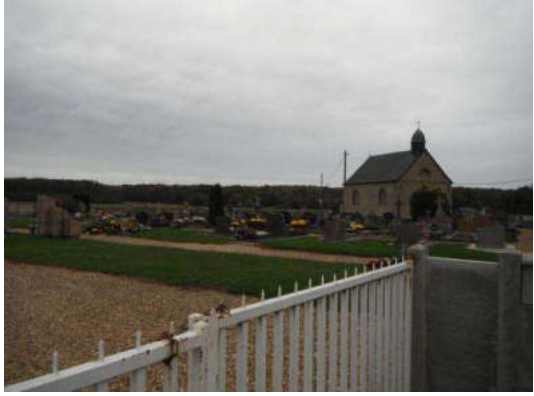
Source de l'information : Observation terrain	Date observation : Novembre 2012		
78	Cimetière		
Commune :	CIERREY	Lieu-dit :	rue de la Chapelle
Coord. géographiques :	X : 521 674	Y : 2 445 437	Lambert II étendu (m)
	X : 573 185	Y : 6 879 430	RGF 93 (m)
Commentaire :	Cimetière de Cierrey.		
	<p style="color: red; font-weight: bold;">Risques :</p> <ul style="list-style-type: none"> - Pollution chronique : désherbage chimique.

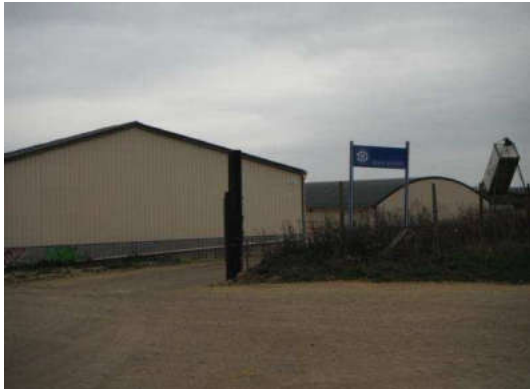
79	Entreprise		
Commune :	LE CORMIER	Lieu-dit :	rue de la marnière Hédot
Coord. géographiques :	X : 524 000	Y : 2 444 109	Lambert II étendu (m)
	X : 575 499	Y : 6 878 083	RGF 93 (m)
Commentaire :	Groupe soufflet. Entreprise agro-industrielle. Risques : - Pollution chronique : hydrocarbures, désherbage ; - Pollution accidentelle : stockage en relation avec l'activité.

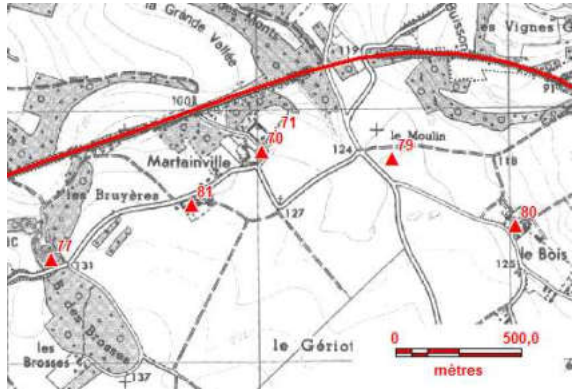
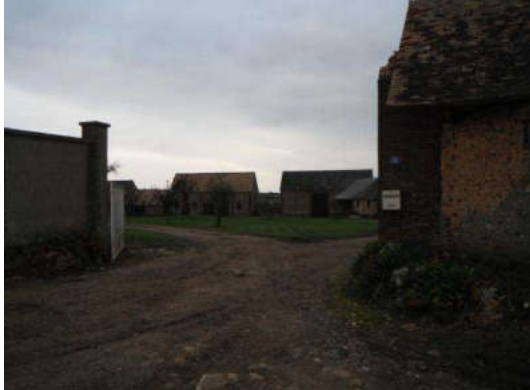
Source de l'information : Observation terrain	Date observation : Novembre 2012		
80	Exploitation agricole		
Commune :	LE CORMIER	Lieu-dit :	5 rue de la marnière Hédot
Coord. géographiques :	X : 524 493	Y : 2 443 843	Lambert II étendu (m)
	X : 575 989	Y : 6 877 813	RGF 93 (m)
Commentaire :	Hangars de stockage agricole : matériel, fourrage. Risques : - Pollution chronique : déjections animales ; - Pollution accidentelle : Produits phytopharmaceutiques, engrais, hydrocarbures...

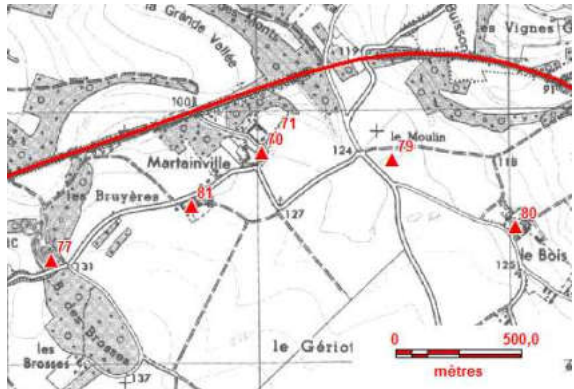
81	Exploitation agricole		
Commune :	LE CORMIER	Lieu-dit :	9 rue des bruyères
Coord. géographiques :	X : 523 205	Y : 2 443 922	Lambert II étendu (m)
	X : 574 702	Y : 6 877 904	RGF 93 (m)
Commentaire :	Ecurie. Hangars de stockage agricole : matériel, foin.		
	Risques : - Pollution chronique : déjections animales ; - Pollution accidentelle : Produits phytopharmaceutiques, engrais, hydrocarbures...

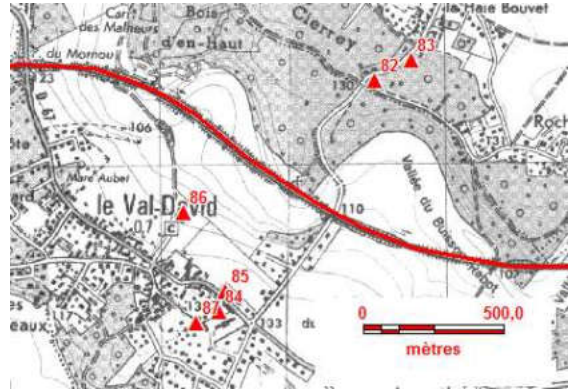
Source de l'information : Observation terrain	Date observation : Novembre 2012		
82	Ouvrage hydraulique / Mare		
Commune :	CIERREY	Lieu-dit :	rue des Marettes
Coord. géographiques :	X : 521 211	Y : 2 444 574	Lambert II étendu (m)
	X : 572 715	Y : 6 878 572	RGF 93 (m)
Commentaire :	Mare.		
	Risques : - Vecteur potentiel de collecte / stockage / restitution / infiltration de tout polluant pouvant être lessivé sur le bassin hydrologique situé en amont (pollution chronique et/ou accidentelle).

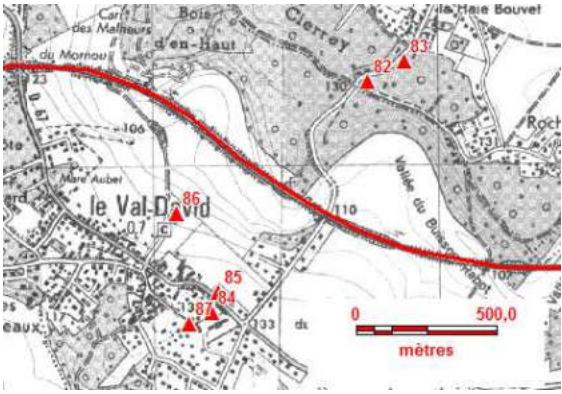
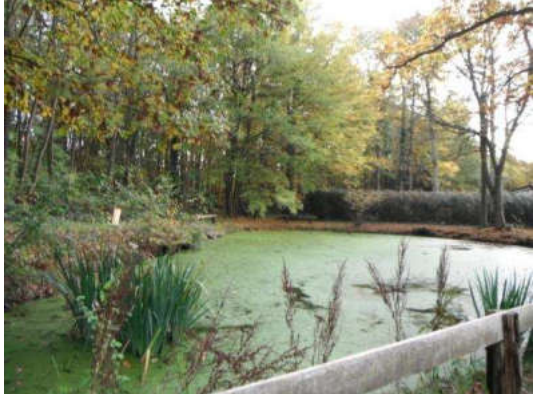
83	Ouvrage hydraulique / Mare		
Commune :	CIERREY	Lieu-dit :	rue des Marettes
Coord. géographiques :	X : 521 341	Y : 2 444 648	<i>Lambert II étendu (m)</i>
	X : 572 846	Y : 6 878 644	<i>RGF 93 (m)</i>
Commentaire :	Mare. Risques : - Vecteur potentiel de collecte / stockage / restitution / infiltration de tout polluant pouvant être lessivé sur le bassin hydrologique situé en amont (pollution chronique et/ou accidentelle).

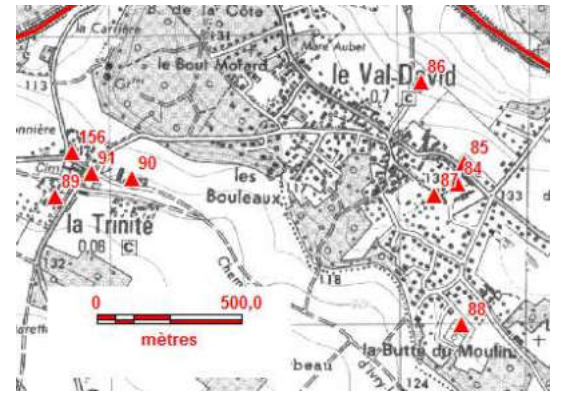
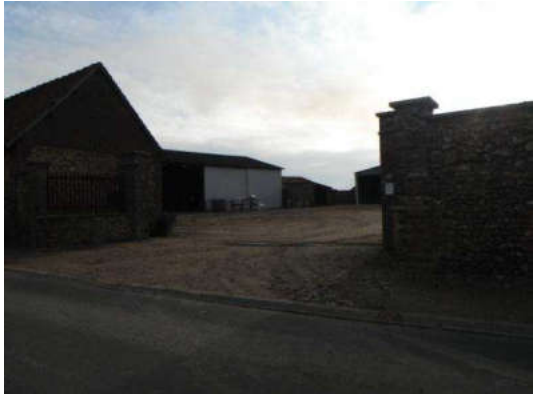
Source de l'information : Observation terrain	Date observation : Novembre 2012		
84	Exploitation agricole		
Commune :	LE VAL-DAVID	Lieu-dit :	42 rue grande
Coord. géographiques :	X : 520 657	Y : 2 443 759	<i>Lambert II étendu (m)</i>
	X : 572 155	Y : 6 877 761	<i>RGF 93 (m)</i>
Commentaire :	Hangar de stockage agricole : matériel. Risques : - Pollution chronique : déjections animales ; - Pollution accidentelle : Produits phytopharmaceutiques, engrais, hydrocarbures...

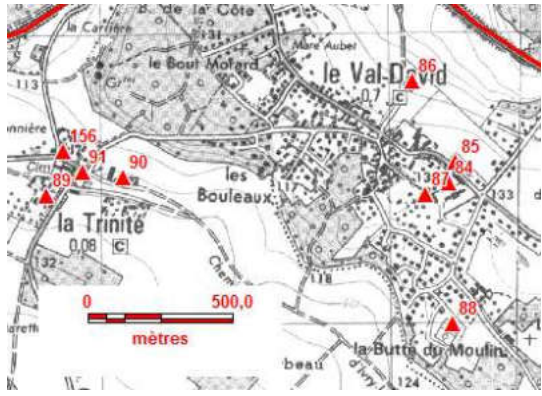
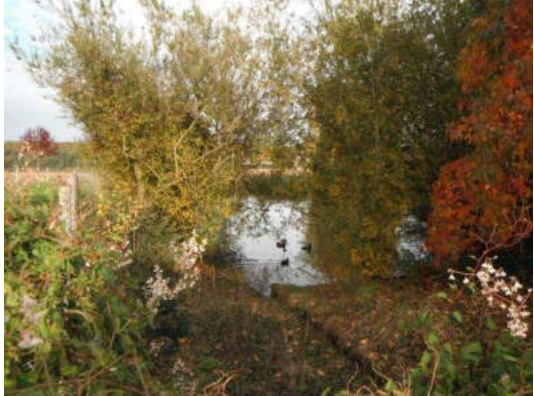
85	Ouvrage hydraulique / Mare		
Commune :	LE VAL-DAVID	Lieu-dit :	rue grande
Coord. géographiques :	X : 520 679	Y : 2 443 829	Lambert II étendu (m)
	X : 572 177	Y : 6 877 832	RGF 93 (m)
Commentaire :	Mare. Risques : - Vecteur potentiel de collecte / stockage / restitution / infiltration de tout polluant pouvant être lessivé sur le bassin hydrologique situé en amont (pollution chronique et/ou accidentelle).

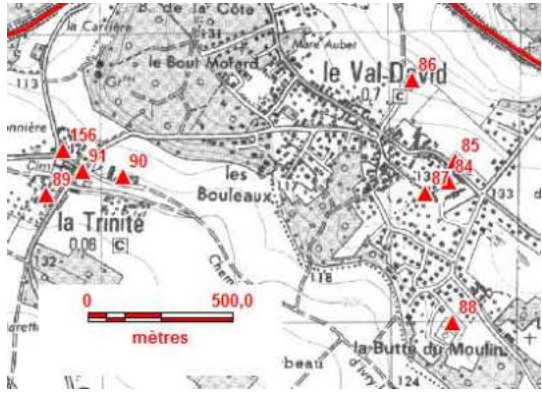
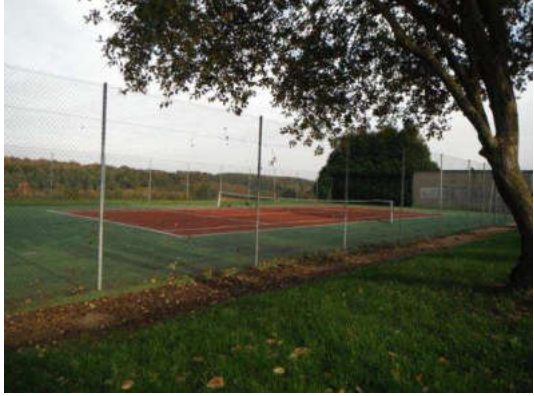
Source de l'information : Observation terrain	Date observation : Novembre 2012		
86	Equipement sportif		
Commune :	LE VAL-DAVID	Lieu-dit :	chemin du Mille Club
Coord. géographiques :	X : 520 531	Y : 2 444 106	Lambert II étendu (m)
	X : 572 032	Y : 6 878 110	RGF 93 (m)
Commentaire :	Terrain de tennis sur surface imperméabilisée. Risques : - Pollution chronique : désherbage chimique.

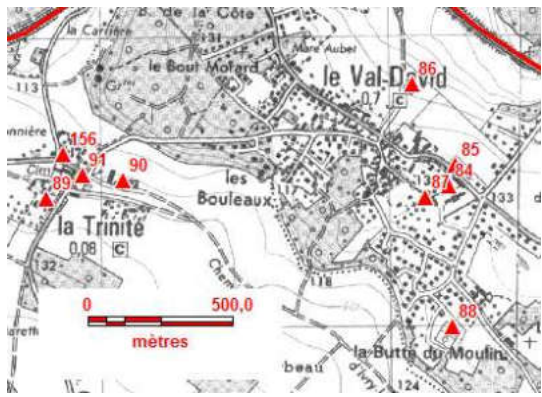
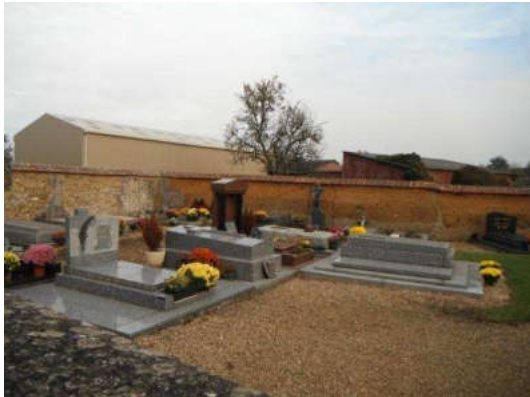
87	Cimetière		
Commune :	LE VAL-DAVID	Lieu-dit :	chemin de l'église
Coord. géographiques :	X : 520 578	Y : 2 443 719	Lambert II étendu (m)
	X : 572 076	Y : 6 877 722	RGF 93 (m)
Commentaire :	Cimetière du Val-David.		
	<p style="color: red; font-weight: bold;">Risques :</p> <p style="color: red;">- Pollution chronique : désherbage chimique.</p>

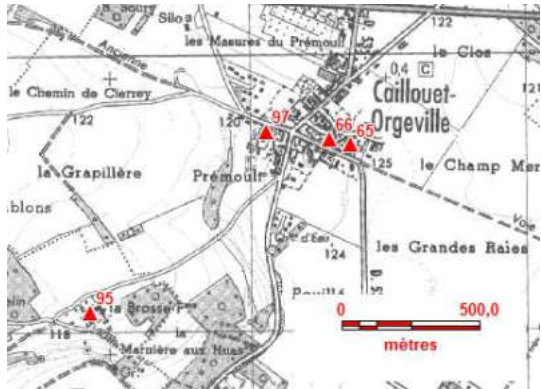
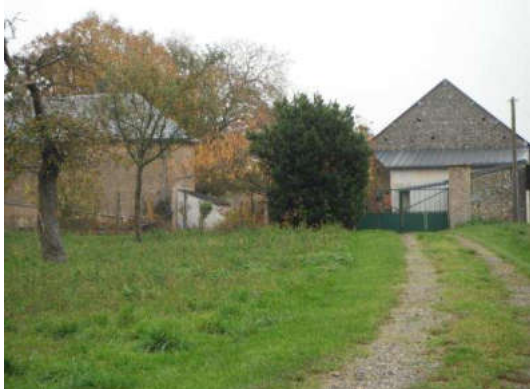
95	Exploitation agricole		
Commune :	LE CORMIER	Lieu-dit :	la Brosse
Coord. géographiques :	X : 523 868	Y : 2 445 376	Lambert II étendu (m)
	X : 575 377	Y : 6 879 350	RGF 93 (m)
Commentaire :	Vieille ferme. Hangar de stockage agricole : matériel. Risques : - Pollution chronique : déjections animales ; - Pollution accidentelle : Produits phytopharmaceutiques, engrais, hydrocarbures...

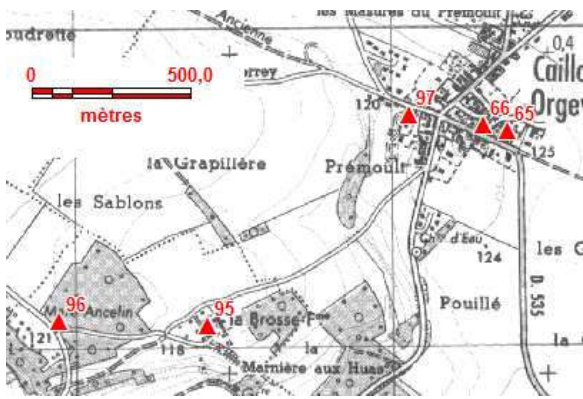
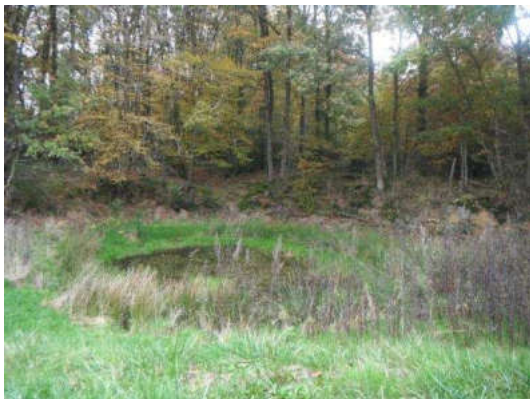
Source de l'information : Observation terrain	Date observation : Novembre 2012		
96	Ouvrage hydraulique / Mare		
Commune :	LE CORMIER	Lieu-dit :	rue des sablons
Coord. géographiques :	X : 523 403	Y : 2 445 389	Lambert II étendu (m)
	X : 574 912	Y : 6 879 368	RGF 93 (m)
Commentaire :	Mare Ancelin. Risques : - Vecteur potentiel de collecte / stockage / restitution / infiltration de tout polluant pouvant être lessivé sur le bassin hydrologique situé en amont (pollution chronique et/ou accidentelle).

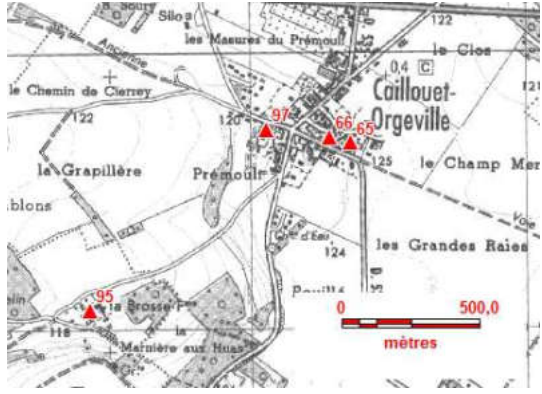
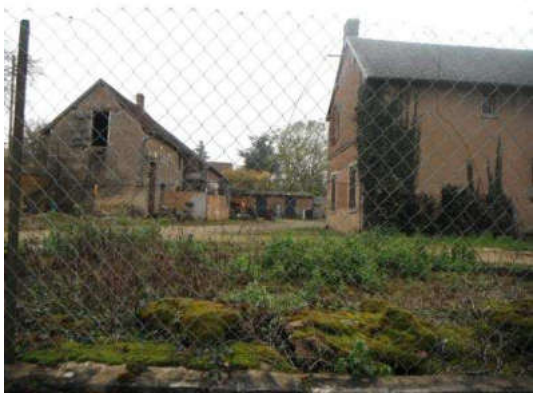
97	Exploitation agricole		
Commune :	CAILLOUET-ORGEVILLE	Lieu-dit :	rue de Prenoult
Coord. géographiques :	X : 524 504	Y : 2 446 036	Lambert II étendu (m)
	X : 576 018	Y : 6 880 005	RGF 93 (m)
Commentaire :	Vieille ferme. Hangar de stockage agricole : matériel. Risques : - Pollution chronique : déjections animales ; - Pollution accidentelle : Produits phytopharmaceutiques, engrais, hydrocarbures...

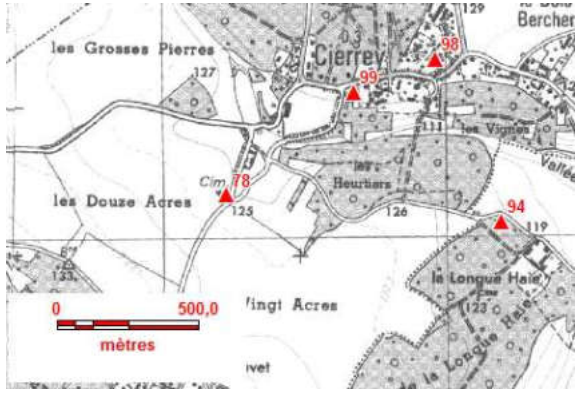
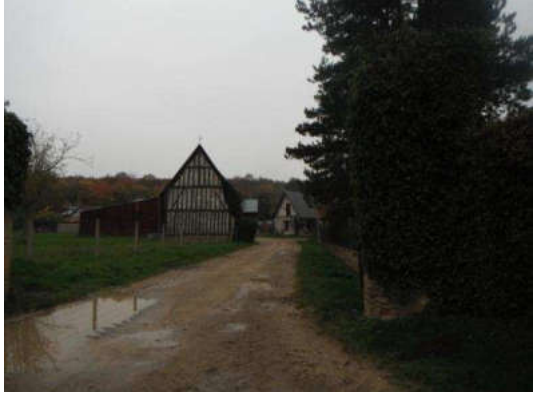
Source de l'information : Observation terrain	Date observation : Novembre 2012		
98	Exploitation agricole		
Commune :	CIERREY	Lieu-dit :	17 rue des Coudrettes
Coord. géographiques :	X : 522 411	Y : 2 445 915	Lambert II étendu (m)
	X : 573 926	Y : 6 879 902	RGF 93 (m)
Commentaire :	Hangar de stockage agricole : matériel. Risques : - Pollution chronique : déjections animales ; - Pollution accidentelle : Produits phytopharmaceutiques, engrais, hydrocarbures...

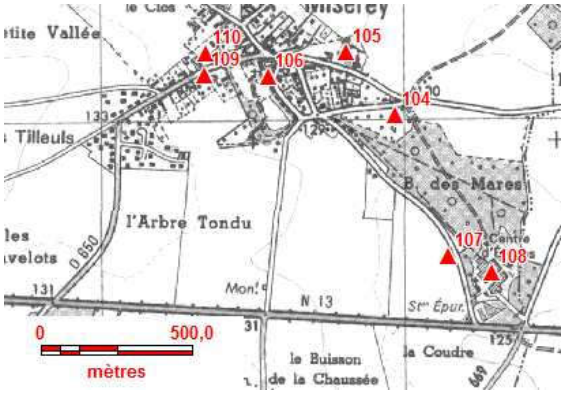
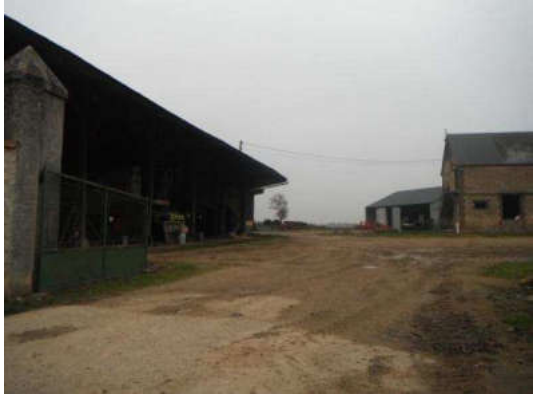
105	Exploitation agricole		
Commune :	MISEREY	Lieu-dit :	rue de Boncourt
Coord. géographiques :	X : 522 247	Y : 2 447 512	Lambert II étendu (m)
	X : 573 775	Y : 6 881 499	RGF 93 (m)
Commentaire :	Hangar de stockage agricole : matériel. Risques : - Pollution chronique : déjections animales ; - Pollution accidentelle : Produits phytopharmaceutiques, engrais, hydrocarbures...

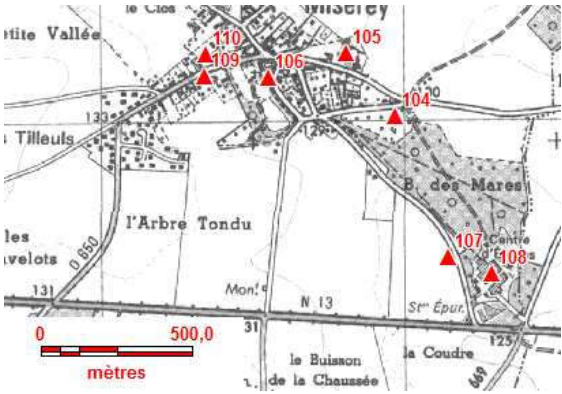
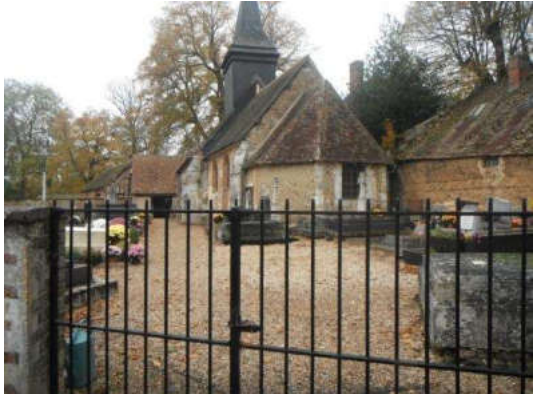
Source de l'information : Observation terrain	Date observation : Novembre 2012		
106	Cimetière		
Commune :	MISEREY	Lieu-dit :	rue de l'église
Coord. géographiques :	X : 521 987	Y : 2 447 430	Lambert II étendu (m)
	X : 573 514	Y : 6 881 419	RGF 93 (m)
Commentaire :	Cimetière de Miserey. Risques : - Pollution chronique : désherbage chimique.

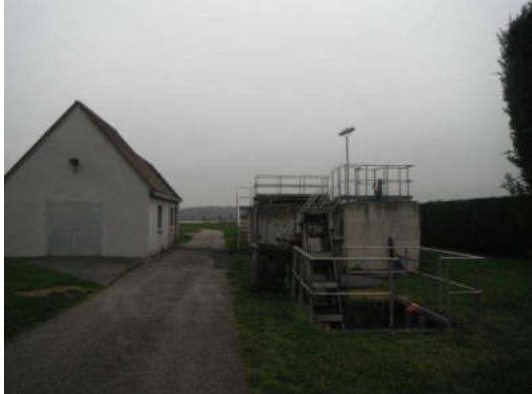
107		Station d'épuration	
Commune :	MISEREY	Lieu-dit :	rue de Pacy
Coord. géographiques :	X : 522 581	Y : 2 446 841	Lambert II étendu (m)
	X : 574 103	Y : 6 880 825	RGF 93 (m)
Commentaire :	Station d'épuration de Miserey. Risques : - Pollution chronique : rejet non conforme ; - Pollution accidentelle : rejet non conforme.

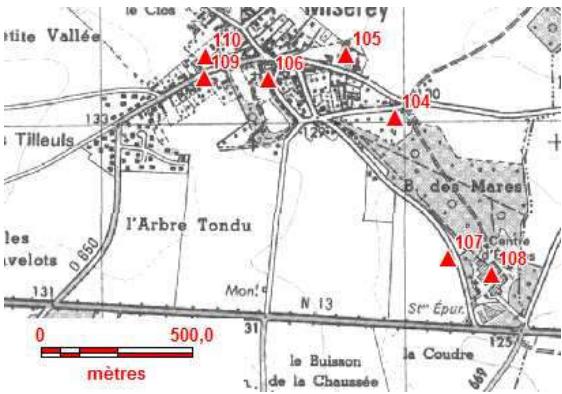
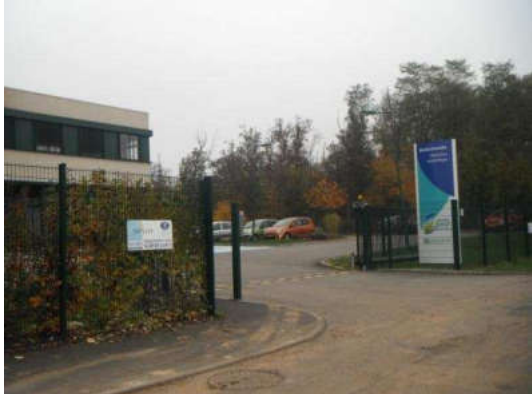
Source de l'information : Observation terrain		Date observation : Novembre 2012	
108		Entreprise	
Commune :	MISEREY	Lieu-dit :	rue de Pacy
Coord. géographiques :	X : 522 726	Y : 2 446 789	Lambert II étendu (m)
	X : 574 248	Y : 6 880 772	RGF 93 (m)
Commentaire :	Bionormandie Pépinière Scientifique. Accueil des entreprises naissantes dans le secteur des biotechnologies (chimie, biologie, santé). Présence d'une STEP. Entrepôts, usines, parking... Site BASIAS et ICPE : Centre International de toxicologie. Risques : - Pollution chronique : hydrocarbures, désherbage ; - Pollution accidentelle : stockage en relation avec l'activité.

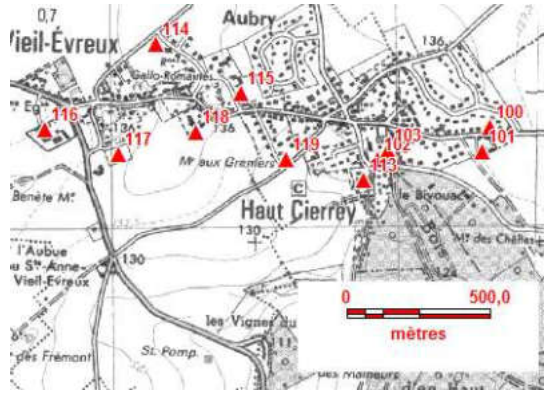
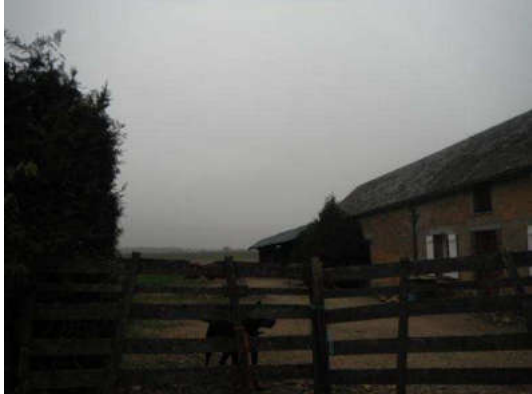
113		Bâtiment agricole (annexe ou désaffecté)	
Commune :	CIERREY	Lieu-dit :	impasse de la Bergerie
Coord. géographiques :	X : 520 322	Y : 2 445 433	Lambert II étendu (m)
	X : 571 834	Y : 6 879 437	RGF 93 (m)
Commentaire :	Hangar de stockage agricole : matériel. Risques : - Pollution accidentelle : produits phytopharmaceutiques, engrais, hydrocarbures ?

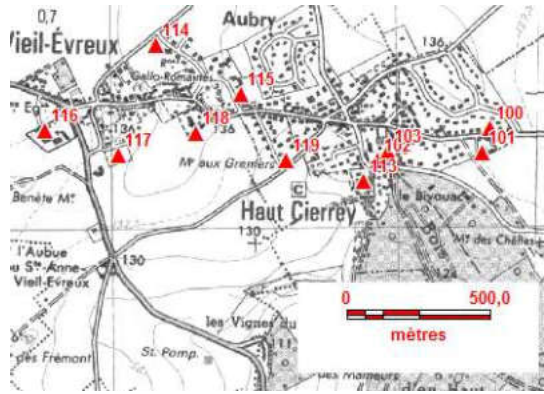
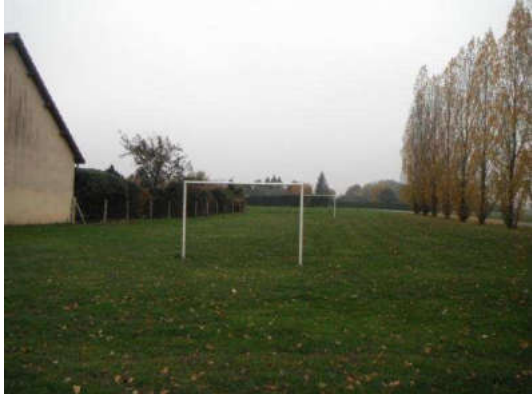
Source de l'information : Observation terrain		Date observation : Novembre 2012	
114		Equipement sportif	
Commune :	LE VIEIL-EVREUX	Lieu-dit :	rue des remparts
Coord. géographiques :	X : 519 596	Y : 2 445 907	Lambert II étendu (m)
	X : 571 112	Y : 6 879 917	RGF 93 (m)
Commentaire :	Terrain de football sur gazon. Risques : - Pollution chronique : désherbage chimique.
