Annexe 5

Fiche d'identification des activités à risque

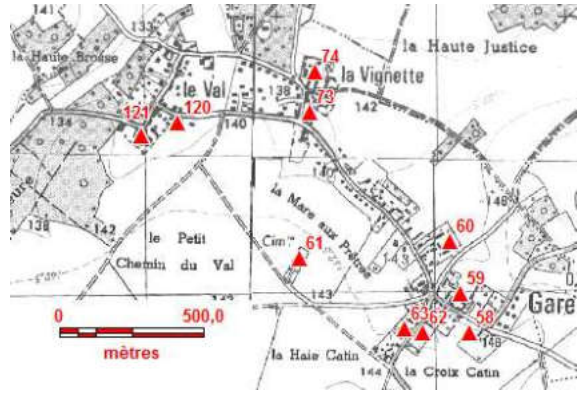
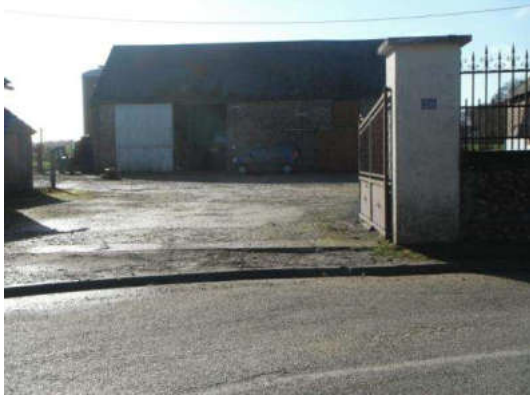
121	Exploitation agricole		
Commune :	GARENCIERES	Lieu-dit :	20 route de Prey
Coord. géographiques :	X : 520 472	Y : 2 440 806	Lambert II étendu (m)
	X : 571 946	Y : 6 874 812	RGF 93 (m)
Commentaire :	Hangar de stockage agricole : matériel, silo à grain. Risques : - Pollution chronique : déjections animales ; - Pollution accidentelle : Produits phytopharmaceutiques, engrais, hydrocarbures...

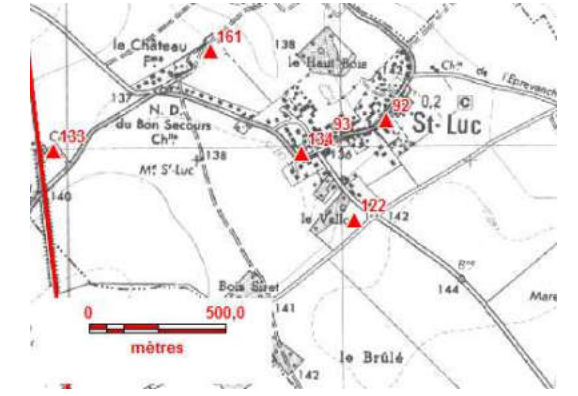
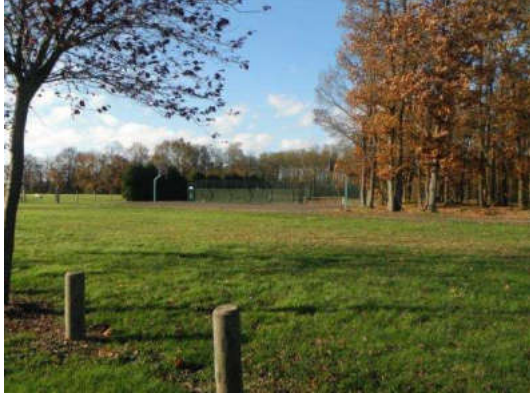
Source de l'information : Observation terrain	Date observation : Novembre 2012		
122	Equipement sportif		
Commune :	SAINT-LUC	Lieu-dit :	Le Vallot
Coord. géographiques :	X : 519 519	Y : 2 442 000	Lambert II étendu (m)
	X : 571 003	Y : 6 876 013	RGF 93 (m)
Commentaire :	Terrain de tennis et de basket sur surface imperméabilisée, stade de football sur gazon. Risques : - Pollution chronique : désherbage chimique.

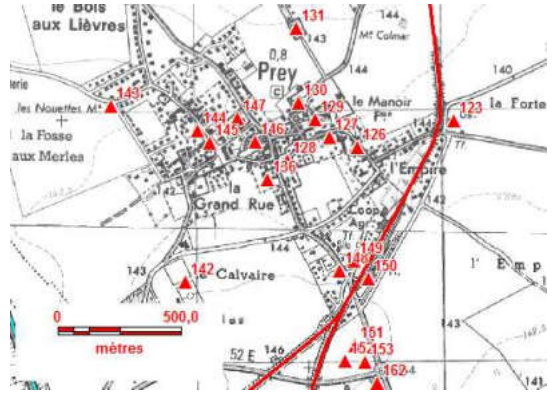
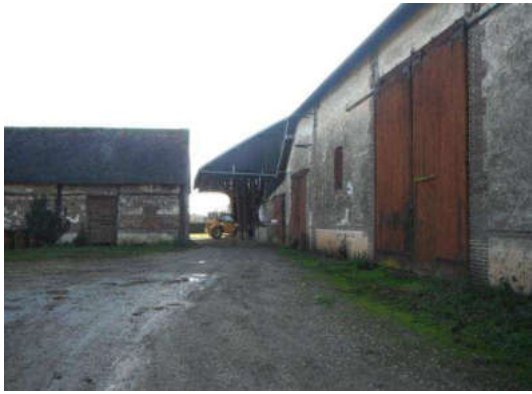
129		Exploitation agricole	
Commune :	PREY	Lieu-dit :	Place de l'église
Coord. géographiques :	X : 517 969	Y : 2 441 214	Lambert II étendu (m)
	X : 569 447	Y : 6 875 241	RGF 93 (m)
Commentaire :	Manoir. Hangar de stockage agricole : matériel, fourrage. Risques : - Pollution chronique : déjections animales ; - Pollution accidentelle : Produits phytopharmaceutiques, engrais, hydrocarbures...

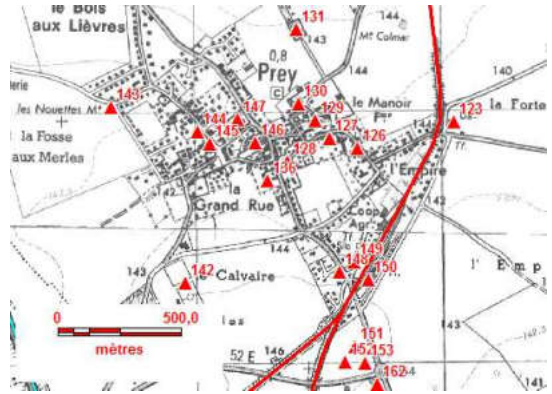
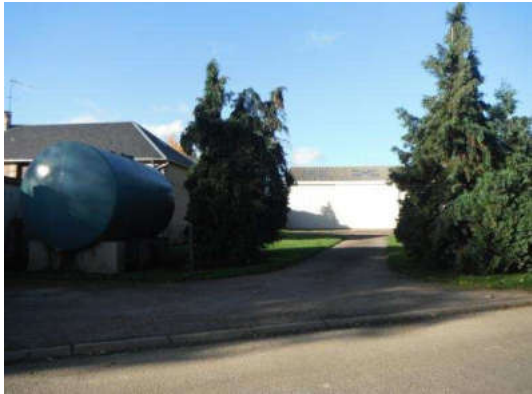
130		Exploitation agricole	
Commune :	PREY	Lieu-dit :	rue Saint-Luc
Coord. géographiques :	X : 517 898	Y : 2 441 283	Lambert II étendu (m)
	X : 569 377	Y : 6 875 310	RGF 93 (m)
Commentaire :	Hangar de stockage agricole : matériel, fourrage, silo à grain. Risques : - Pollution chronique : déjections animales ; - Pollution accidentelle : Produits phytopharmaceutiques, engrais, hydrocarbures...

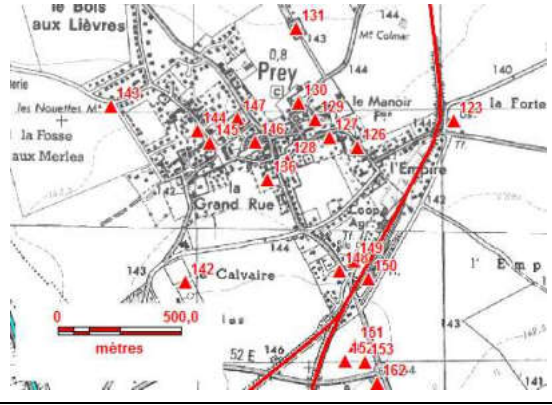
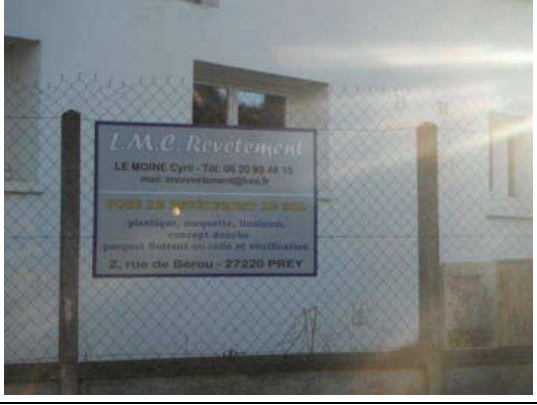
145	Entreprise		
Commune :	PREY	Lieu-dit :	rue de bérou
Coord. géographiques :	X : 517 542	Y : 2 441 122	Lambert II étendu (m)
	X : 569 020	Y : 6 875 152	RGF 93 (m)
Commentaire :	Entreprises GBE maintenance, LMC Revêtement (pose de revêtement de sol), Serge Marguerie (menuiserie métallique et serrurerie). Site BASIAS : Sonorac. Risques : - Pollution chronique : hydrocarbures, désherbage ; - Pollution accidentelle : stockage en relation avec l'activité.

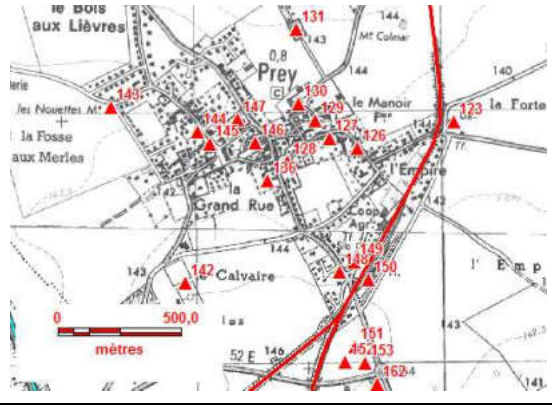
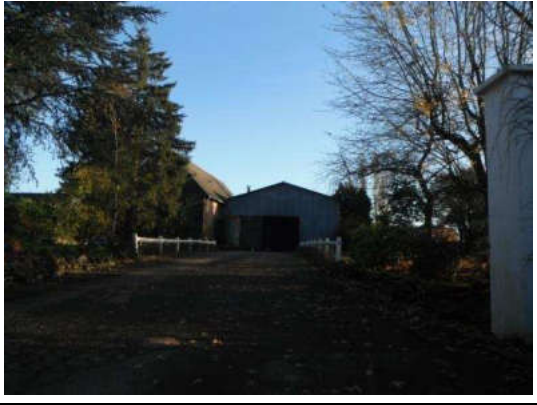
Source de l'information : Observation terrain	Date observation : Novembre 2012		
146	Exploitation agricole		
Commune :	PREY	Lieu-dit :	56 rue Charles de Gaulle
Coord. géographiques :	X : 517 722	Y : 2 441 128	Lambert II étendu (m)
	X : 569 200	Y : 6 875 156	RGF 93 (m)
Commentaire :	Hangar de stockage agricole : matériel. Risques : - Pollution chronique : déjections animales ; - Pollution accidentelle : Produits phytopharmaceutiques, engrais, hydrocarbures...

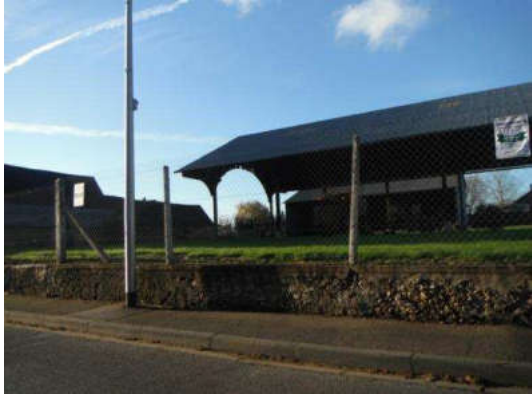
147	Exploitation agricole		
Commune :	PREY	Lieu-dit :	rue des écoles
Coord. géographiques :	X : 517 651	Y : 2 441 221	Lambert II étendu (m)
	X : 569 130	Y : 6 875 250	RGF 93 (m)
Commentaire :	Hangar de stockage agricole : matériel. Risques : - Pollution chronique : déjections animales ; - Pollution accidentelle : Produits phytopharmaceutiques, engrais, hydrocarbures...

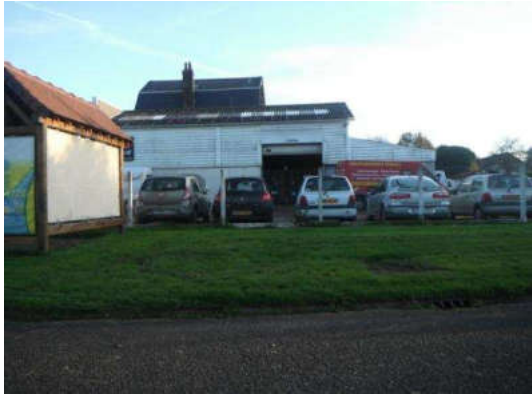
Source de l'information : Observation terrain	Date observation : Novembre 2012		
148	Entreprise		
Commune :	PREY	Lieu-dit :	8 rue Charles de Gaulle
Coord. géographiques :	X : 518 065	Y : 2 440 602	Lambert II étendu (m)
	X : 569 538	Y : 6 874 628	RGF 93 (m)
Commentaire :	Garage Renault et station service Elan. Agence Dérouillac. Stationnement de nombreux véhicules en extérieur sur gravier. Site BASIAS : Cheron. Risques : - Pollution chronique : hydrocarbures, désherbage ; - Pollution accidentelle : stockage en relation avec l'activité.

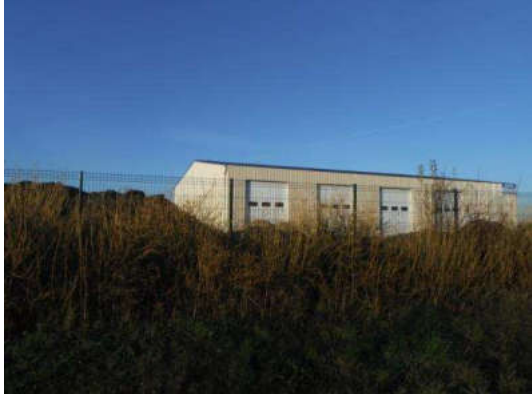
153		Entreprise	
Commune :	PREY	Lieu-dit :	rue de la plaine
Coord. géographiques :	X : 518 172	Y : 2 440 235	Lambert II étendu (m)
	X : 569 642	Y : 6 874 260	RGF 93 (m)
Commentaire :	Entrepôt ATPPE. Stockage de terre et gravier. ZA des Coquelins. Risques : - Pollution chronique : hydrocarbures, désherbage ; - Pollution accidentelle : stockage en relation avec l'activité.

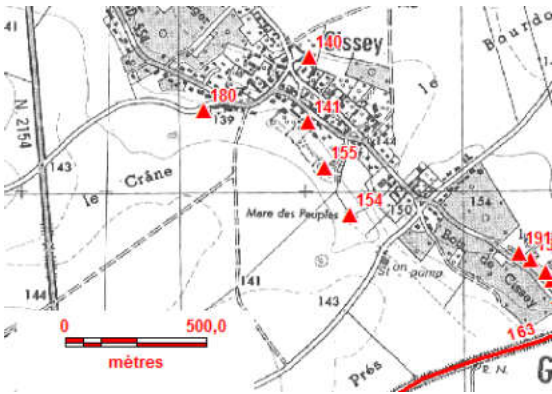
Source de l'information : Observation terrain		Date observation : Novembre 2012	
154		Ouvrage hydraulique / Mare	
Commune :	GROSSOEUVRE	Lieu-dit :	Cissey
Coord. géographiques :	X : 515 103	Y : 2 439 135	Lambert II étendu (m)
	X : 566 566	Y : 6 873 186	RGF 93 (m)
Commentaire :	Mare des Peuples. Mare recevant les eaux du fossé de drainage passant à proximité du captage de Cissey. Risques : - Vecteur potentiel de collecte / stockage / restitution / infiltration de tout polluant pouvant être lessivé sur le bassin hydrologique situé en amont (pollution chronique et/ou accidentelle).

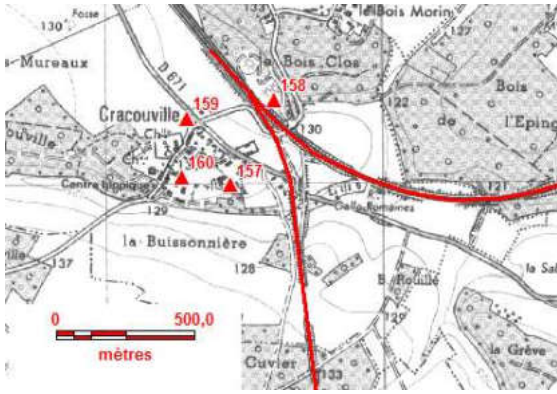
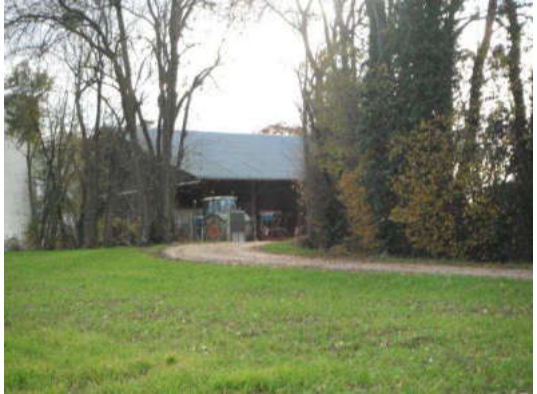
157	Exploitation agricole		
Commune :	LE VIEIL-EVREUX	Lieu-dit :	12 rue du Fanum
Coord. géographiques :	X : 517 903	Y : 2 444 247	Lambert II étendu (m)
	X : 569 407	Y : 6 878 272	RGF 93 (m)
Commentaire :	Hangar de stockage agricole : matériel, silo à grain. Risques : - Pollution chronique : déjections animales ; - Pollution accidentelle : Produits phytopharmaceutiques, engrais, hydrocarbures...

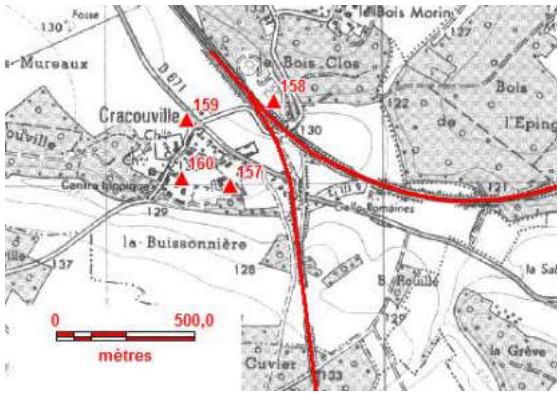
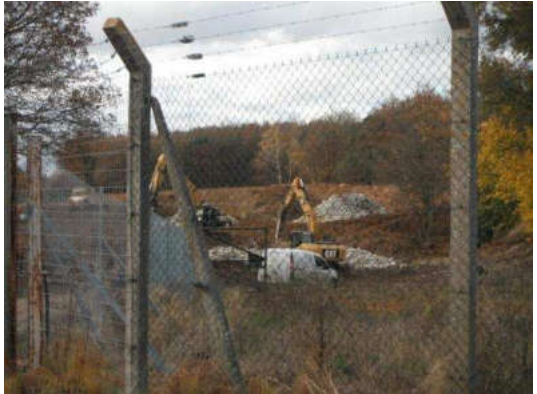
Source de l'information : Observation terrain	Date observation : Novembre 2012		
158	Stockage		
Commune :	LE VIEIL-EVREUX	Lieu-dit :	11 rue des Hêtres
Coord. géographiques :	X : 518 062	Y : 2 444 555	Lambert II étendu (m)
	X : 569 568	Y : 6 878 579	RGF 93 (m)
Commentaire :	Zone de stockage de matériaux divers (terre, débris TP...). Terrain militaire. Risques : - Pollution chronique : lixiviats ; - Pollution accidentelle : présence de matériaux pollués sur le site ?

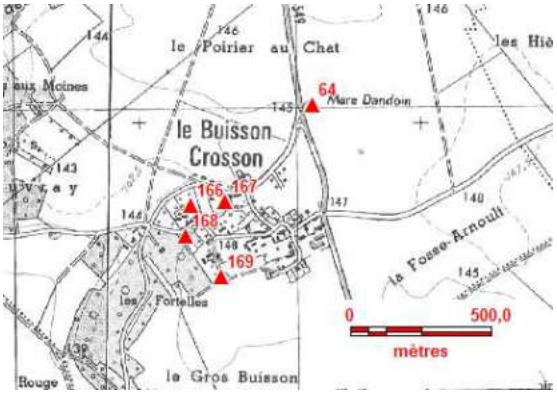
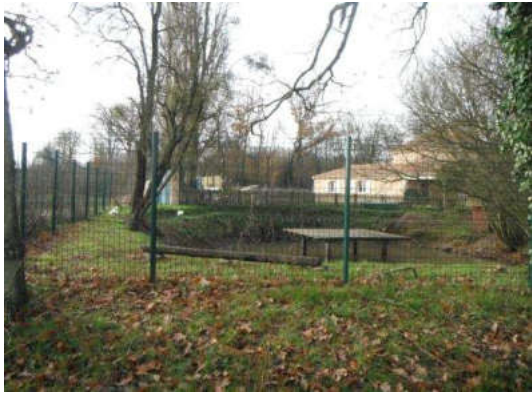
169	Ouvrage hydraulique / Mare		
Commune :	GARENCIERES	Lieu-dit :	impasse du buisson
Coord. géographiques :	X : 521 231	Y : 2 438 677	Lambert II étendu (m)
	X : 572 686	Y : 6 872 678	RGF 93 (m)
Commentaire :	Mare. Risques : - Vecteur potentiel de collecte / stockage / restitution / infiltration de tout polluant pouvant être lessivé sur le bassin hydrologique situé en amont (pollution chronique et/ou accidentelle).

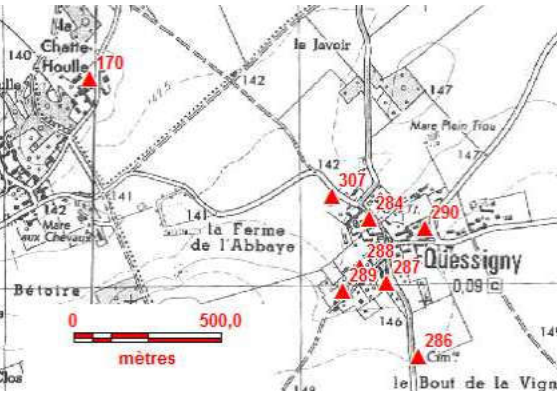
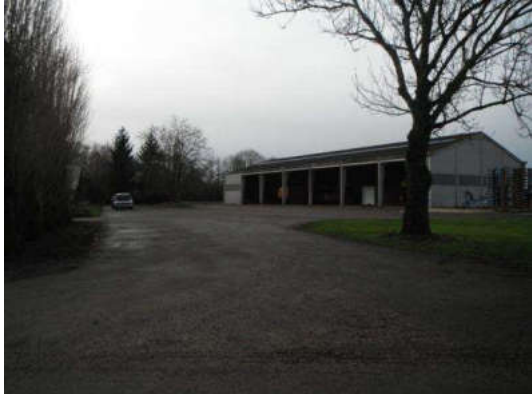
Source de l'information : Observation terrain	Date observation : Novembre 2012		
170	Exploitation agricole		
Commune :	GARENCIERES	Lieu-dit :	route de la forêt
Coord. géographiques :	X : 520 806	Y : 2 437 965	Lambert II étendu (m)
	X : 572 256	Y : 6 871 970	RGF 93 (m)
Commentaire :	Hangar de stockage agricole : matériel, fourrage, grand silo à grains. Risques : - Pollution chronique : déjections animales ; - Pollution accidentelle : Produits phytopharmaceutiques, engrais, hydrocarbures...

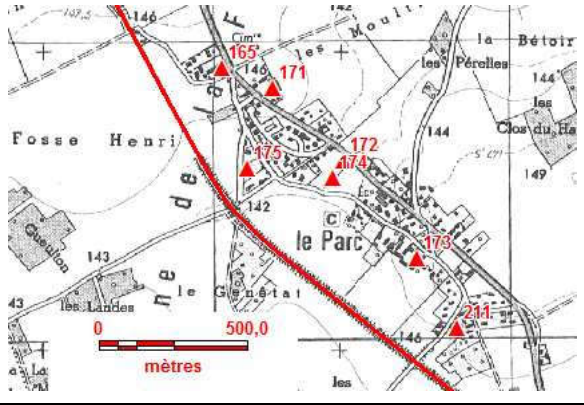
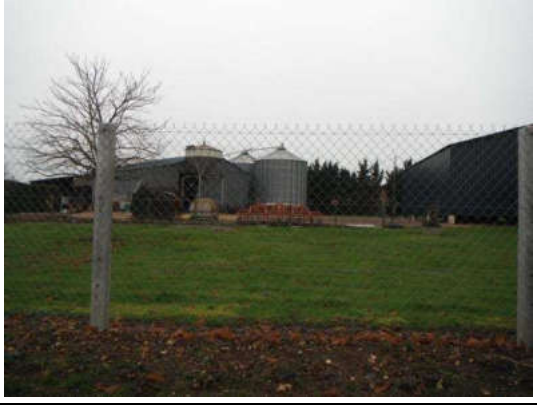
175		Exploitation agricole	
Commune :	LA FORET-DU-PARC	Lieu-dit :	7 chemin des Dames
Coord. géographiques :	X : 519 637	Y : 2 436 822	Lambert II étendu (m)
	X : 571 078	Y : 6 870 838	RGF 93 (m)
Commentaire :	Hangar de stockage agricole : matériel, grand silo à grains. Risques : - Pollution chronique : déjections animales ; - Pollution accidentelle : Produits phytopharmaceutiques, engrais, hydrocarbures...

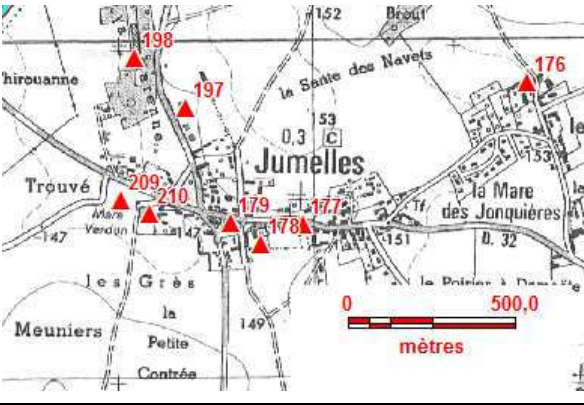
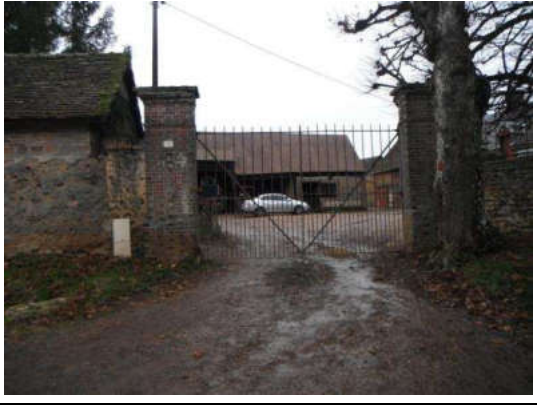
176		Exploitation agricole	
Commune :	JUMELLES	Lieu-dit :	1 rue de la Huguenoterie
Coord. géographiques :	X : 518 172	Y : 2 436 105	Lambert II étendu (m)
	X : 569 607	Y : 6 870 838	RGF 93 (m)
Commentaire :	Hangar de stockage agricole : matériel. Risques : - Pollution chronique : déjections animales ; - Pollution accidentelle : Produits phytopharmaceutiques, engrais, hydrocarbures...

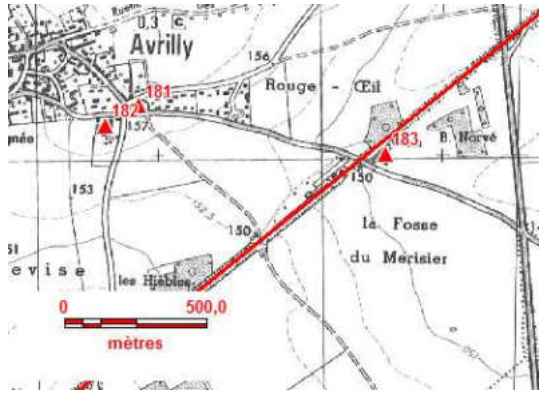
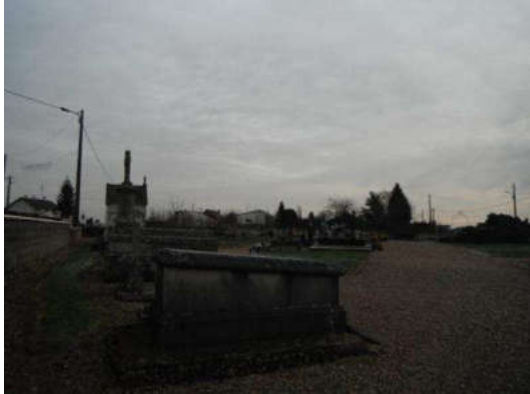
181		Cimetière	
Commune :	AVRILLY	Lieu-dit :	rue du bois de la vigne
Coord. géographiques :	X : 512 878	Y : 2 437 387	Lambert II étendu (m)
	X : 564 327	Y : 6 871 459	RGF 93 (m)
Commentaire :	Cimetière d'Avrilly. Risques : - Pollution chronique : désherbage chimique.

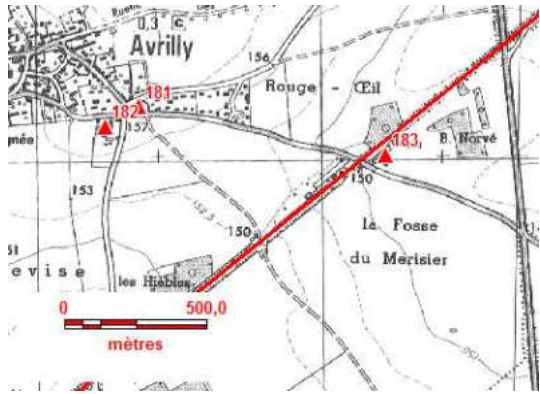
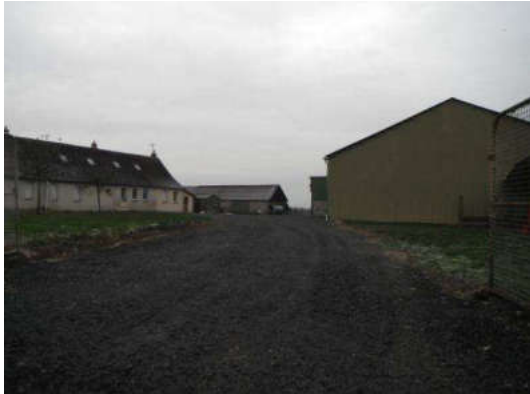
Source de l'information : Observation terrain		Date observation : Novembre 2012	
182		Exploitation agricole	
Commune :	AVRILLY	Lieu-dit :	1 rue du blé
Coord. géographiques :	X : 512 760	Y : 2 437 319	Lambert II étendu (m)
	X : 564 209	Y : 6 871 391	RGF 93 (m)
Commentaire :	Hangar de stockage agricole : matériel. Risques : - Pollution chronique : déjections animales ; - Pollution accidentelle : Produits phytopharmaceutiques, engrais, hydrocarbures...

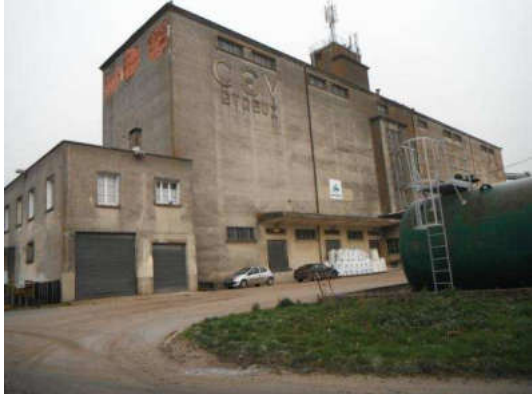
183	Silo		
Commune :	AVRILLY	Lieu-dit :	rue du blé
Coord. géographiques :	X : 513 746	Y : 2 437 220	Lambert II étendu (m)
	X : 565 194	Y : 6 871 284	RGF 93 (m)
Commentaire :	Silo Cap Seine (stockage de sacs d'engrais). Risques : - Pollution chronique : hydrocarbures (lessivage parking), désherbage ; - Pollution accidentelle : Produits phytopharmaceutiques, engrais, hydrocarbures...

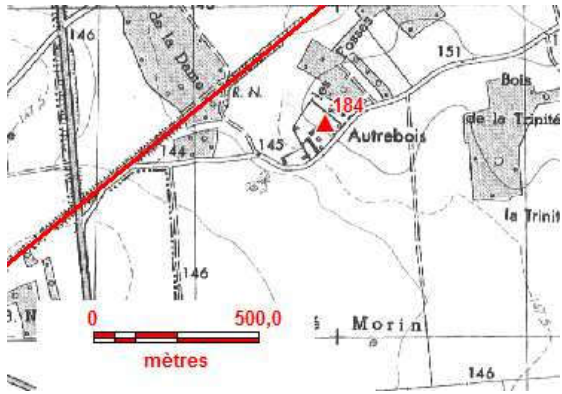
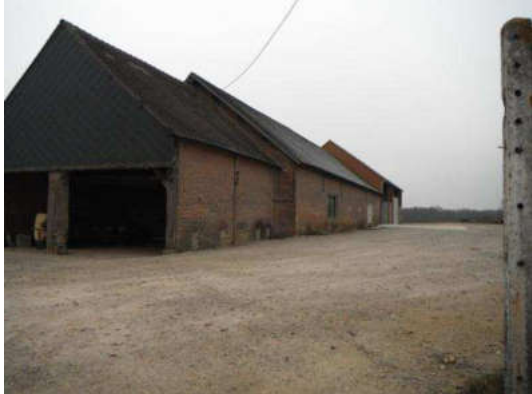
184	Exploitation agricole		
Commune :	GROSSEOEUVRE	Lieu-dit :	rue de la vallée
Coord. géographiques :	X : 514 913	Y : 2 437 861	Lambert II étendu (m)
	X : 566 365	Y : 6 871 915	RGF 93 (m)
Commentaire :	Hangar de stockage agricole : matériel. Risques : - Pollution chronique : déjections animales ; - Pollution accidentelle : Produits phytopharmaceutiques, engrais, hydrocarbures...

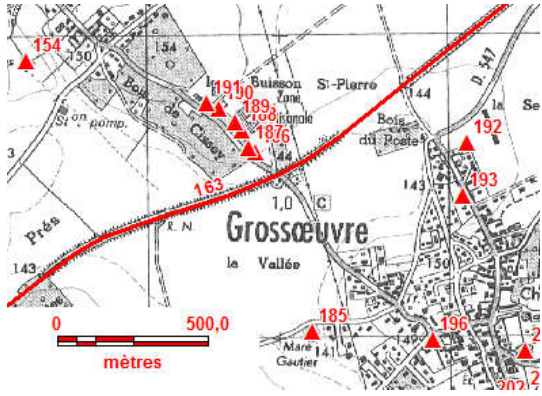
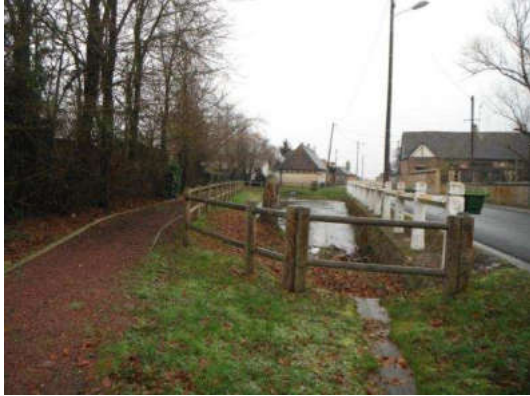
193	Ouvrage hydraulique / Mare		
Commune :	GROSSOEUVRE	Lieu-dit :	rue Saint-Pierre
Coord. géographiques :	X : 516 551	Y : 2 438 692	Lambert II étendu (m)
	X : 568 010	Y : 6 872 732	RGF 93 (m)
Commentaire :	Mare. Risques : - Vecteur potentiel de collecte / stockage / restitution / infiltration de tout polluant pouvant être lessivé sur le bassin hydrologique situé en amont (pollution chronique et/ou accidentelle).

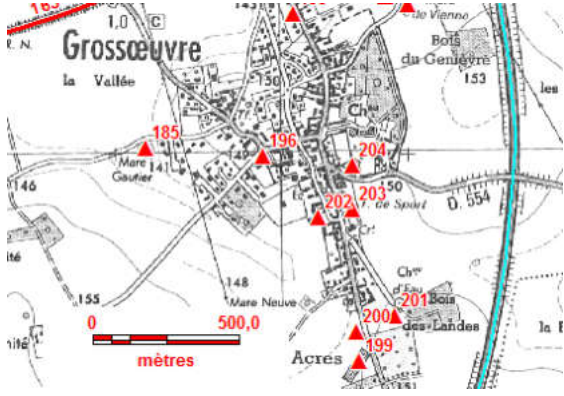
Source de l'information : Observation terrain	Date observation : Novembre 2012		
194	Bâtiment agricole (annexe ou désaffecté)		
Commune :	GROSSOEUVRE	Lieu-dit :	rue du Parc
Coord. géographiques :	X : 516 866	Y : 2 438 753	Lambert II étendu (m)
	X : 568 325	Y : 6 872 790	RGF 93 (m)
Commentaire :	Stabulation (volaille). Risques : - Pollution accidentelle : produits phytopharmaceutiques, engrais, hydrocarbures ?

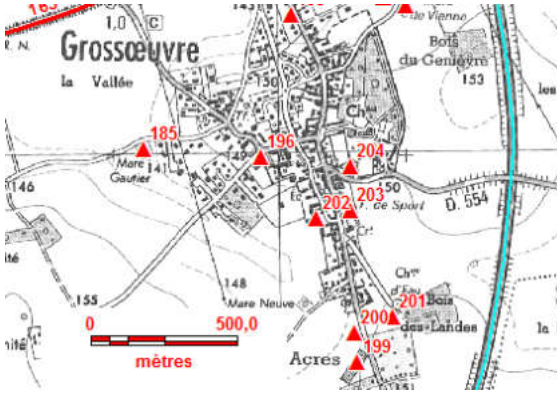
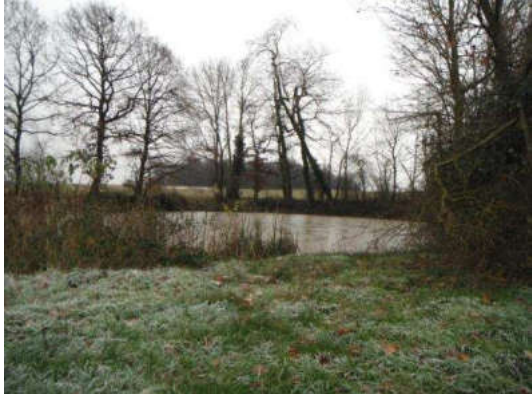
195		Ouvrage hydraulique / Mare	
Commune :	GROSSOEUVRE	Lieu-dit :	rue du Parc
Coord. géographiques :	X : 516 943	Y : 2 438 725	Lambert II étendu (m)
	X : 568 401	Y : 6 872 762	RGF 93 (m)
Commentaire :	Mare de Vienne. Risques : - Vecteur potentiel de collecte / stockage / restitution / infiltration de tout polluant pouvant être lessivé sur le bassin hydrologique situé en amont (pollution chronique et/ou accidentelle).

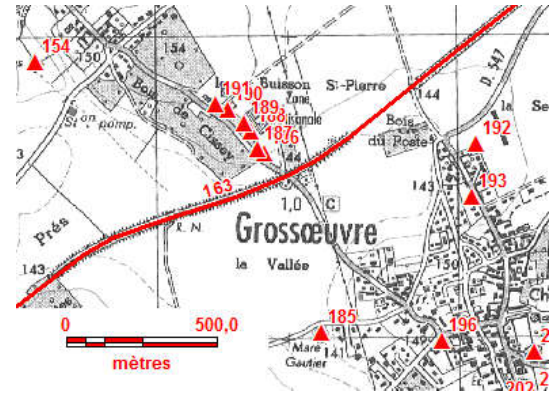
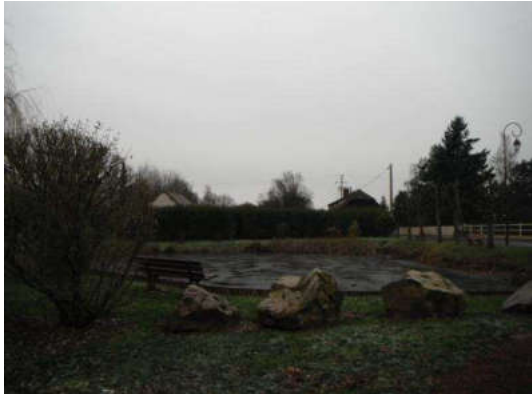
196		Ouvrage hydraulique / Mare	
Commune :	GROSSOEUVRE	Lieu-dit :	rue de la Marotte
Coord. géographiques :	X : 516 450	Y : 2 438 213	Lambert II étendu (m)
	X : 567 904	Y : 6 872 254	RGF 93 (m)
Commentaire :	Mare. Risques : - Vecteur potentiel de collecte / stockage / restitution / infiltration de tout polluant pouvant être lessivé sur le bassin hydrologique situé en amont (pollution chronique et/ou accidentelle).

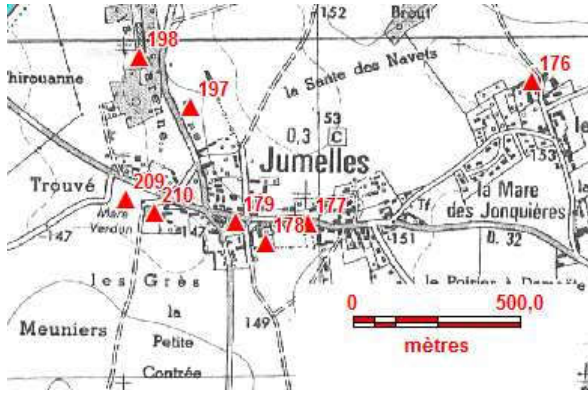
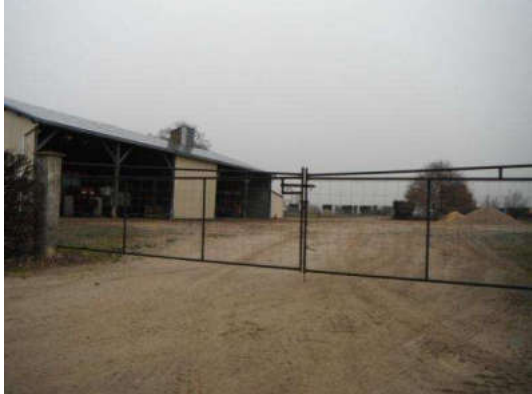
197	Exploitation agricole		
Commune :	JUMELLES	Lieu-dit :	rue de Grossoeuvre
Coord. géographiques :	X : 517 148	Y : 2 436 030	Lambert II étendu (m)
	X : 568 584	Y : 6 870 067	RGF 93 (m)
Commentaire :	Stabulation (volaille) et hangar de stockage agricole : matériel, silo à grain, fourrage. Site ICPE : EARL Vent de Plaine Risques : - Pollution chronique : déjections animales ; - Pollution accidentelle : Produits phytopharmaceutiques, engrais, hydrocarbures...

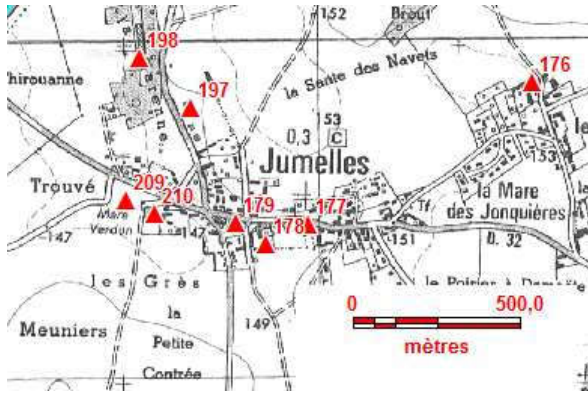
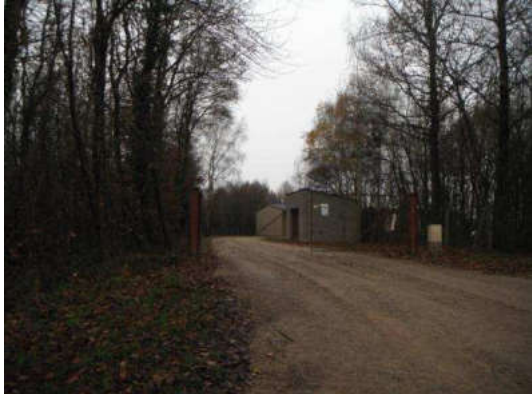
198	Exploitation agricole		
Commune :	JUMELLES	Lieu-dit :	rue de Grossoeuvre
Coord. géographiques :	X : 516 995	Y : 2 436 175	Lambert II étendu (m)
	X : 568 432	Y : 6 870 213	RGF 93 (m)
Commentaire :	Stabulation (volaille) et hangar de stockage agricole : matériel, silo à grain, fourrage. Site ICPE : EARL Vent de Plaine Risques : - Pollution chronique : déjections animales ; - Pollution accidentelle : Produits phytopharmaceutiques, engrais, hydrocarbures...

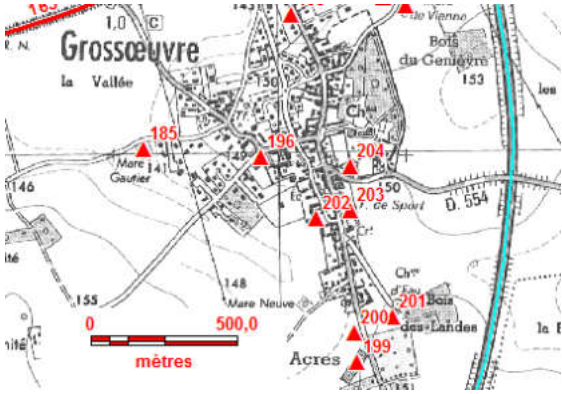
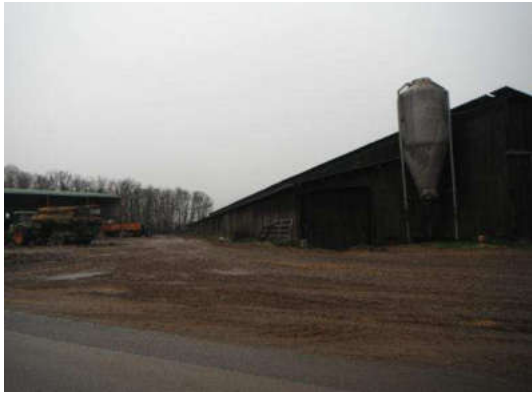
199	Exploitation agricole		
Commune :	GROSSOEUVRE	Lieu-dit :	rue Saint-Pierre
Coord. géographiques :	X : 516 776	Y : 2 437 520	Lambert II étendu (m)
	X : 568 224	Y : 6 871 559	RGF 93 (m)
Commentaire :	Stabulation (bovins) et hangar de stockage agricole : matériel, silo à grain, fourrage. Risques : - Pollution chronique : déjections animales ; - Pollution accidentelle : Produits phytopharmaceutiques, engrais, hydrocarbures...

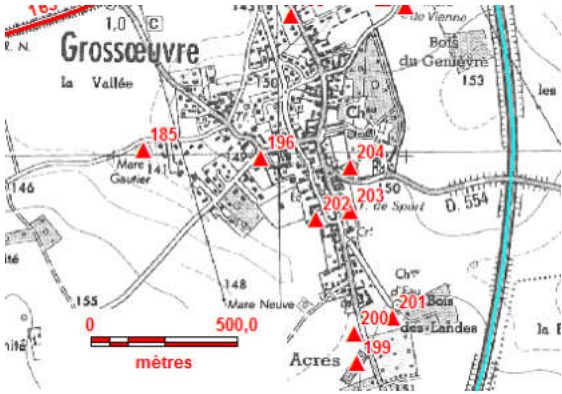
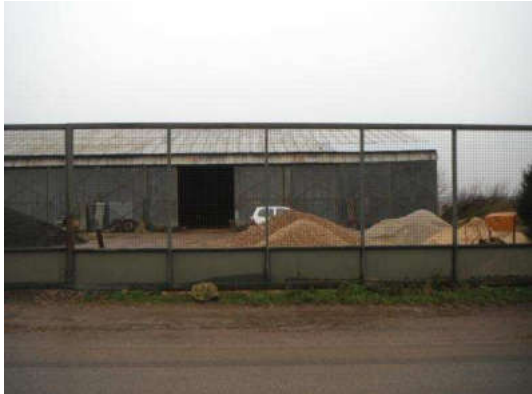
Source de l'information : Observation terrain		Date observation : Novembre 2012	
200	Entreprise		
Commune :	GROSSOEUVRE	Lieu-dit :	rue Saint-Pierre
Coord. géographiques :	X : 516 768	Y : 2 437 619	Lambert II étendu (m)
	X : 568 217	Y : 6 871 658	RGF 93 (m)
Commentaire :	Hangar avec stockage de matériaux TP (sable, gravier, goudron, matériel). Risques : - Pollution chronique : hydrocarbures, désherbage ; - Pollution accidentelle : stockage en relation avec l'activité.

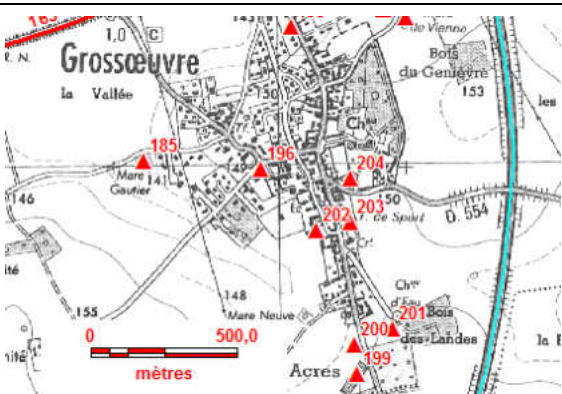
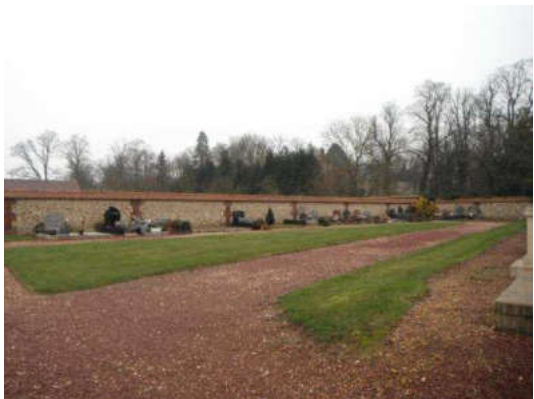
Photo non disponible	
Source de l'information : Observation terrain		Date observation : Novembre 2012	
204		Cimetière	
Commune :	GROSSOEUVRE	Lieu-dit :	rue de l'église
Coord. géographiques :	X : 516 757	Y : 2 438 180	Lambert II étendu (m)
	X : 568 211	Y : 6 872 219	RGF 93 (m)
Commentaire :	Cimetière de Grossœuvre. Risques : - Pollution chronique : désherbage chimique.

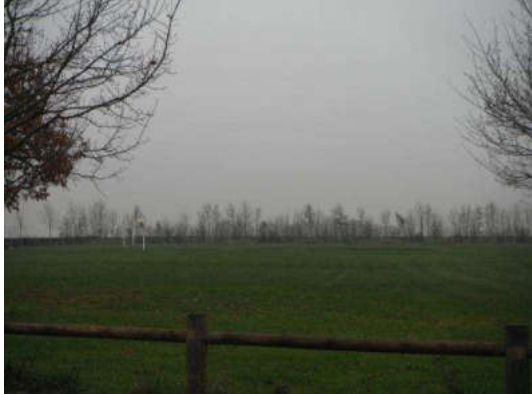
209		Equipement sportif	
Commune :	JUMELLES	Lieu-dit :	route de Saint-André
Coord. géographiques :	X : 516 956	Y : 2 435 754	Lambert II étendu (m)
	X : 568 390	Y : 6 869 792	RGF 93 (m)
Commentaire :	Stade de football sur gazon, terrain de basket sur sable. Risques : - Pollution chronique : désherbage chimique.

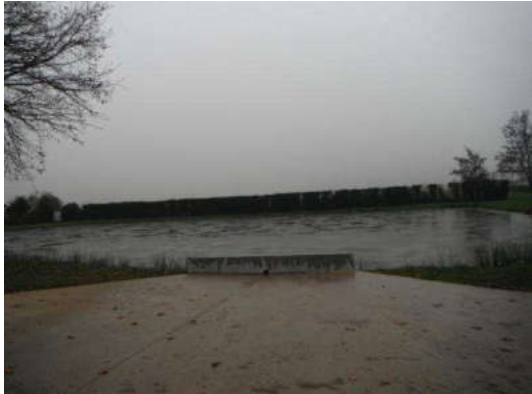
210		Ouvrage hydraulique / Mare	
Commune :	JUMELLES	Lieu-dit :	route de Saint-André
Coord. géographiques :	X : 517 039	Y : 2 435 712	Lambert II étendu (m)
	X : 568 472	Y : 6 869 750	RGF 93 (m)
Commentaire :	Etang. Risques : - Vecteur potentiel de collecte / stockage / restitution / infiltration de tout polluant pouvant être lessivé sur le bassin hydrologique situé en amont (pollution chronique et/ou accidentelle).

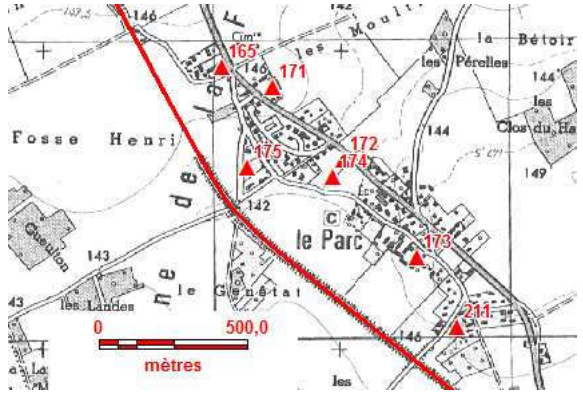
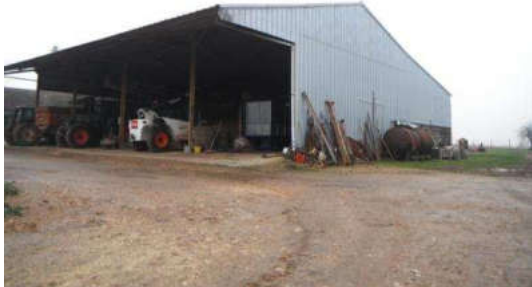
211	Exploitation agricole		
Commune :	LA FORET-DU-PARC	Lieu-dit :	route des Authieux
Coord. géographiques :	X : 520 342	Y : 2 436 288	Lambert II étendu (m)
	X : 571 777	Y : 6 870 298	RGF 93 (m)
Commentaire :	EARL Tardivel Michel. Hangar de stockage agricole : matériel. Risques : - Pollution chronique : déjections animales ; - Pollution accidentelle : Produits phytopharmaceutiques, engrais, hydrocarbures...

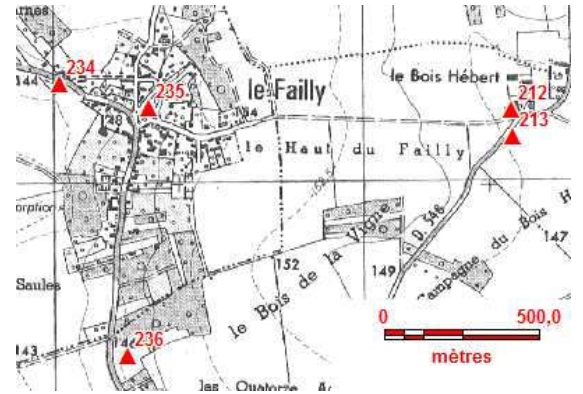
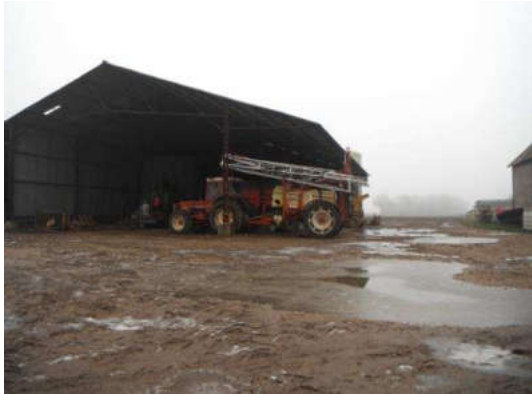
212	Exploitation agricole		
Commune :	CHAVIGNY-BAILLEUL	Lieu-dit :	Le Bois Hébert
Coord. géographiques :	X : 517 020	Y : 2 434 447	Lambert II étendu (m)
	X : 568 442	Y : 6 868 486	RGF 93 (m)
Commentaire :	Hangar de stockage agricole : matériel, silo à grain, sacs d'engrais. Risques : - Pollution chronique : déjections animales ; - Pollution accidentelle : Produits phytopharmaceutiques, engrais, hydrocarbures...

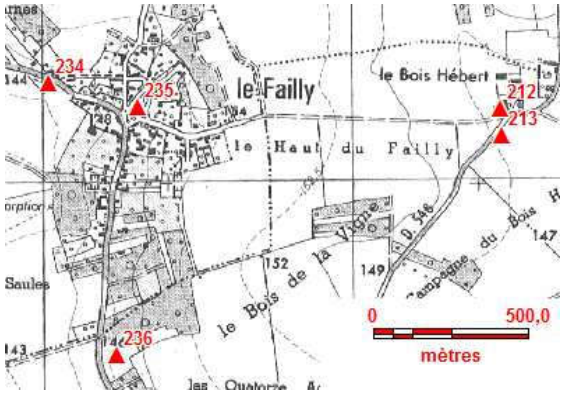
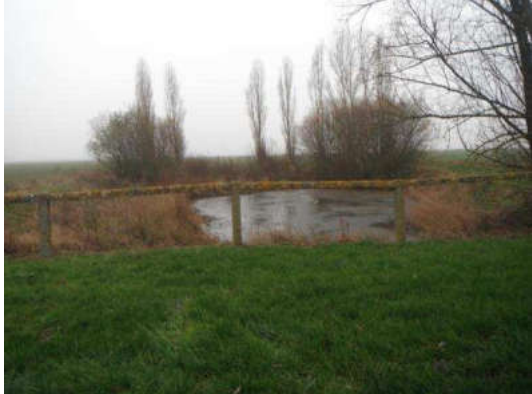
213	Ouvrage hydraulique / Mare		
Commune :	CHAVIGNY-BAILLEUL	Lieu-dit :	Le Bois Hébert
Coord. géographiques :	X : 517 022	Y : 2 434 362	Lambert II étendu (m)
	X : 568 444	Y : 6 868 401	RGF 93 (m)
Commentaire :	Mare. Risques : - Vecteur potentiel de collecte / stockage / restitution / infiltration de tout polluant pouvant être lessivé sur le bassin hydrologique situé en amont (pollution chronique et/ou accidentelle).

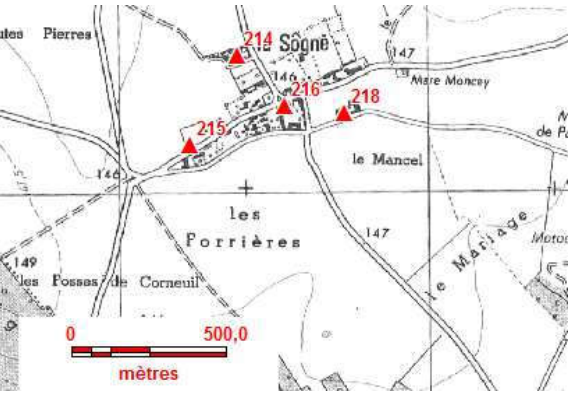
Source de l'information : Observation terrain	Date observation : Novembre 2012		
214	Exploitation agricole		
Commune :	THOMER-LA-SOGNE	Lieu-dit :	Chemin Leroy
Coord. géographiques :	X : 512 916	Y : 2 435 636	Lambert II étendu (m)
	X : 564 351	Y : 6 869 709	RGF 93 (m)
Commentaire :	Hangar de stockage agricole : matériel. Risques : - Pollution chronique : déjections animales ; - Pollution accidentelle : Produits phytopharmaceutiques, engrais, hydrocarbures...

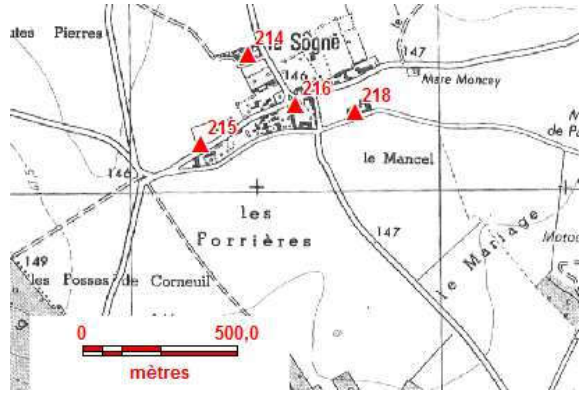
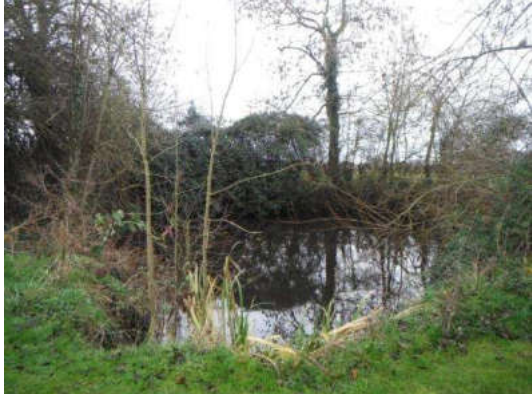
215		Ouvrage hydraulique / Mare	
Commune :	THOMER-LA-SOGNE	Lieu-dit :	La Søgne
Coord. géographiques :	X : 512 765	Y : 2 435 346	Lambert II étendu (m)
	X : 564 198	Y : 6 869 420	RGF 93 (m)
Commentaire :	Mare. Risques : - Vecteur potentiel de collecte / stockage / restitution / infiltration de tout polluant pouvant être lessivé sur le bassin hydrologique situé en amont (pollution chronique et/ou accidentelle).

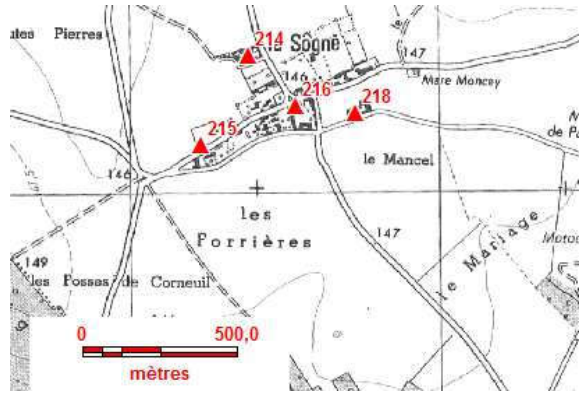
Source de l'information : Observation terrain		Date observation : Novembre 2012	
216		Ouvrage hydraulique / Mare	
Commune :	THOMER-LA-SOGNE	Lieu-dit :	La Søgne
Coord. géographiques :	X : 513 072	Y : 2 435 475	Lambert II étendu (m)
	X : 564 506	Y : 6 869 546	RGF 93 (m)
Commentaire :	Bassin d'eau aménagé. Risques : - Vecteur potentiel de collecte / stockage / restitution / infiltration de tout polluant pouvant être lessivé sur le bassin hydrologique situé en amont (pollution chronique et/ou accidentelle).

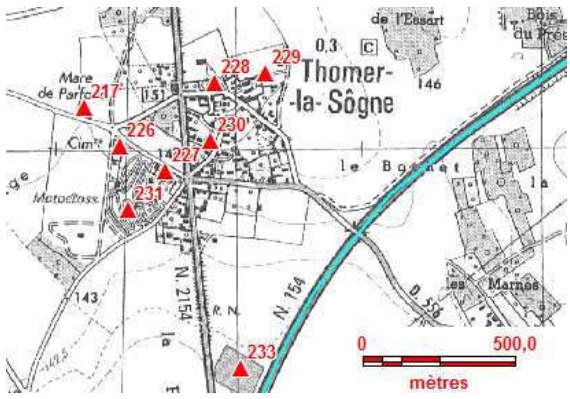
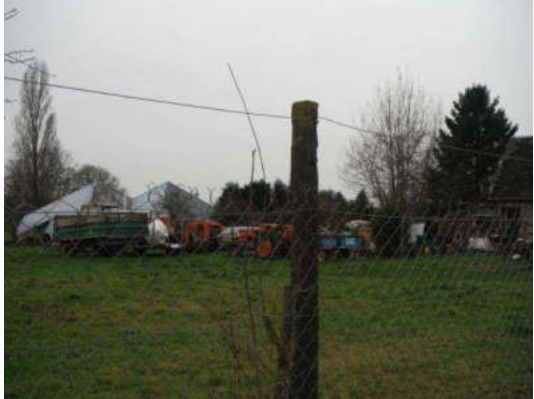
227	Exploitation agricole		
Commune :	THOMER-LA-SOGNE	Lieu-dit :	route de la touchardière
Coord. géographiques :	X : 514 302	Y : 2 435 135	Lambert II étendu (m)
	X : 565 732	Y : 6 869 196	RGF 93 (m)
Commentaire :	Vieille ferme. Stationnement de nombreux vieux véhicules sur une surface en herbe. Risques : - Pollution chronique : déjections animales ; - Pollution accidentelle : Produits phytopharmaceutiques, engrais, hydrocarbures...

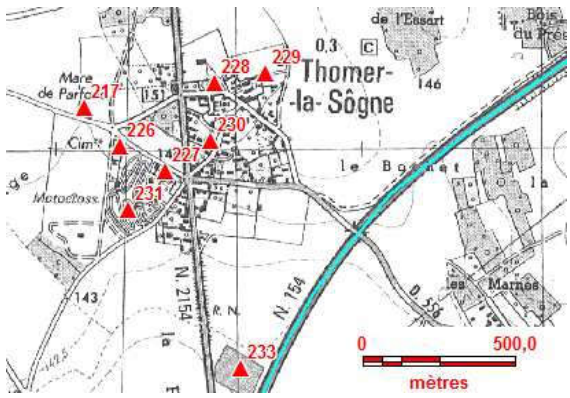
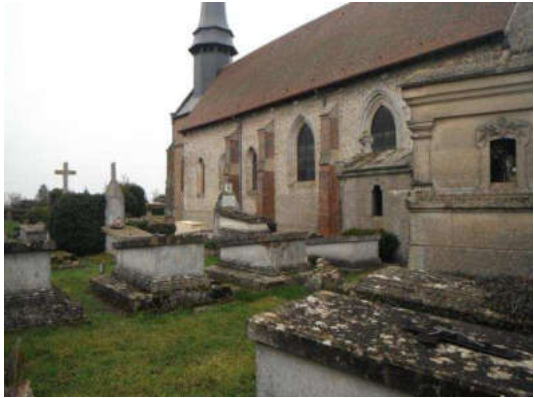
228	Cimetière		
Commune :	THOMER-LA-SOGNE	Lieu-dit :	rue Saint-Barthélémy
Coord. géographiques :	X : 514 463	Y : 2 435 423	Lambert II étendu (m)
	X : 565 896	Y : 6 869 483	RGF 93 (m)
Commentaire :	Cimetière de Thomer-la-Sogne. Risques : - Pollution chronique : désherbage chimique.

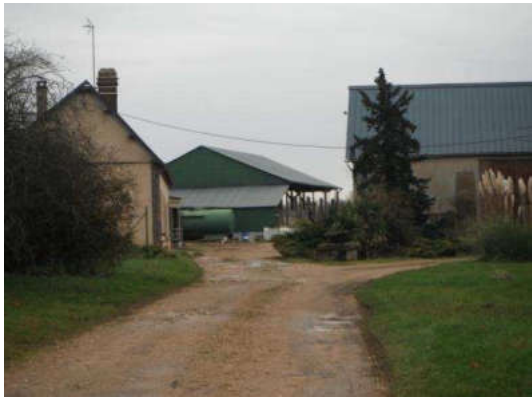
229	Exploitation agricole		
Commune :	THOMER-LA-SOGNE	Lieu-dit :	rue Saint-Barthélémy
Coord. géographiques :	X : 514 630	Y : 2 435 456	Lambert II étendu (m)
	X : 566 063	Y : 6 869 514	RGF 93 (m)
Commentaire :	Hangar de stockage agricole : matériel. Risques : - Pollution chronique : déjections animales ; - Pollution accidentelle : Produits phytopharmaceutiques, engrais, hydrocarbures...

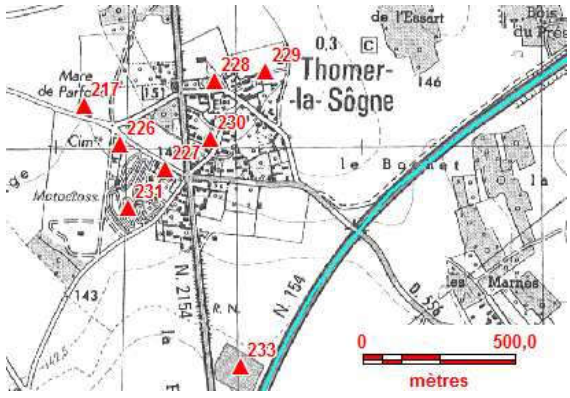
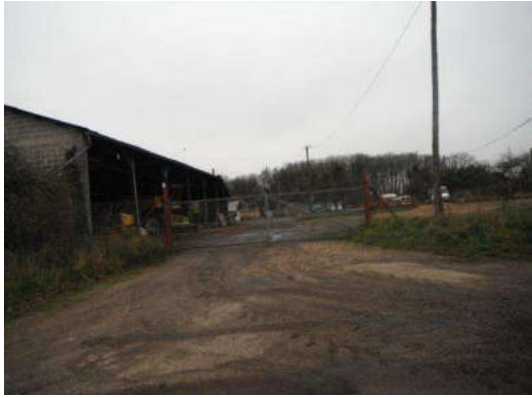
230	Bâtiment agricole (annexe ou désaffecté)		
Commune :	THOMER-LA-SOGNE	Lieu-dit :	rue Saint-Sébastien
Coord. géographiques :	X : 514 450	Y : 2 435 234	Lambert II étendu (m)
	X : 565 881	Y : 6 869 294	RGF 93 (m)
Commentaire :	Hangar de stockage agricole : matériel. Risques : - Pollution accidentelle : produits phytopharmaceutiques, engrais, hydrocarbures ?

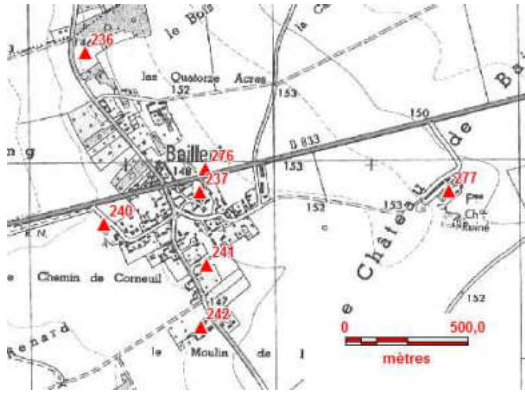
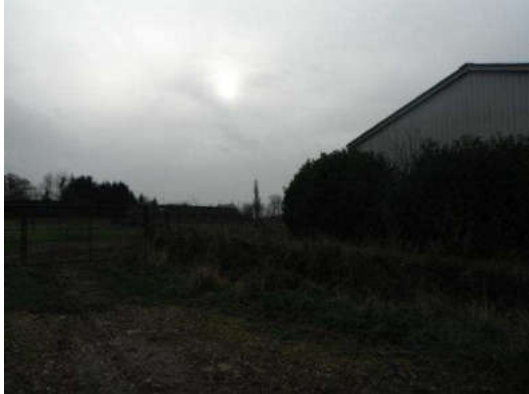
237	Exploitation agricole		
Commune :	CHAVIGNY-BAILLEUL	Lieu-dit :	1 rue du puits des Dames
Coord. géographiques :	X : 516 252	Y : 2 433 092	Lambert II étendu (m)
	X : 567 664	Y : 6 867 138	RGF 93 (m)
Commentaire :	Hangar de stockage agricole : matériel. Risques : - Pollution chronique : déjections animales ; - Pollution accidentelle : Produits phytopharmaceutiques, engrais, hydrocarbures...

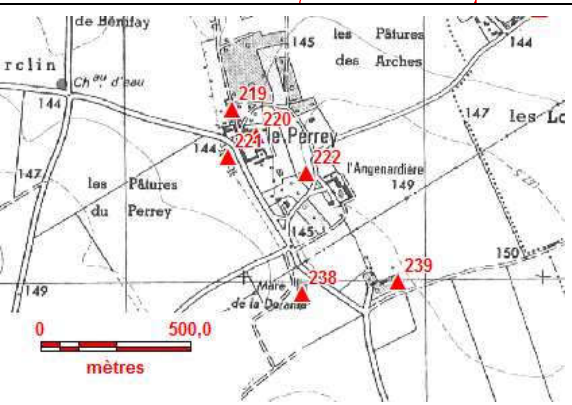
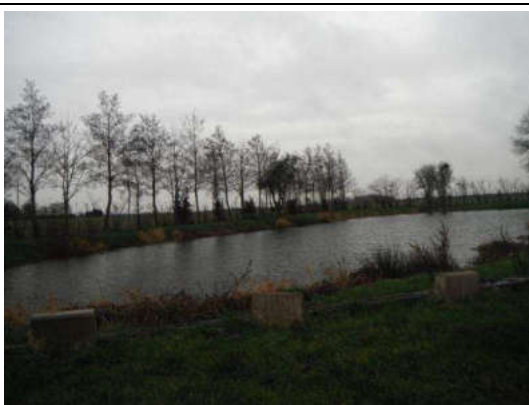
238	Ouvrage hydraulique / Mare		
Commune :	CORNEUIL	Lieu-dit :	Le Perré
Coord. géographiques :	X : 513 143	Y : 2 433 147	Lambert II étendu (m)
	X : 564 558	Y : 6 867 219	RGF 93 (m)
Commentaire :	Mare de la Durante. Risques : - Vecteur potentiel de collecte / stockage / restitution / infiltration de tout polluant pouvant être lessivé sur le bassin hydrologique situé en amont (pollution chronique et/ou accidentelle).

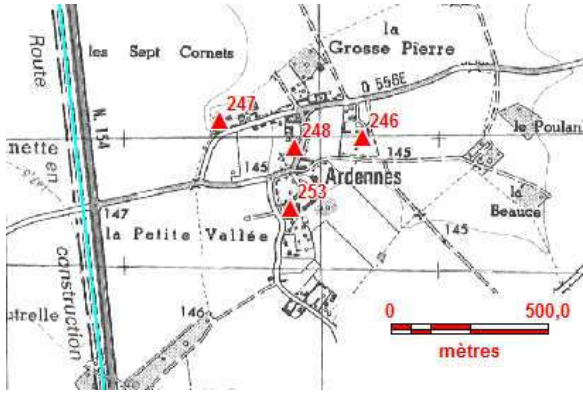
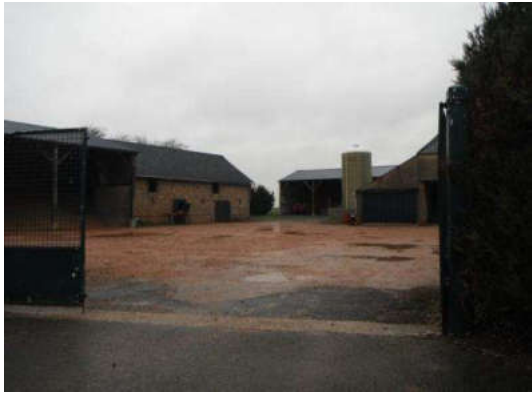
247		Exploitation agricole	
Commune :	CHAVIGNY-BAILLEUL	Lieu-dit :	10 rue des Arches
Coord. géographiques :	X : 515 252	Y : 2 431 263	Lambert II étendu (m)
	X : 566 650	Y : 6 865 318	RGF 93 (m)
Commentaire :	Hangar de stockage agricole : matériel, fourrage, silo à grain. Risques : - Pollution chronique : déjections animales ; - Pollution accidentelle : Produits phytopharmaceutiques, engrais, hydrocarbures...

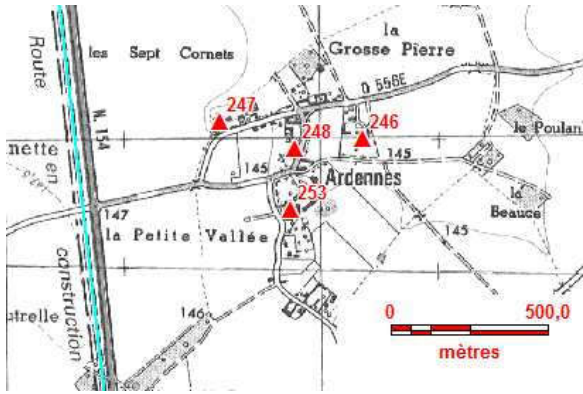
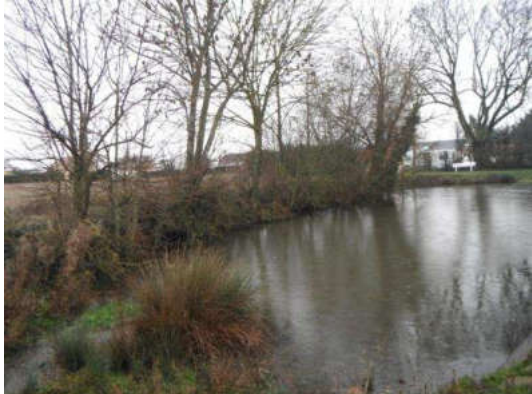
248		Ouvrage hydraulique / Mare	
Commune :	CHAVIGNY-BAILLEUL	Lieu-dit :	rue du deffends
Coord. géographiques :	X : 515 490	Y : 2 431 178	Lambert II étendu (m)
	X : 566 887	Y : 6 865 232	RGF 93 (m)
Commentaire :	Mare. Risques : - Vecteur potentiel de collecte / stockage / restitution / infiltration de tout polluant pouvant être lessivé sur le bassin hydrologique situé en amont (pollution chronique et/ou accidentelle).
