Annexe 5

Fiche d'identification des activités à risque

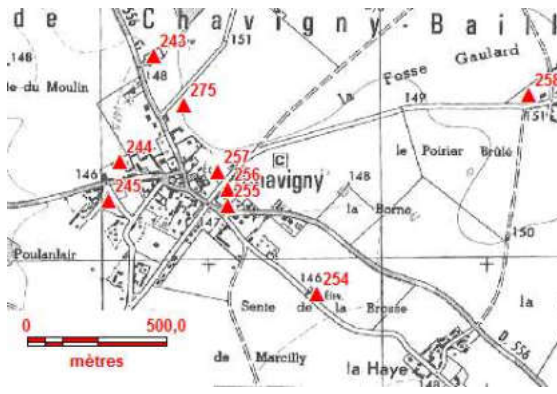
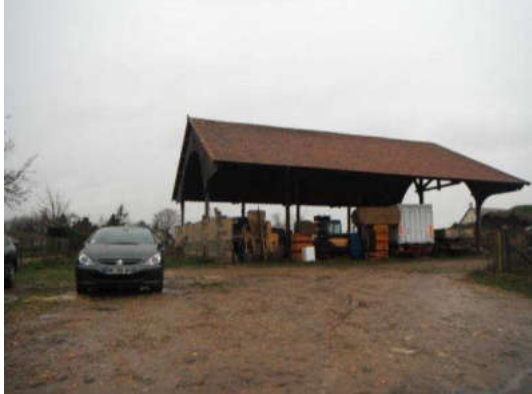
257		Bâtiment agricole (annexe ou désaffecté)	
Commune :	CHAVIGNY-BAILLEUL	Lieu-dit :	rue du bois Perrier
Coord. géographiques :	X : 516 986	Y : 2 431 537	Lambert II étendu (m)
	X : 568 384	Y : 6 865 578	RGF 93 (m)
Commentaire :	Hangar de stockage agricole : matériel, fourrage.		
	Risques :		
	- Pollution accidentelle : produits phytopharmaceutiques, engrais, hydrocarbures ?

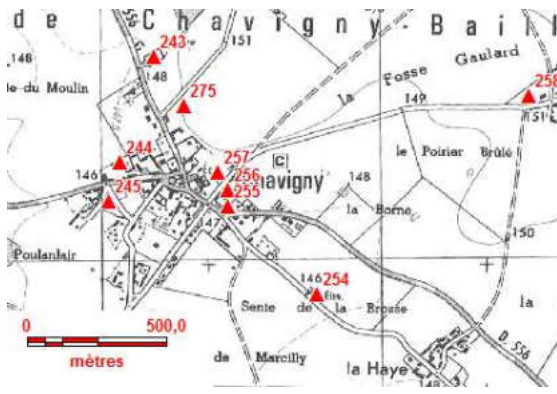
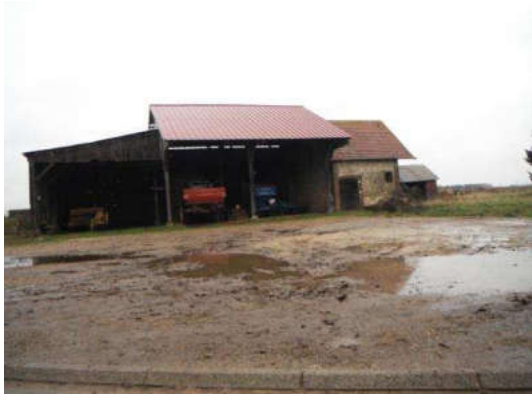
258		Bâtiment agricole (annexe ou désaffecté)	
Commune :	CHAVIGNY-BAILLEUL	Lieu-dit :	route de favril
Coord. géographiques :	X : 518 100	Y : 2 431 811	Lambert II étendu (m)
	X : 569 500	Y : 6 865 842	RGF 93 (m)
Commentaire :	Hangar de stockage agricole : matériel, fourrage.		
	Risques :		
	- Pollution accidentelle : produits phytopharmaceutiques, engrais, hydrocarbures ?

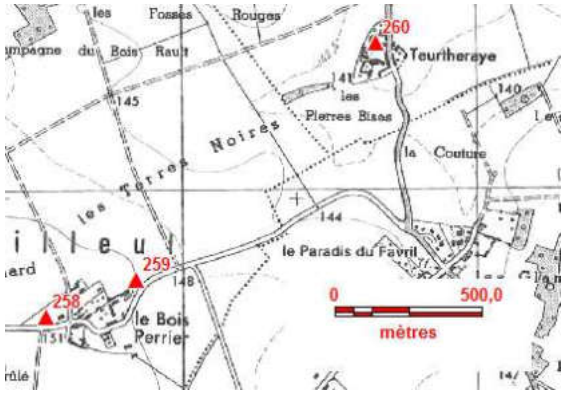
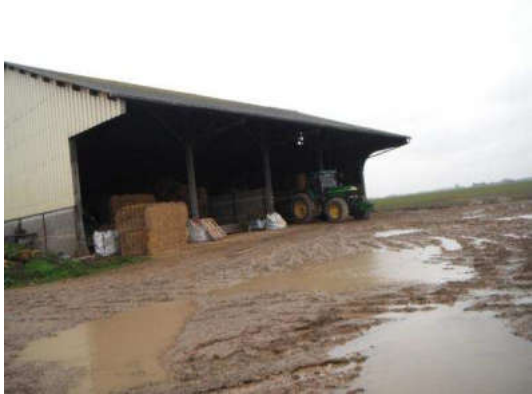
259	Bâtiment agricole (annexe ou désaffecté)		
Commune :	CHAVIGNY-BAILLEUL	Lieu-dit :	le Bois Perrier
Coord. géographiques :	X : 518 407	Y : 2 431 936	Lambert II étendu (m)
	X : 569 808	Y : 6 865 965	RGF 93 (m)
Commentaire :	Hangar de stockage agricole : matériel, fourrage. Risques : - Pollution accidentelle : produits phytopharmaceutiques, engrais, hydrocarbures ?

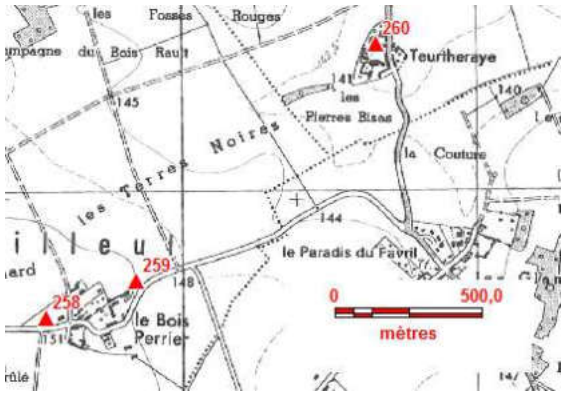
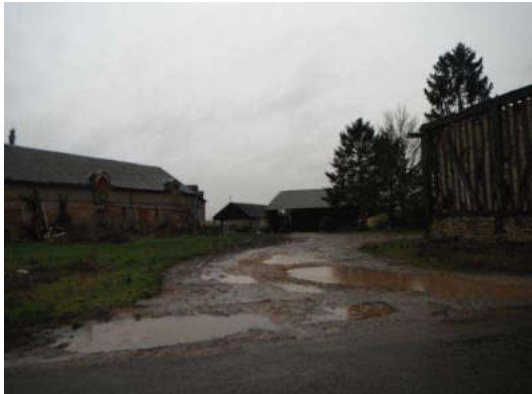
260	Exploitation agricole		
Commune :	LES AUTHIEUX	Lieu-dit :	Teurtheray
Coord. géographiques :	X : 519 221	Y : 2 432 742	Lambert II étendu (m)
	X : 570 628	Y : 6 866 763	RGF 93 (m)
Commentaire :	Hangar de stockage agricole : matériel. Risques : - Pollution chronique : déjections animales ; - Pollution accidentelle : Produits phytopharmaceutiques, engrais, hydrocarbures...

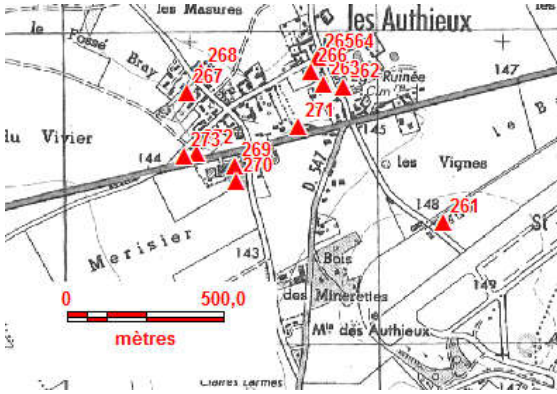
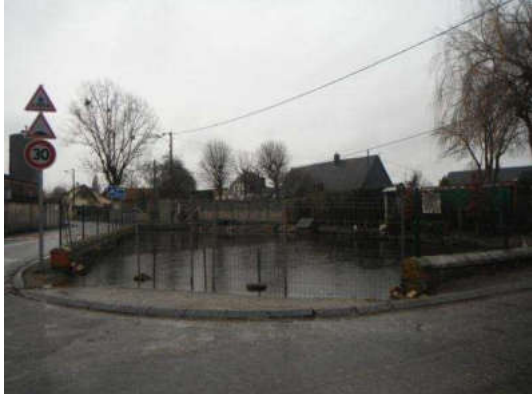
265		Ouvrage hydraulique / Mare	
Commune :	LES AUTHIEUX	Lieu-dit :	rue de la forêt du Parc
Coord. géographiques :	X : 519 360	Y : 2 434 160	Lambert II étendu (m)
	X : 570 779	Y : 6 868 180	RGF 93 (m)
Commentaire :	Mare. Risques : - Vecteur potentiel de collecte / stockage / restitution / infiltration de tout polluant pouvant être lessivé sur le bassin hydrologique situé en amont (pollution chronique et/ou accidentelle).

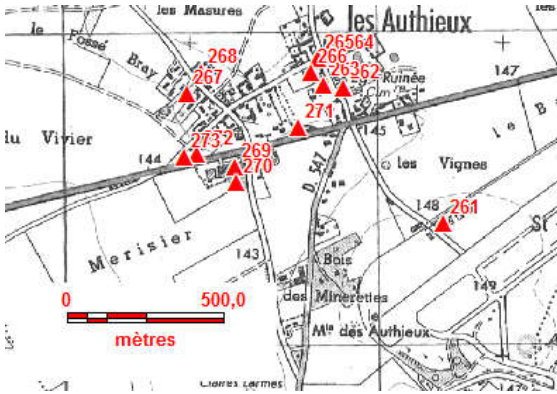
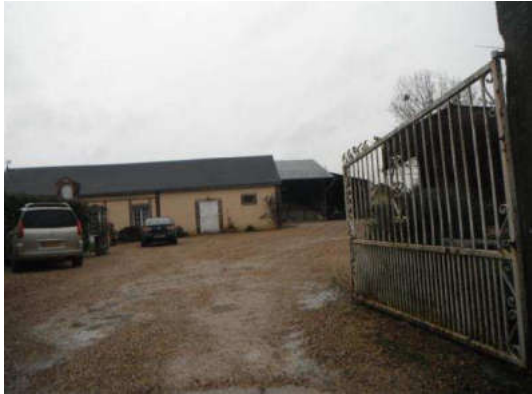
266		Exploitation agricole	
Commune :	LES AUTHIEUX	Lieu-dit :	12 rue de la forêt du Parc
Coord. géographiques :	X : 519 338	Y : 2 434 119	Lambert II étendu (m)
	X : 570 757	Y : 6 868 139	RGF 93 (m)
Commentaire :	Hangar de stockage agricole : matériel, grains. Risques : - Pollution chronique : déjections animales ; - Pollution accidentelle : Produits phytopharmaceutiques, engrais, hydrocarbures...

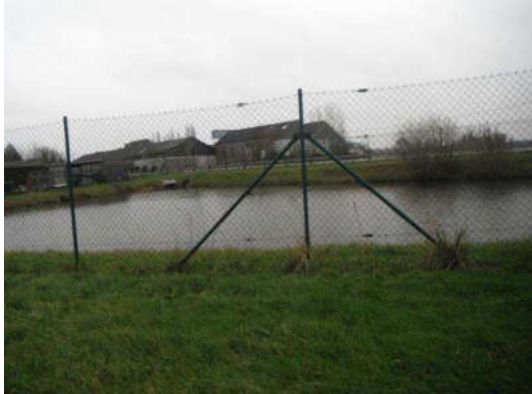
273		Ouvrage hydraulique / Mare	
Commune :	LES AUTHIEUX	Lieu-dit :	rue de la mare Corbin
Coord. géographiques :	X : 518 933	Y : 2 433 845	Lambert II étendu (m)
	X : 570 350	Y : 6 867 869	RGF 93 (m)
Commentaire :	Bassin de rétention. Risques : - Vecteur potentiel de collecte / stockage / restitution / infiltration de tout polluant pouvant être lessivé sur le bassin hydrologique situé en amont (pollution chronique et/ou accidentelle).

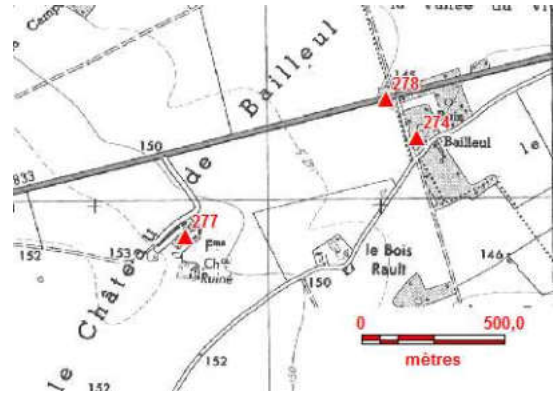
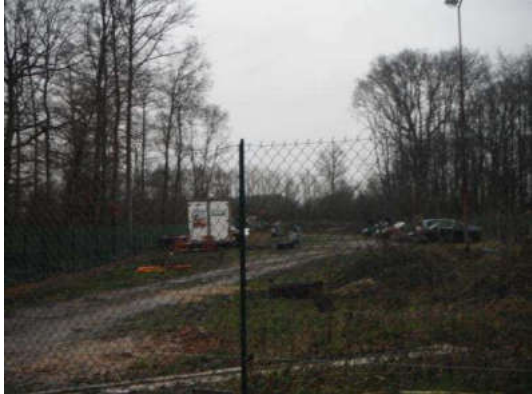
Source de l'information : Observation terrain		Date observation : Novembre 2012	
274		Stockage	
Commune :	LES AUTHIEUX	Lieu-dit :	Bois du chemin de Bailleul
Coord. géographiques :	X : 518 079	Y : 2 433 446	Lambert II étendu (m)
	X : 569 492	Y : 6 867 476	RGF 93 (m)
Commentaire :	Zone de stockage de véhicules et de ferrailles. Risques : - Pollution chronique : lixiviats ; - Pollution accidentelle : présence de matériaux pollués sur le site ?

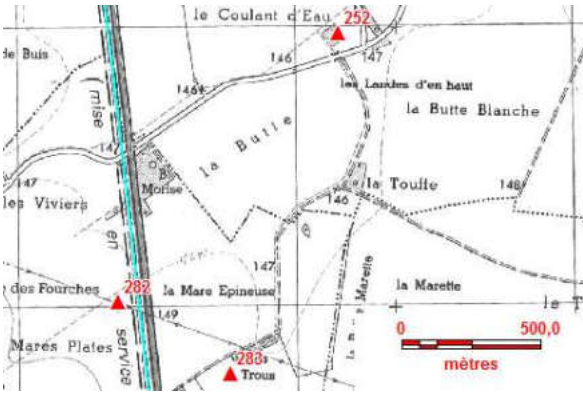
Photo non disponible.	
Source de l'information : Observation terrain		Date observation : Novembre 2012	
282		Ouvrage hydraulique / Mare	
Commune :	MOISVILLE	Lieu-dit :	N154
Coord. géographiques :	X : 514 945	Y : 2 429 219	Lambert II étendu (m)
	X : 566 326	Y : 6 863 279	RGF 93 (m)
Commentaire :	Bassin de rétention le long de la N154. Risques : - Vecteur potentiel de collecte / stockage / restitution / infiltration de tout polluant pouvant être lessivé sur le bassin hydrologique situé en amont (pollution chronique et/ou accidentelle).

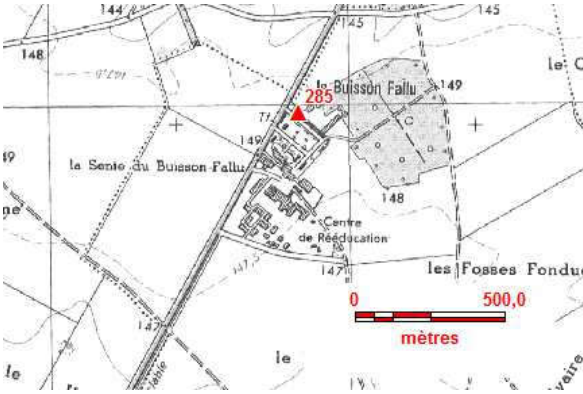
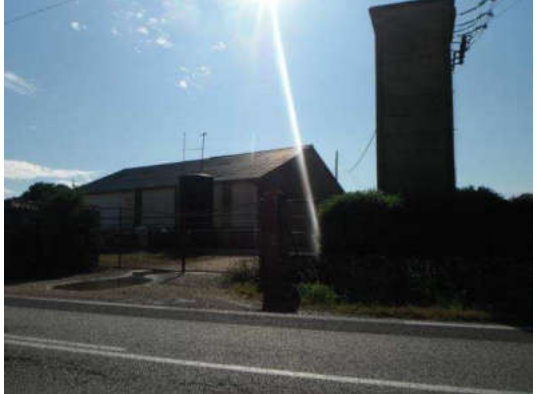
285	Exploitation agricole		
Commune :	SAINT-ANDRE-DE-L'EURE	Lieu-dit :	D141
Coord. géographiques :	X : 523 351	Y : 2 437 264	Lambert II étendu (m)
	X : 574 793	Y : 6 871 248	RGF 93 (m)
Commentaire :	Hangar de stockage agricole : matériel, silo. Risques : - Pollution chronique : déjections animales ; - Pollution accidentelle : Produits phytopharmaceutiques, engrais, hydrocarbures...

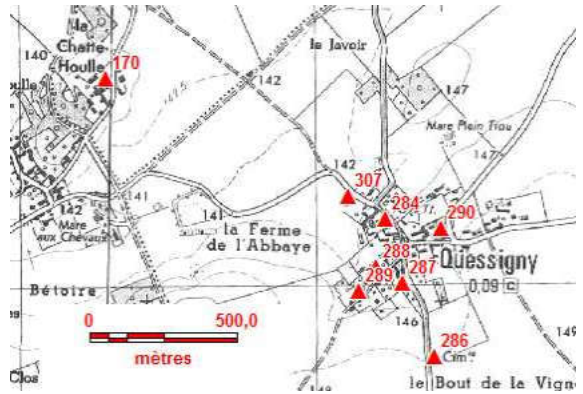
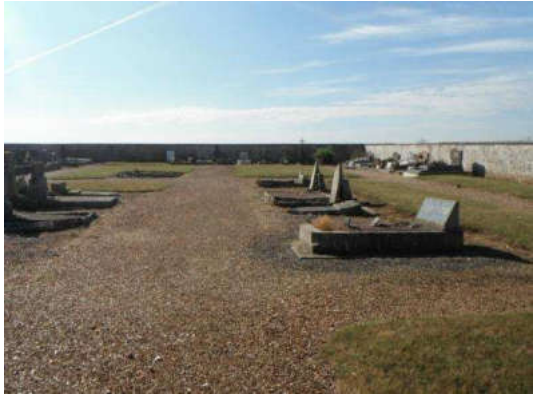
286	Cimetière		
Commune :	QUESSIGNY	Lieu-dit :	rue de l'Eglise
Coord. géographiques :	X : 521 921	Y : 2 437 029	Lambert II étendu (m)
	X : 573 362	Y : 6 871 026	RGF 93 (m)
Commentaire :	Cimetière de Quessigny. Risques : - Pollution chronique : désherbage chimique.

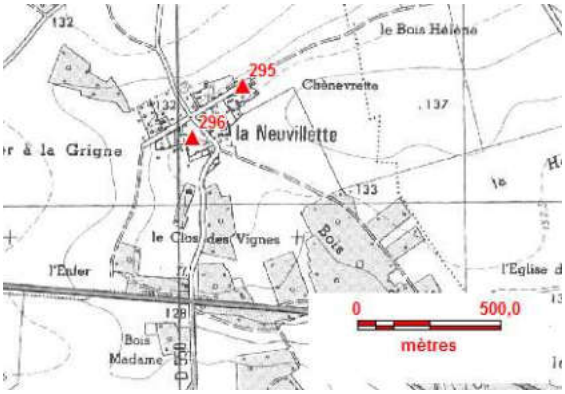
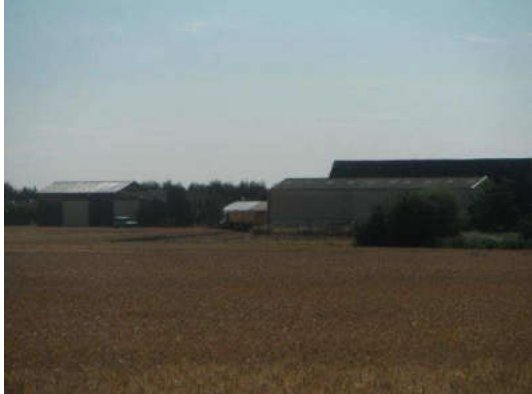
295		Exploitation agricole	
Commune :	MOUSSEAUX-NEUVILLE	Lieu-dit :	rue des Peupliers
Coord. géographiques :	X : 528 765	Y : 2 435 743	Lambert II étendu (m)
	X : 580 190	Y : 6 869 684	RGF 93 (m)
Commentaire :	Hangar de stockage agricole : matériel. Risques : - Pollution chronique : déjections animales ; - Pollution accidentelle : Produits phytopharmaceutiques, engrais, hydrocarbures...

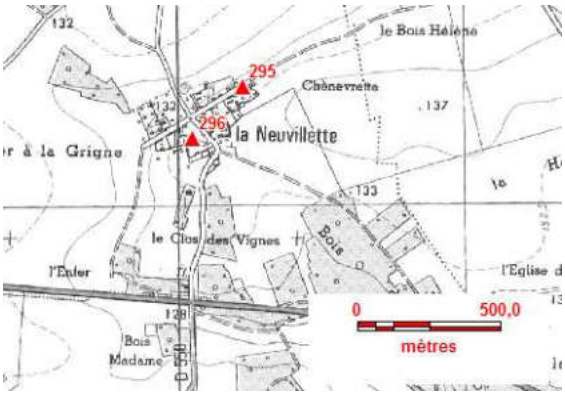
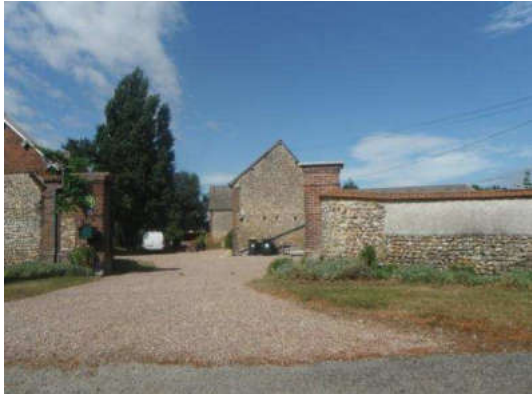
296		Exploitation agricole	
Commune :	MOUSSEAUX-NEUVILLE	Lieu-dit :	5 place des Tilleuls
Coord. géographiques :	X : 528 589	Y : 2 435 562	Lambert II étendu (m)
	X : 580 013	Y : 6 869 504	RGF 93 (m)
Commentaire :	Hangar de stockage agricole : matériel. Risques : - Pollution chronique : déjections animales ; - Pollution accidentelle : Produits phytopharmaceutiques, engrais, hydrocarbures...

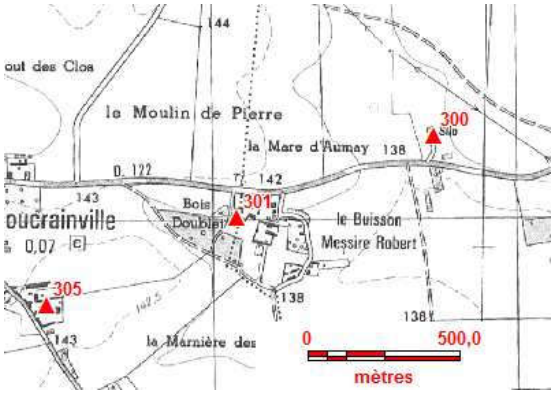
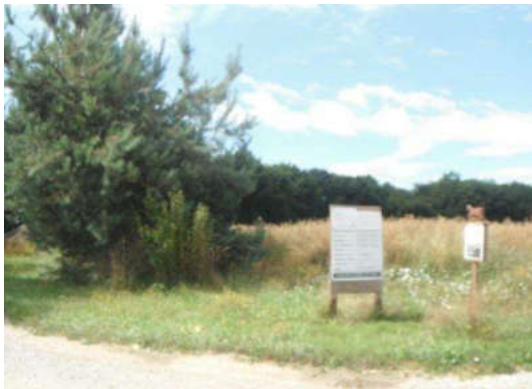
301		Exploitation agricole	
Commune :	FOUCRAINVILLE	Lieu-dit :	La Buisson
Coord. géographiques :	X : 526 597	Y : 2 437 322	Lambert II étendu (m)
	X : 578 038	Y : 6 871 280	RGF 93 (m)
Commentaire :	Petite écurie d'Atlas: chevaux, fourrage. Risques : - Pollution chronique : déjections animales ; - Pollution accidentelle : Produits phytopharmaceutiques, engrais, hydrocarbures...

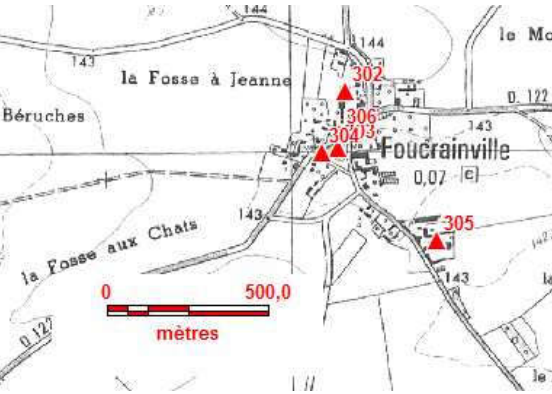
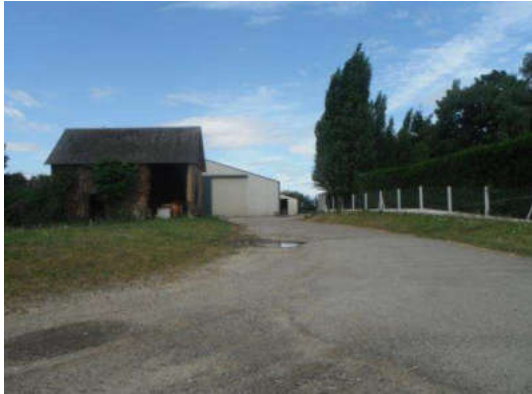
Source de l'information : Observation terrain		Date observation : Novembre 2012	
302		Exploitation agricole	
Commune :	FOUCRAINVILLE	Lieu-dit :	2 rue Solange Leroux
Coord. géographiques :	X : 525 687	Y : 2 437 495	Lambert II étendu (m)
	X : 577 129	Y : 6 871 460	RGF 93 (m)
Commentaire :	Hangar de stockage agricole : matériel. Risques : - Pollution chronique : déjections animales ; - Pollution accidentelle : Produits phytopharmaceutiques, engrais, hydrocarbures...

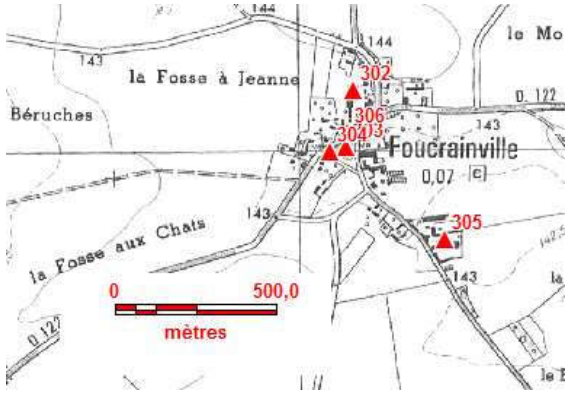
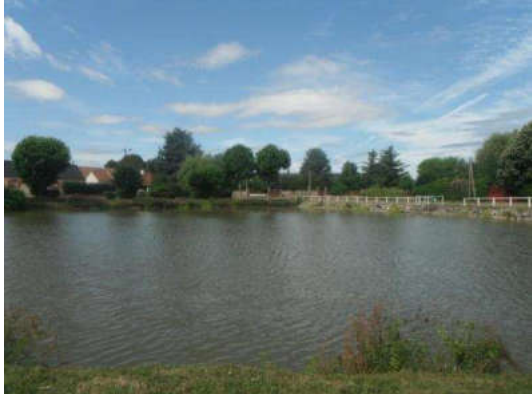
303		Ouvrage hydraulique / Mare	
Commune :	FOUCRAINVILLE	Lieu-dit :	chemin de la Mare
Coord. géographiques :	X : 525 665	Y : 2 437 317	Lambert II étendu (m)
	X : 577 106	Y : 6 871 282	RGF 93 (m)
Commentaire :	Etang. Risques : - Vecteur potentiel de collecte / stockage / restitution / infiltration de tout polluant pouvant être lessivé sur le bassin hydrologique situé en amont (pollution chronique et/ou accidentelle).

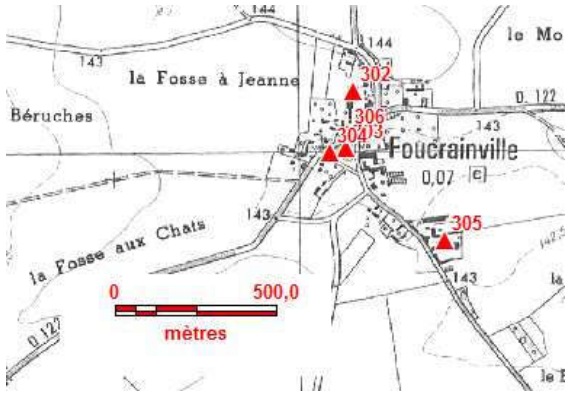
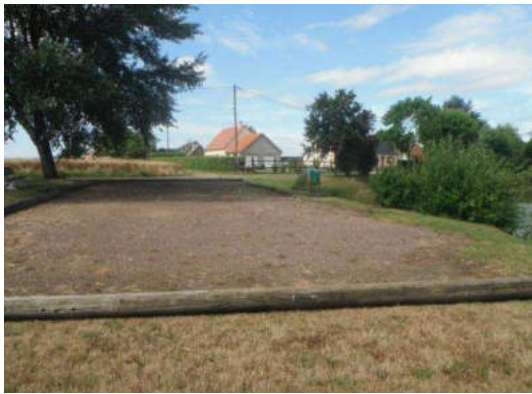
304		Equipement sportif	
Commune :	FOUCRAINVILLE	Lieu-dit :	chemin de la Mare
Coord. géographiques :	X : 525 615	Y : 2 437 304	Lambert II étendu (m)
	X : 577 056	Y : 6 871 269	RGF 93 (m)
Commentaire :	Terrain de boule sur sable. Risques : - Pollution chronique : désherbage chimique.

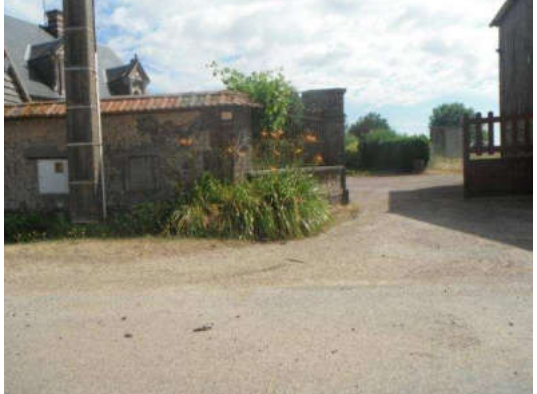
305		Exploitation agricole	
Commune :	FOUCRAINVILLE	Lieu-dit :	15 rue du Vivier
Coord. géographiques :	X : 525 969	Y : 2 437 035	Lambert II étendu (m)
	X : 577 407	Y : 6 870 997	RGF 93 (m)
Commentaire :	Hangar de stockage agricole : matériel, silo. Risques : - Pollution chronique : déjections animales ; - Pollution accidentelle : Produits phytopharmaceutiques, engrais, hydrocarbures...

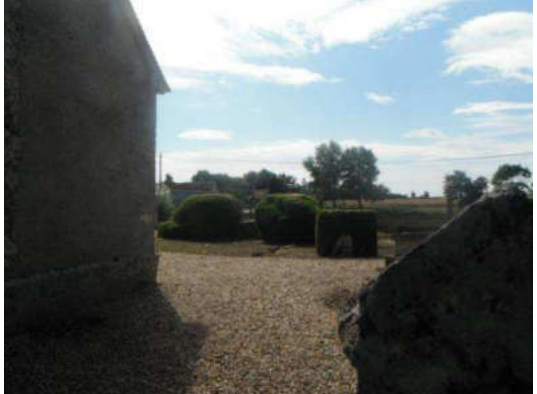
Source de l'information : Observation terrain		Date observation : Novembre 2012	
306		Cimetière	
Commune :	FOUCRAINVILLE	Lieu-dit :	rue Solange Leroux
Coord. géographiques :	X : 525 671	Y : 2 437 365	Lambert II étendu (m)
	X : 577 112	Y : 6 871 330	RGF 93 (m)
Commentaire :	Cimetière de Foucrainville. Risques : - Pollution chronique : désherbage chimique.

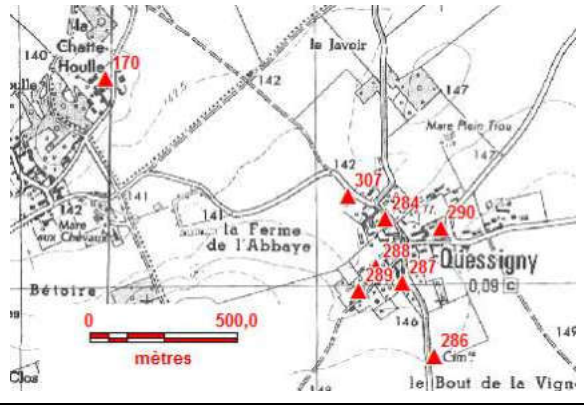
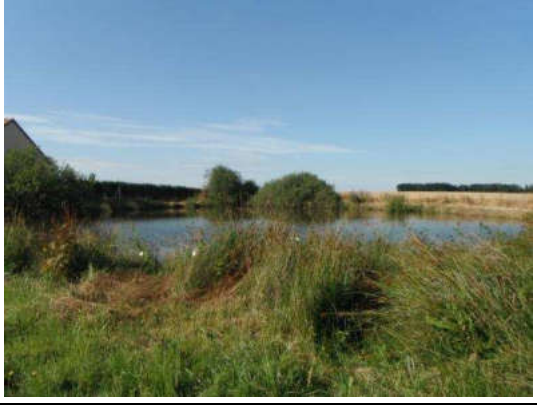
307	Ouvrage hydraulique / Mare		
Commune :	QUESSIGNY	Lieu-dit :	rue de l'Eglise
Coord. géographiques :	X : 521 629	Y : 2 437 570	Lambert II étendu (m)
	X : 573 074	Y : 6 871 569	RGF 93 (m)
Commentaire :	Mare. Risques : - Vecteur potentiel de collecte / stockage / restitution / infiltration de tout polluant pouvant être lessivé sur le bassin hydrologique situé en amont (pollution chronique et/ou accidentelle).

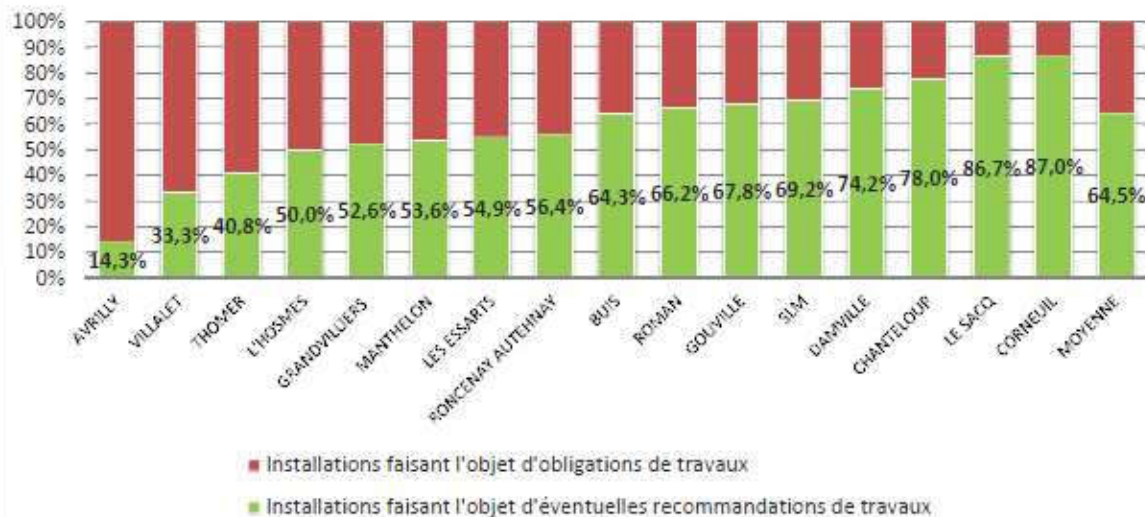
CLASSEMENT DU PARC D'ANC EN FONCTION D'UNE OBLIGATION DE TRAVAUX

COMMUNE	Installations dont la classification engendre des recommandations de travaux au 31/12/2013	Installations dont la classification engendre des obligations de travaux au 31/12/2013
AVRILLY	1	6
BUIS	286	159
CHANTELOUP	39	11
CORNEUIL	181	27
DAMPVILLE	187	65
GOUVILLE	99	47
GRANDVILLIERS	91	82
LE SACQ	124	19
LES ESSARTS	106	87
L'HOSMES	27	27
MANTHELON	81	70
ROMAN	94	48
RONCENAY AUTEHAY	102	79
SLM	371	165
THOMER	71	103
VILLALET	19	38
TOTAUX	1879 soit 64.5 %	1033 soit 35.5%
