Les vitrines de Gaillon

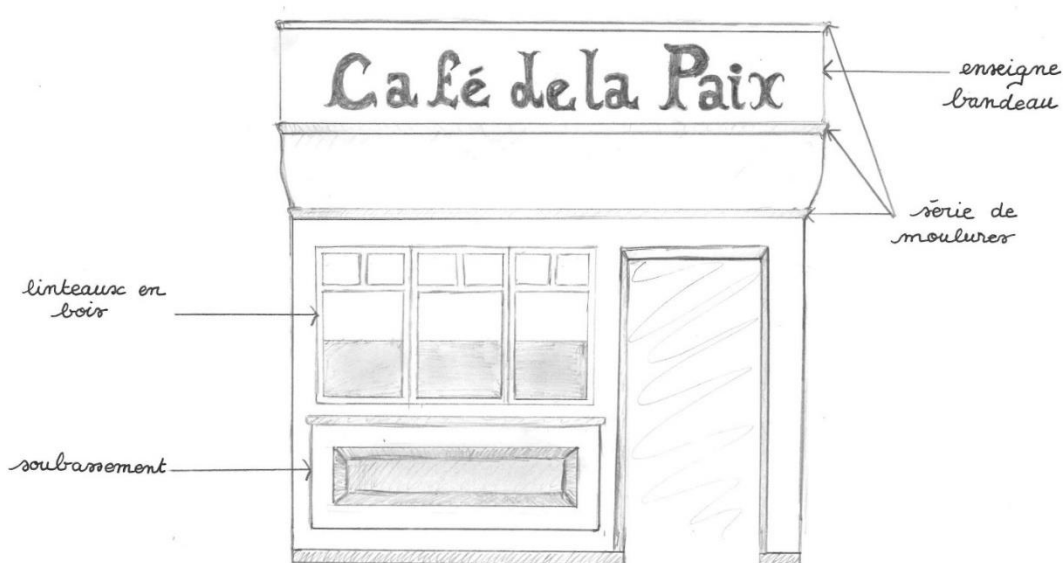
Autrefois, l'archétype de la vitrine se présentait de la manière suivante (cf : schéma) : le lettrage de l'enseigne était directement peint sur la façade et se déployait sur l'ensemble du bandeau, les vitrines étaient de véritables vitrines de présentation grâce à des linteaux en bois ou en métal, une série de moulures décorait les contours du commerce, et le soubassement était le plus souvent en bois ou en marbre. Ce type d'enseignes correspond à ce qui demeure le plus intéressant par leurs formes et leur style dans un centre-ville ancien.

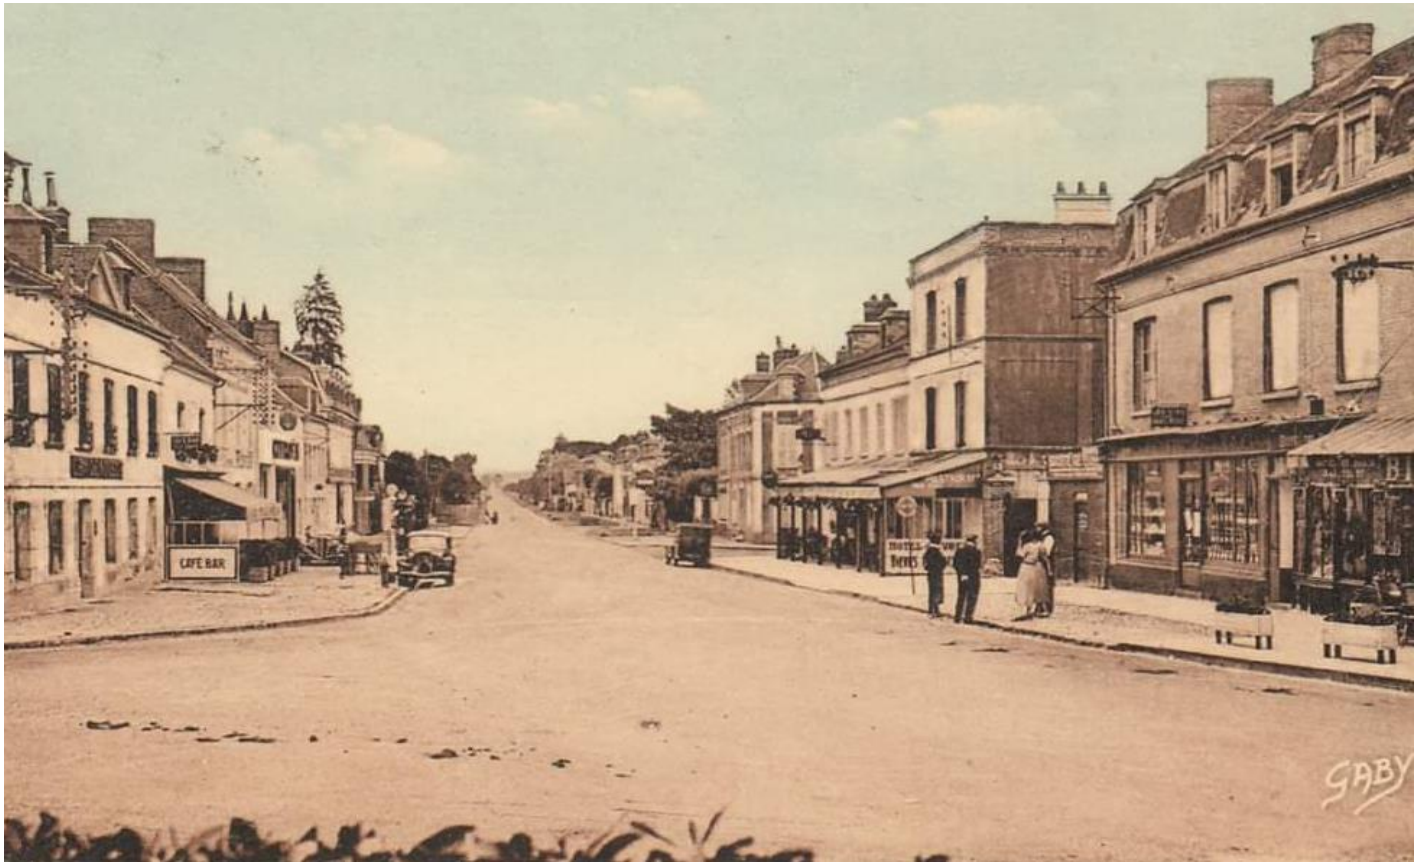
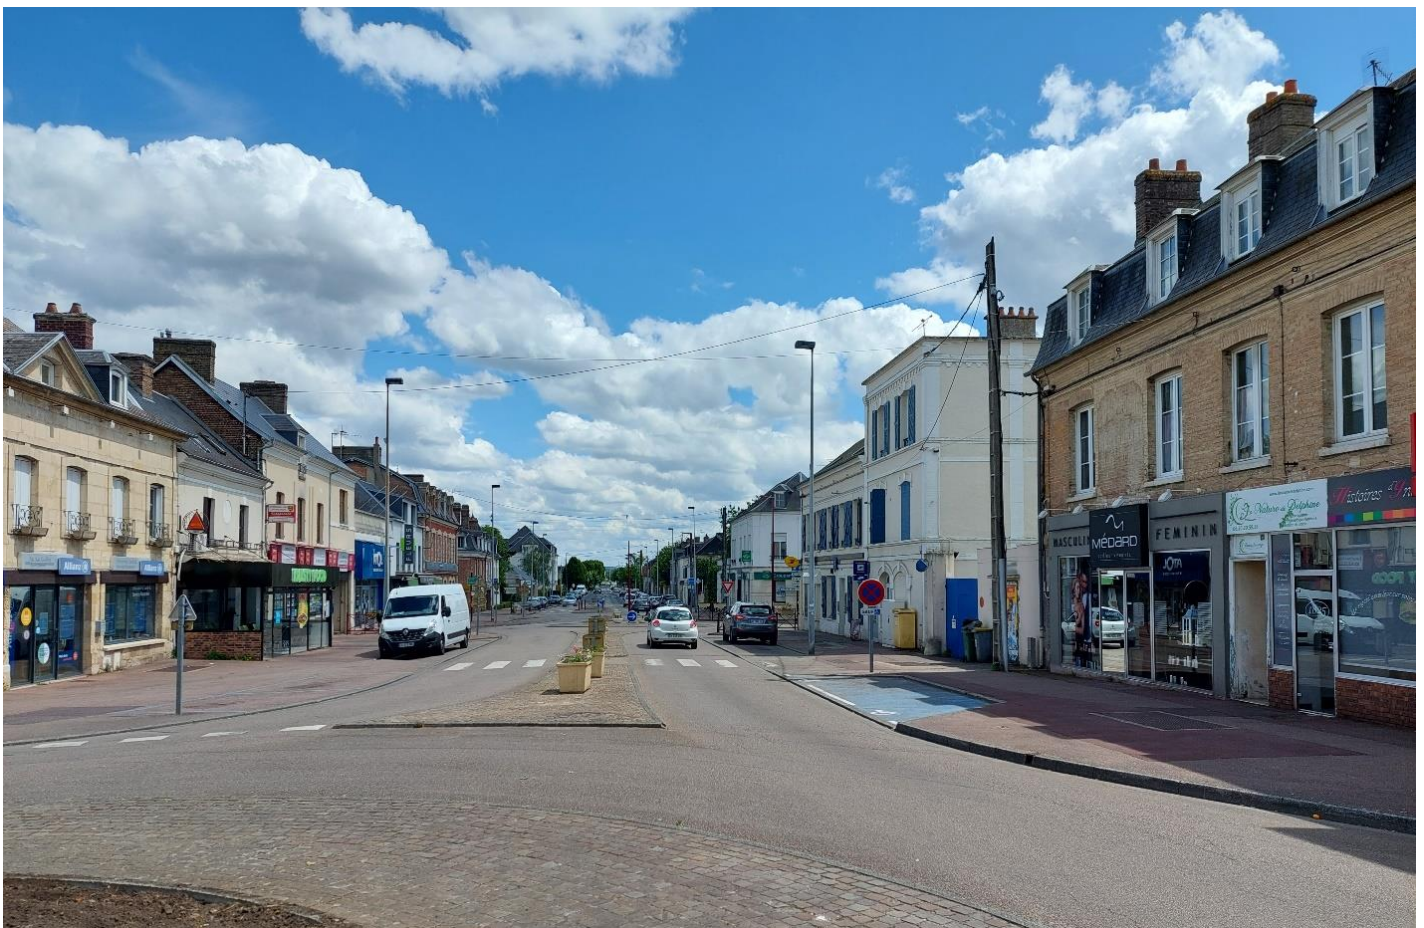
Photographie 1 : Photographie prise sur le début de l'avenue du Maréchal Leclerc, vue du rond-point. Nous pouvons observer que la rue était déjà large à l'époque et qu'il y a eu, par la suite, un rétrécissement de la route. L'avancée du commerce situé sur la gauche était toutefois préexistante. En revanche, on s'aperçoit que le café situé à droite a disparu. Sur cette même chaussée, un bâtiment en brique et pierre de taille a été recouvert d'enduit.

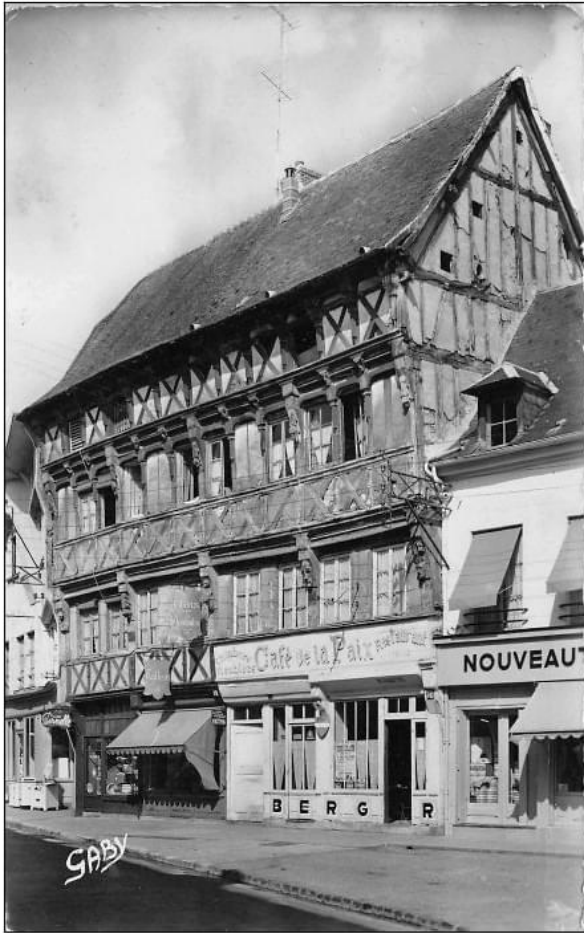
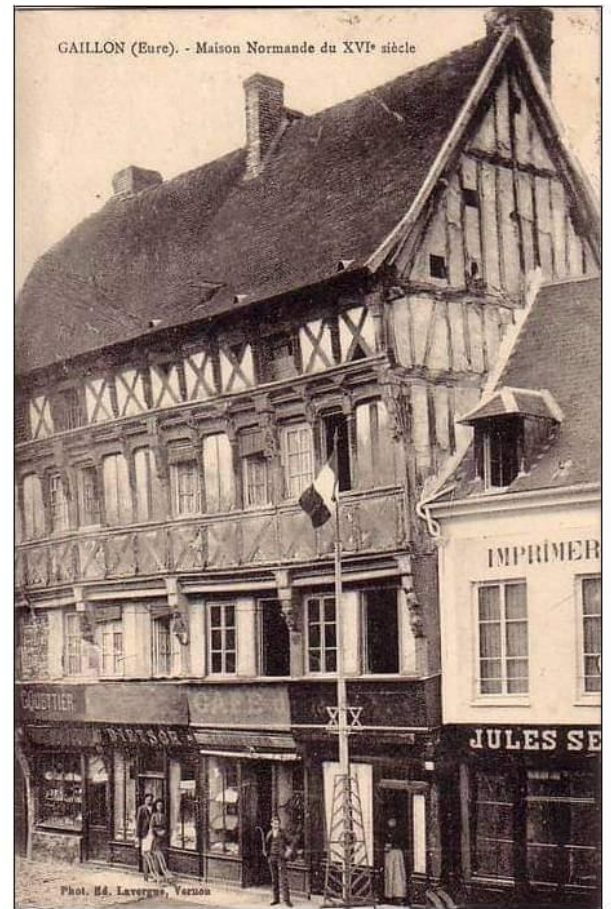
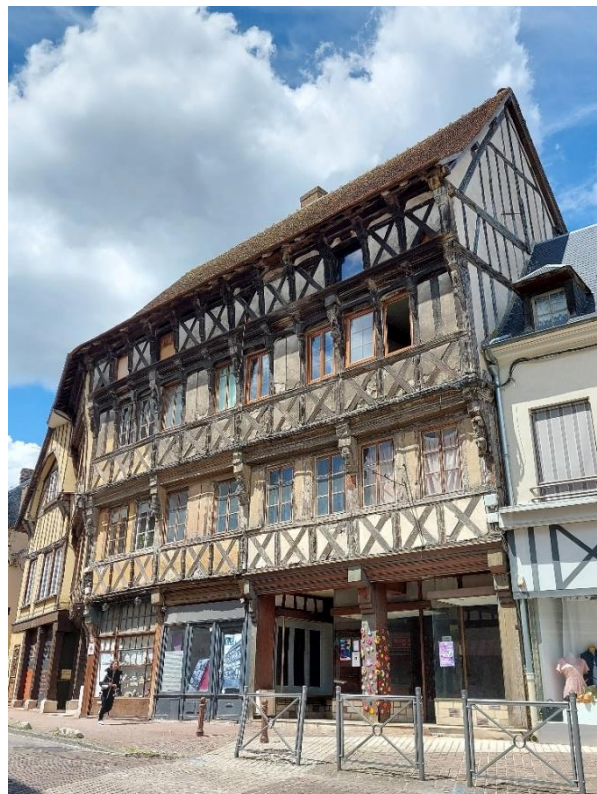
Photographie 2 : Photographie prise dans la rue Général de Gaulle, près de l'Eglise. La maison en pans de bois est classée Monument Historique depuis le 4 mai 1943. Les photographies permettent de mettre en évidence que les vitrines étaient différentes selon les époques, gardant toutefois la même intégrité avec ce monument datant du XVI^{ème} siècle. On constate d'ailleurs que le renforcement n'existait pas lorsque ces cartes postales ont été réalisées. De plus, on peut voir que les enseignes avaient progressivement recouverts le premier niveau de colombage. Enfin, à une certaine époque, les stores étaient en bois ce qui contribue à l'authenticité du bâtiment.

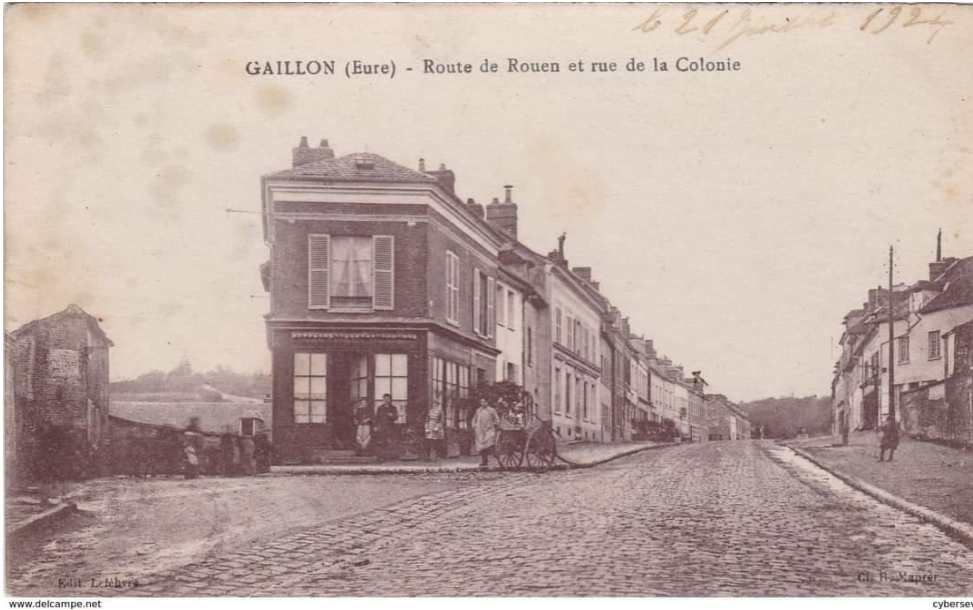
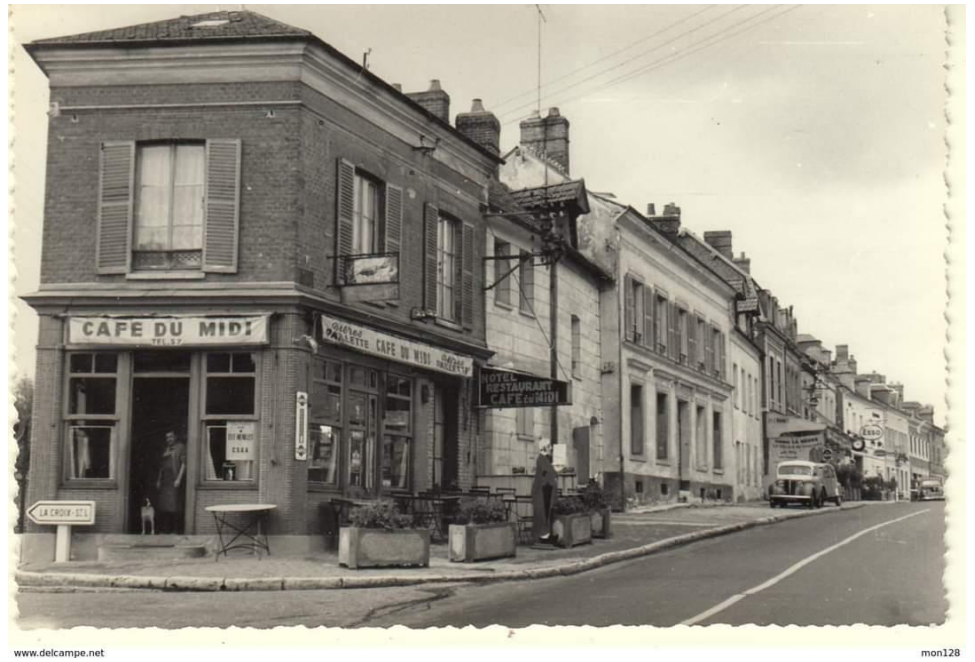
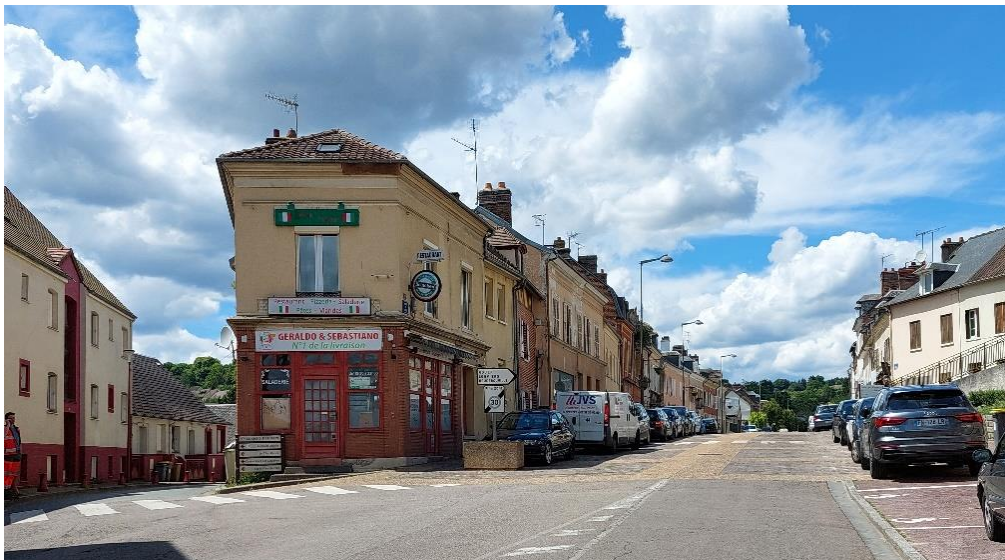
Photographie 3 : Photographie du croisement entre la Route de Rouen et la Rue de la Colonie. Nous observons qu'en l'état actuel les enseignes sont trop présentes sur l'édifice et n'ont pas été approuvées par nos services. En effet, les enseignes ne doivent apparaître qu'au rez-de-chaussée et ne pas empiéter sur les étages supérieurs, qui peuvent éventuellement être habitables.

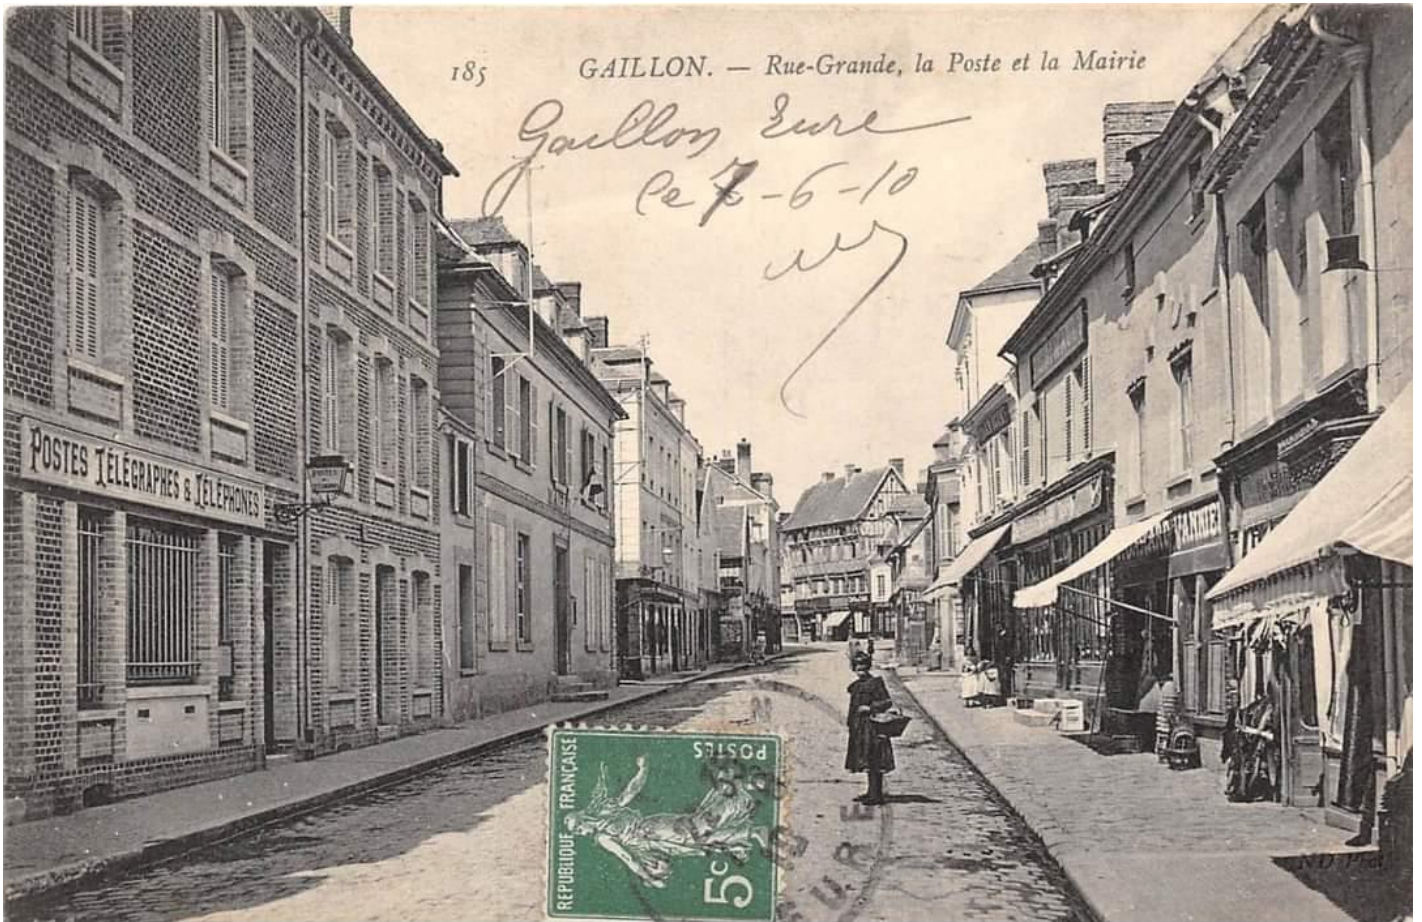
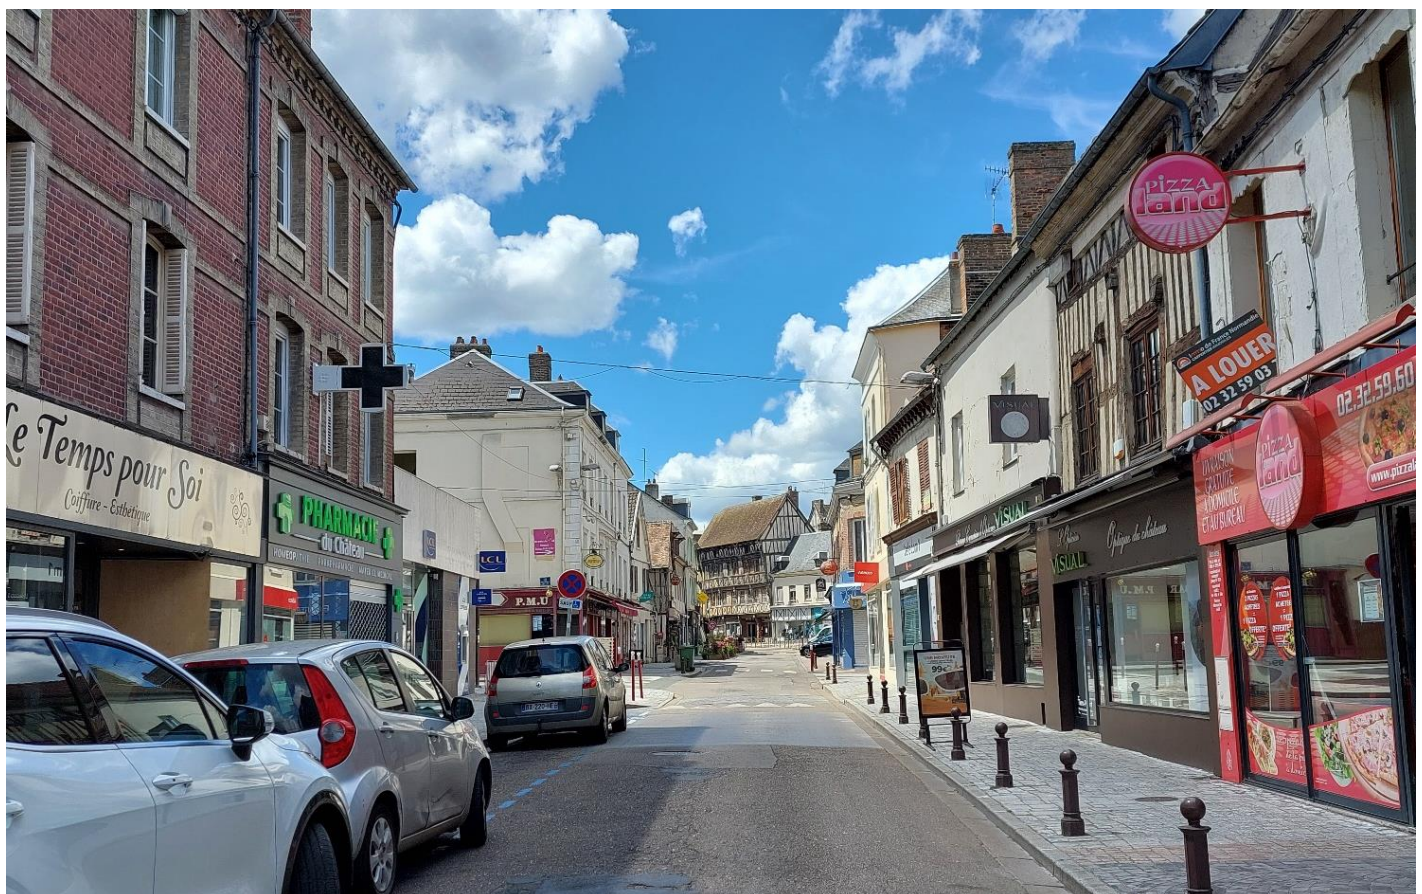
Photographie 4 : Photographie prise au milieu de la rue Général de Gaulle (ancienne Grande Rue). Ici, on constate une dénâturation des édifices due aux enseignes qui débordent sur la rue et sont inesthétiques. Les drapeaux devraient être positionnés sur la partie commerciale (c'est-à-dire au rez-de-chaussée) et non pas sur la partie habitable des bâtiments. Un immeuble a disparu, il a été remplacé par une banque aux formes cubiques, qui ne s'inscrit pas dans la lignée architecturale de la rue (les façades ayant plusieurs étages).

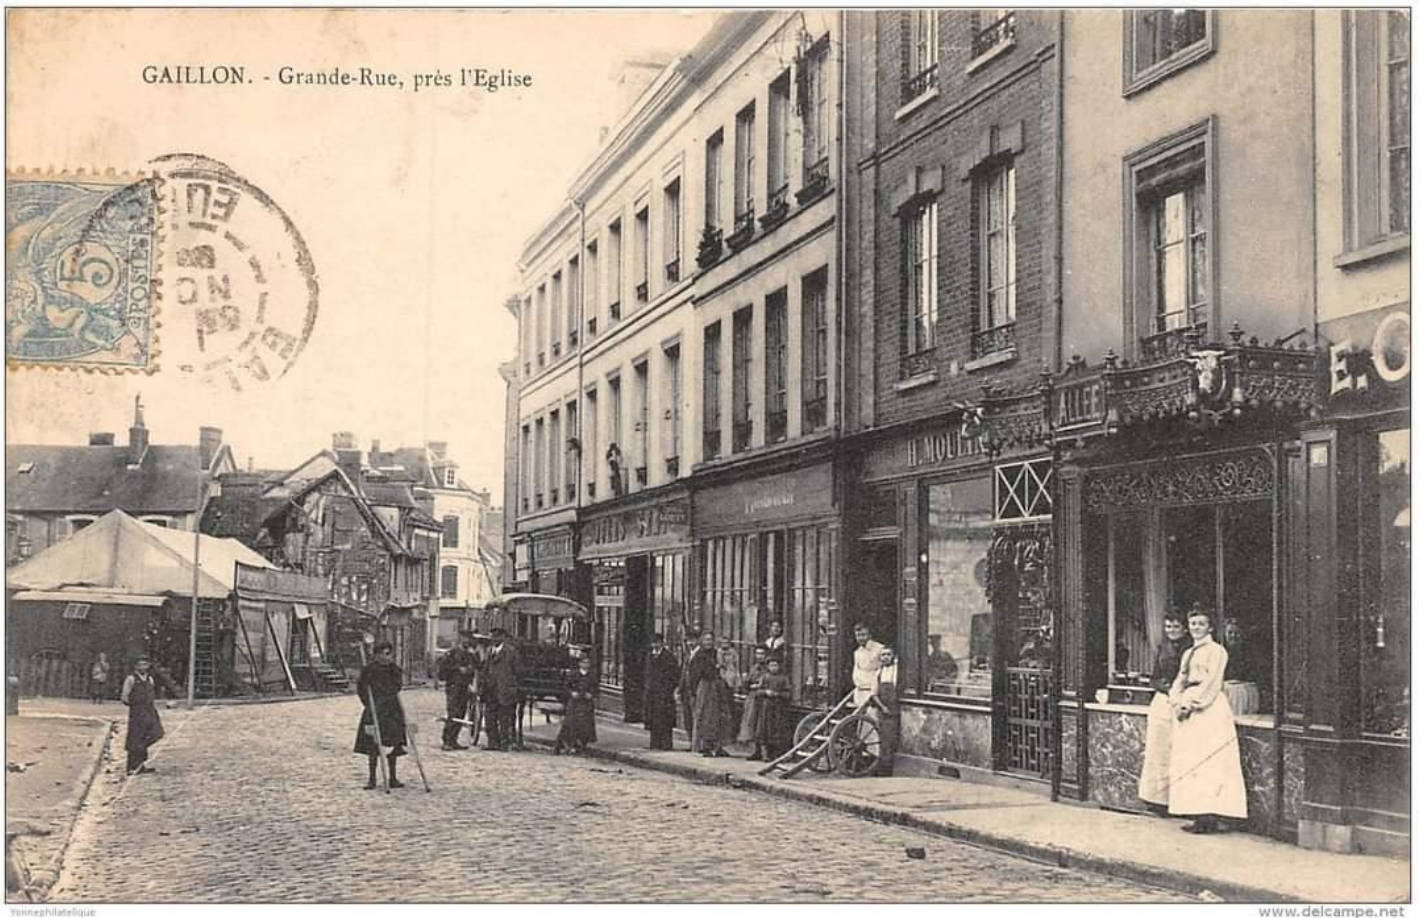
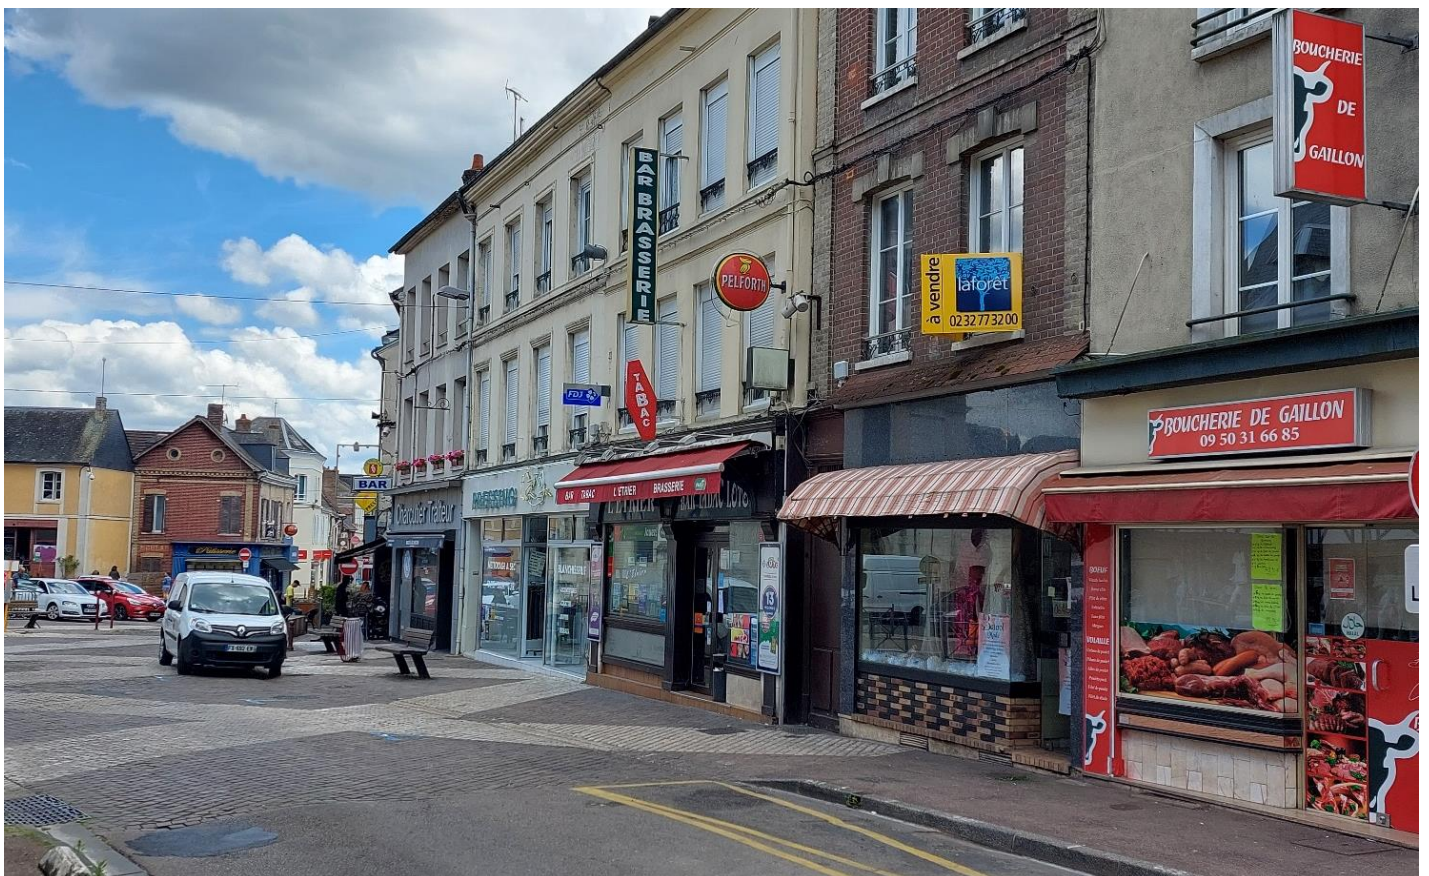
Photographie 5 : Photographie prose dans la rue du Général de Gaulle, près de l'Eglise (en face de la maison classée). Une fois encore, les drapeaux ne devraient pas être sur la partie habitable des édifices, les rendant inesthétiques (à l'image du drapeau brasserie écrit en toutes lettres sur la longueur des deux étages que détient l'immeuble). On remarque la présence d'un dais en fer sur ce qui semble être déjà une boucherie (cf fiche conseil n°22 « les enseignes noires et l'exemple des boucheries charcuteries de l'Eure »).

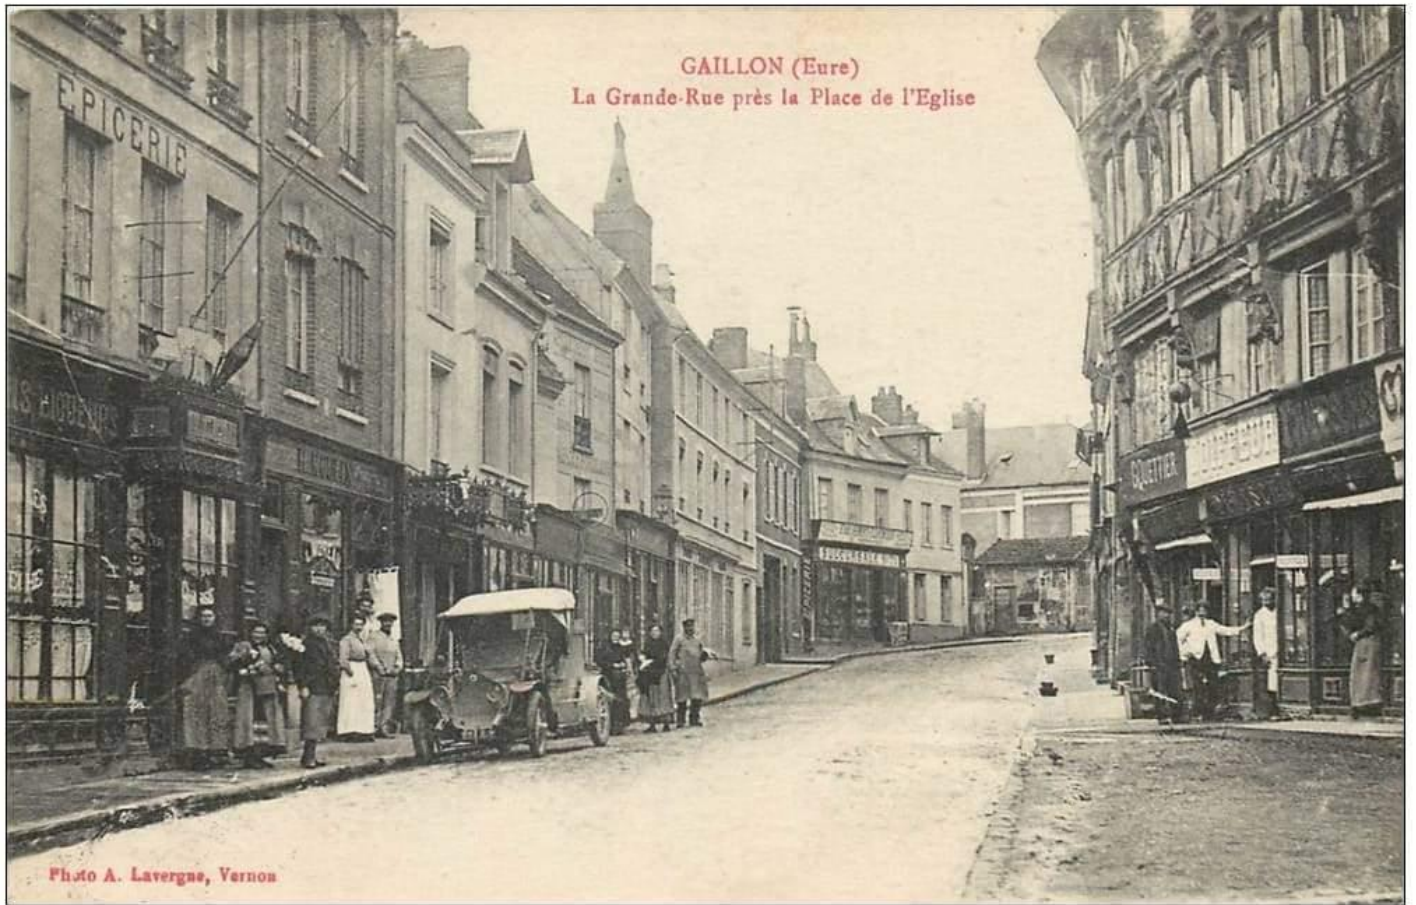
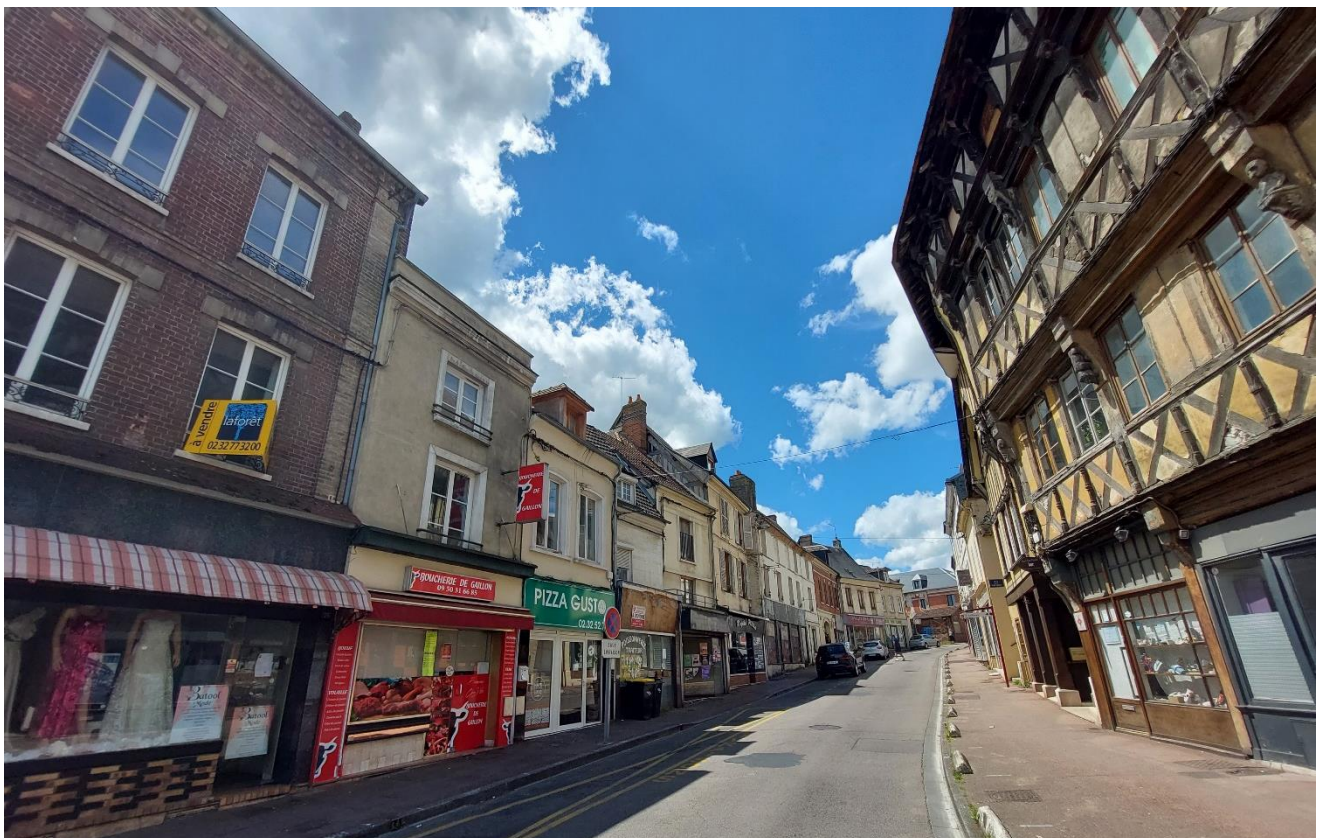
Photographie 6 : Photographie de la rue du Général de Gaulle, près de la place de l'Eglise. Cette photographie d'époque met en évidence tout le charme des enseignes d'antan. Nous y retrouvons des marquises en ferronnerie, les anciennes carottes indiquant la présence d'un bureau de tabac... De nos jours, les enseignes paraissent ternes et ne se marient pas nécessairement avec l'architecture globale du bâtiment.

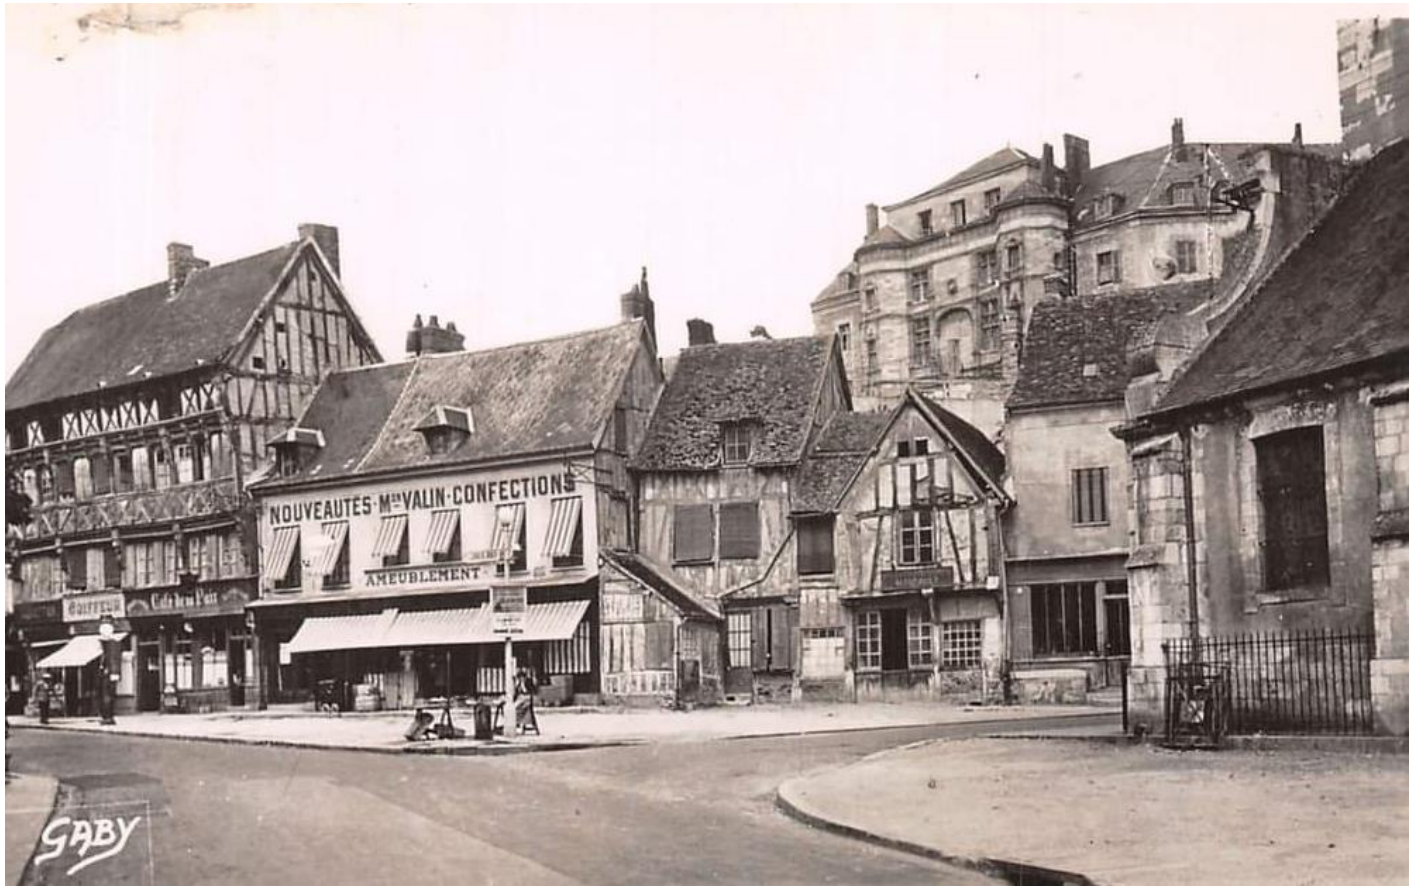
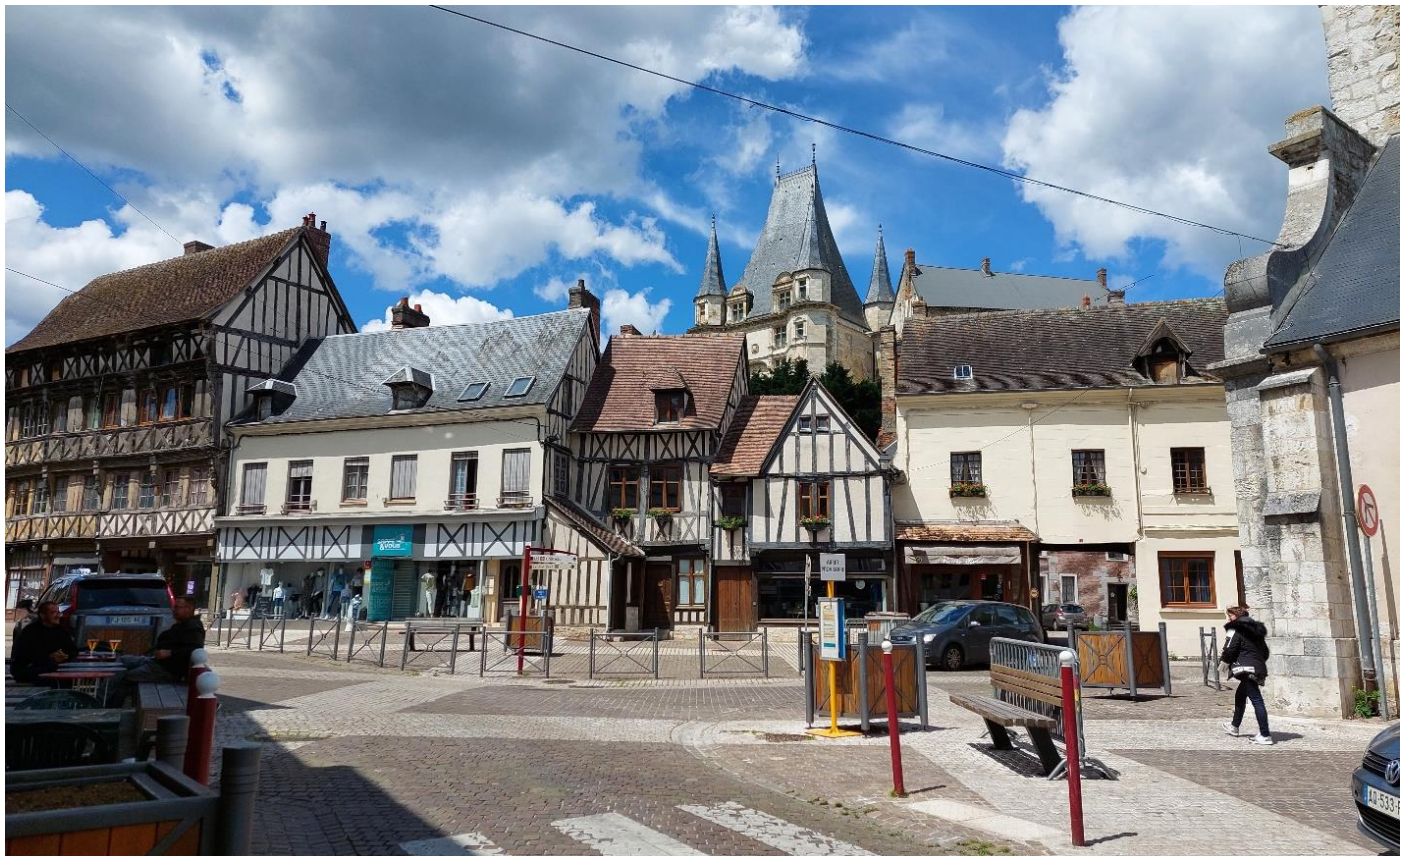
Photographie 7 : Photographie dans la rue du Général de Gaulle. Ici, nous constatons une volonté de s'inscrire dans une démarche d'architecture locale avec le magasin de vêtements, qui se situe près de la maison en pans de bois. Cependant, au regard du pignon en pans de bois, il serait intéressant de rechercher si l'édifice ne pourrait pas revenir à son état d'origine comme cela a pu être le cas sur la photo n°4 (bâtiment sur la droite). A défaut, il serait bien de refaire un enduit sur toute la surface du bâtiment ou de remettre à jour les pans de bois. En outre, les enseignes peintes sur les étages de nos jours préservent le charme de l'ancien temps. Il est donc conseillé de les conserver dans la mesure du possible.

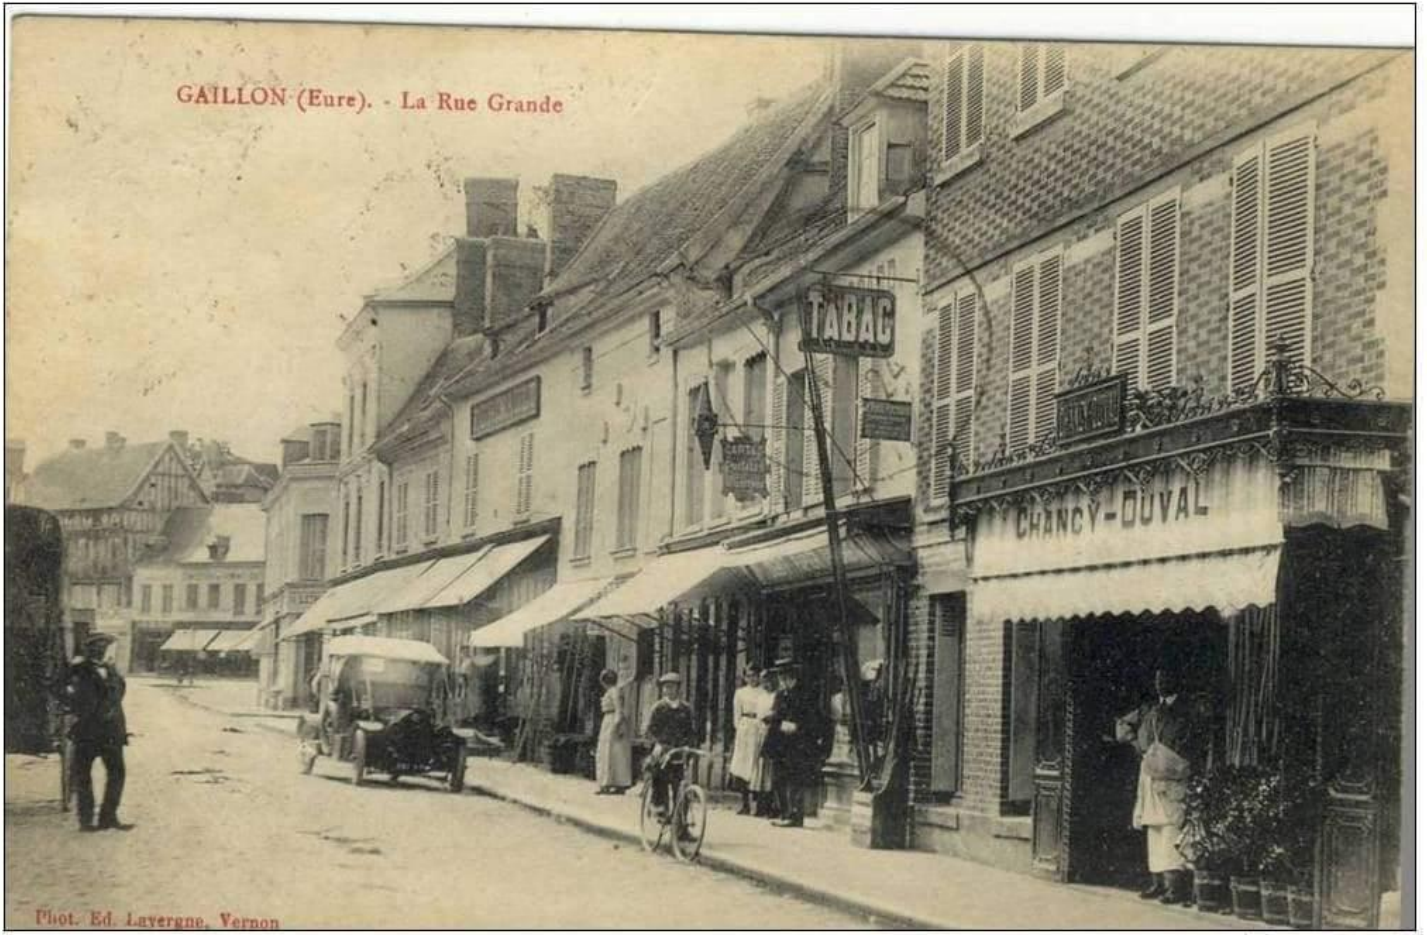
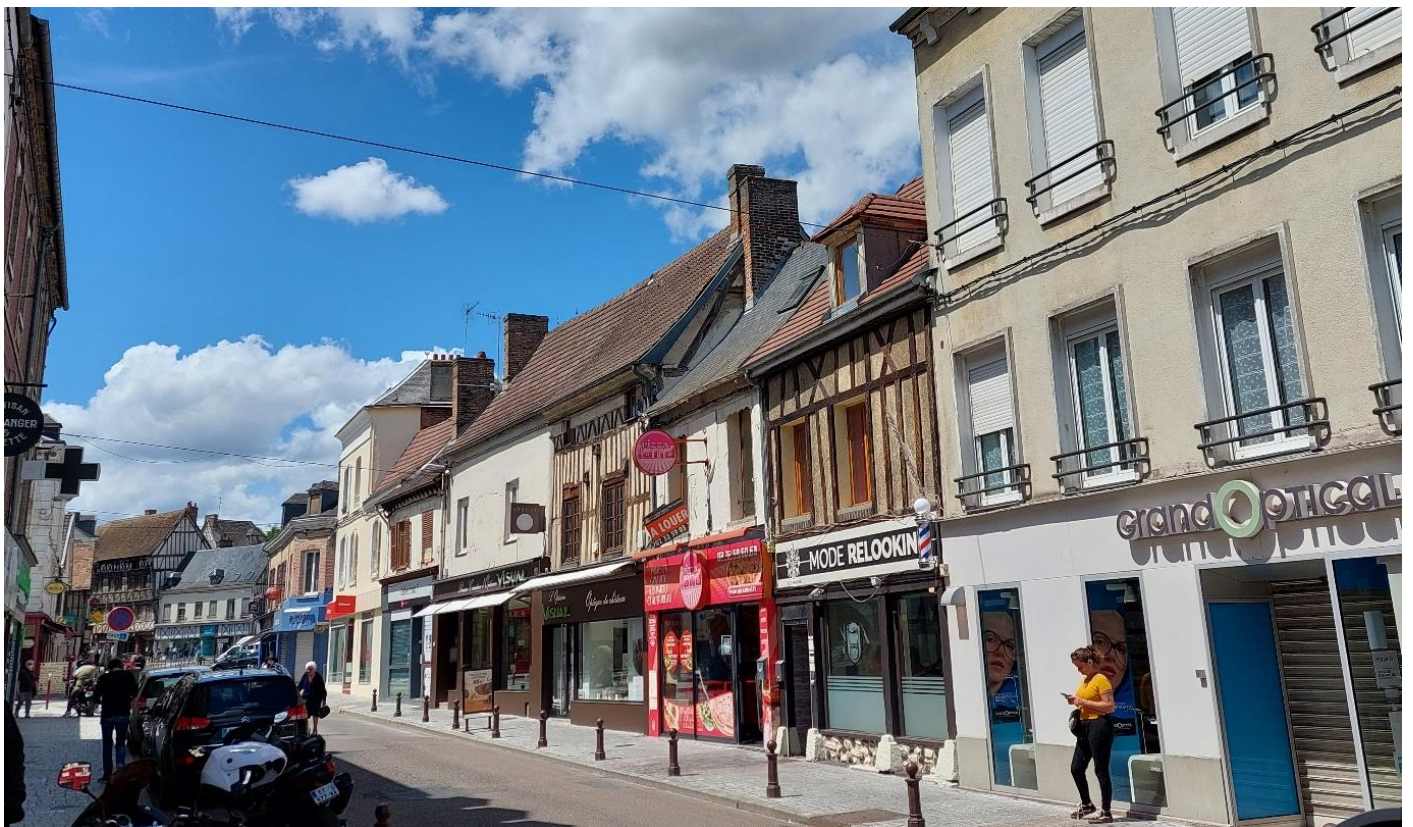
Photographie 8 : Photo prise dans la rue du Général de Gaulle. On constate sur la photo la plus récente que certains commerces possèdent des couleurs criardes, ce qui marque une rupture avec les autres commerces dont l'intégration semble plus adéquate.

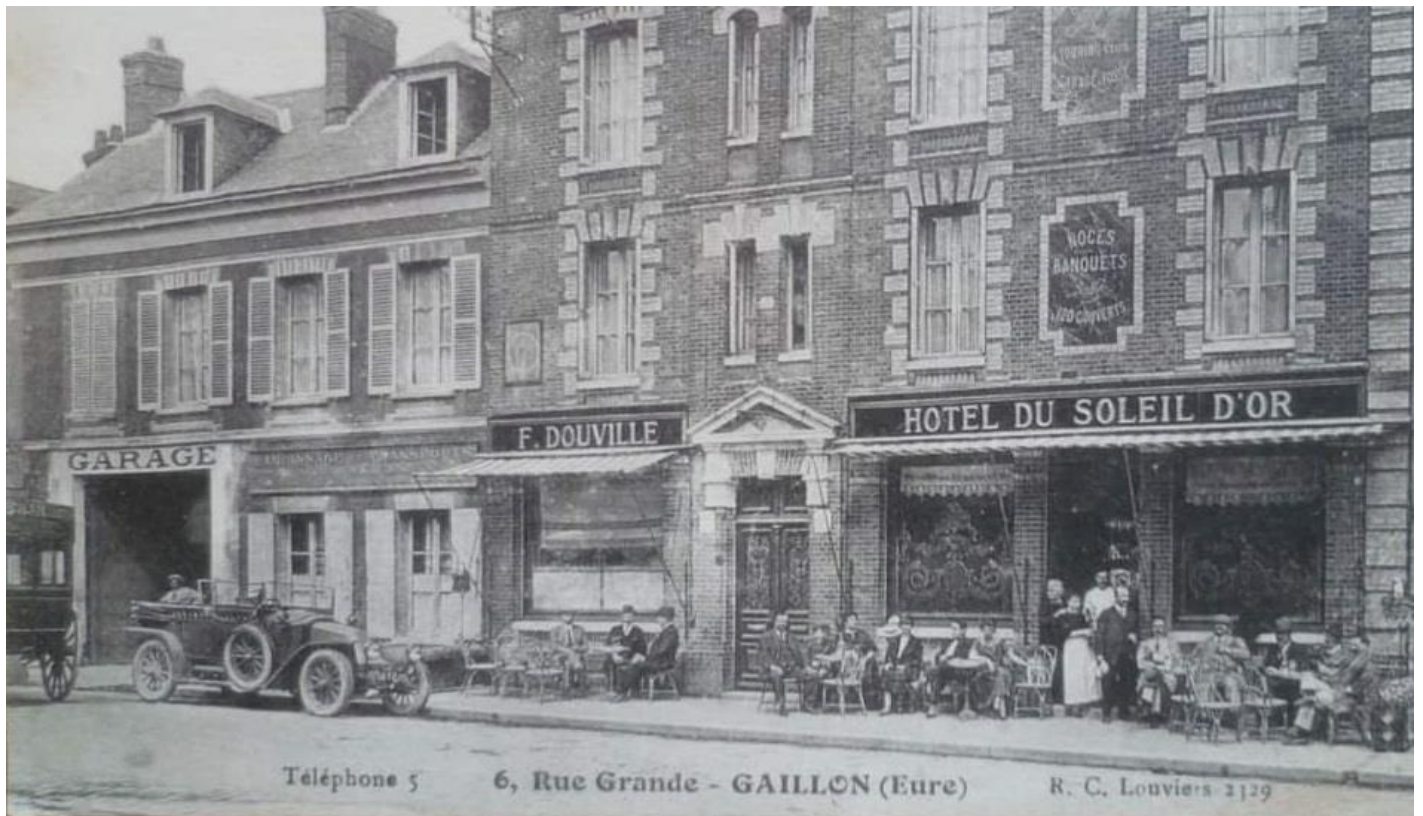
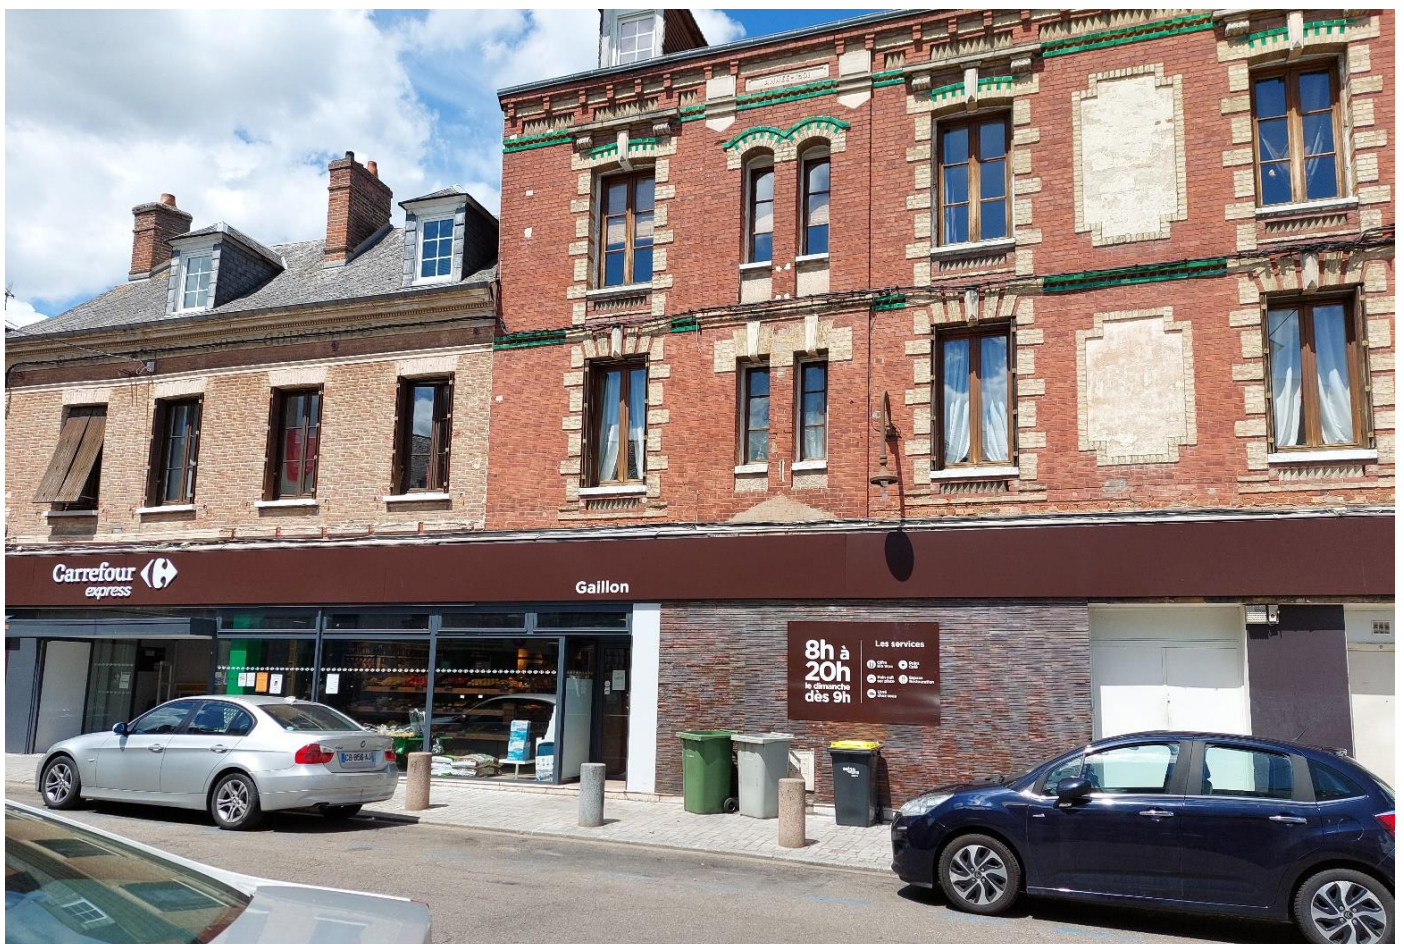
Photographie 9 : Photographie prise dans la rue du Général de Gaulle. Ici, l'enseigne Carrefour se prolonge sur deux façades alors qu'elle n'aurait pu n'en prendre qu'une. On a l'impression qu'il n'existe aucune coupure entre ses deux immeubles, ce qui rend le bandeau trop important par rapport à l'architecture d'ensemble, sentiment renforcé par la manière dont a été reconstruit le rez-de-chaussée. Enfin, concernant les fenêtres, il est notable la disparition des volets, et les petits bois.
