Les remparts du Neubourg

Dans le cadre d'une étude menée sur les anciennes fortifications urbaines de l'Eure (mottes féodales, enceintes circulaires...), nous avons souhaité faire une étude plus poussée sur les remparts urbains. Il s'agissait tout d'abord de mettre en évidence l'importance de ces remparts sur les traces parcellaires encore existantes de nos jours, mais également de pouvoir déterminer si des éléments édifiés (plus ou moins importants) étaient encore visibles.

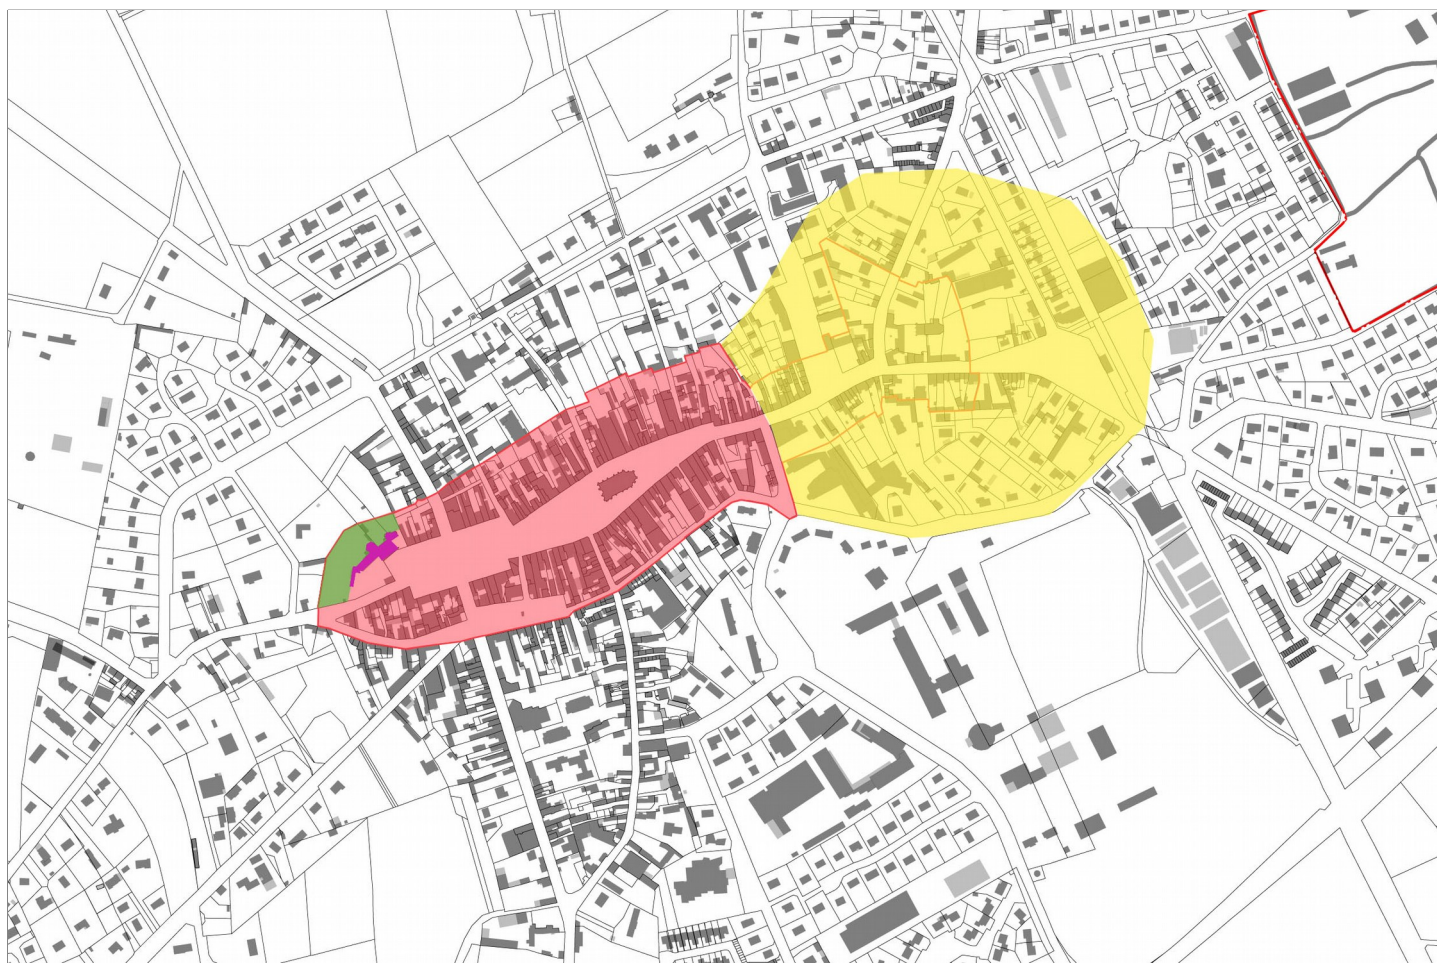
Plan des fortifications anciennes et restantes : en vert, les fossés clairement lisibles au pied des remparts subsistants (en violet). En rouge la zone intérieure des remparts et en jaune le second site protégé.

Dans le cas de la commune du Neubourg, trois séries d'enceintes sont apparues : la première au niveau de l'ancien Château est encore bien visible avec les restes en vert et en violet et le parcellaire au sud (la route reprend bien les anciens fossés). Pour la partie Est, l'ancienne entrée dans le château est peu lisible car une place ordonnancée à été créée de manière récente et a recréé 4 fronts bâtis sur les côtés du rectangle. Pour autant, cette place rectangulaire n'est pas non plus lisible du fait du rond point mais aussi de l'exceptionnel présence de la place en amande située autour de l'église. Ce deuxième secteur (en rouge) est également bien délimité au niveau des extérieurs et le troisième (en jaune) s'est développé sur un second promontoire topographique autour de l'ancienne église Saint Jean. L'emplacement de la porte de ville entre les deux espaces s'appréhende au niveau du carrefour.

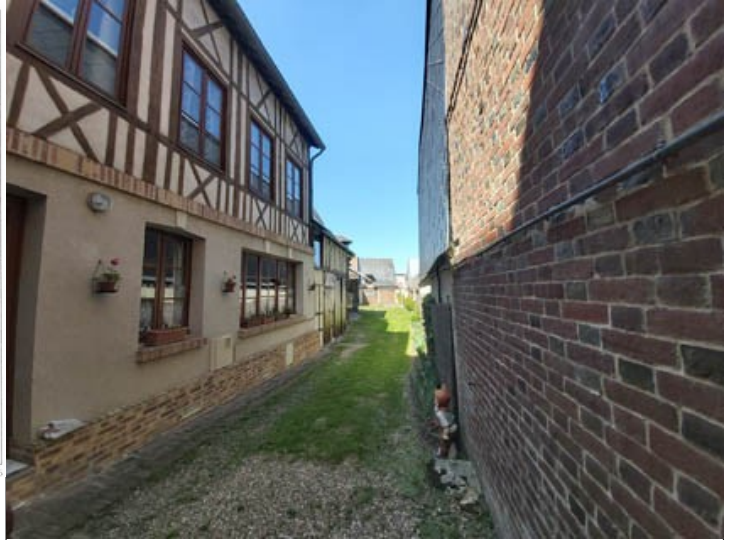
Entre les deux anciennes zones de remparts urbains, au niveau où les deux talwegs se rencontrent à un point bas (aujourd'hui au croisement de la rue Charles de Gaulle et la rue de l'hôpital), il existe un plissement parcellaire très intéressant : les parcelles deviennent courbes et non plus droites et les maisons suivent ce mouvement. On se trouve bien sur la délimitation entre les deux secteurs.
