## Le ciment « faux bois » dans l'Eure

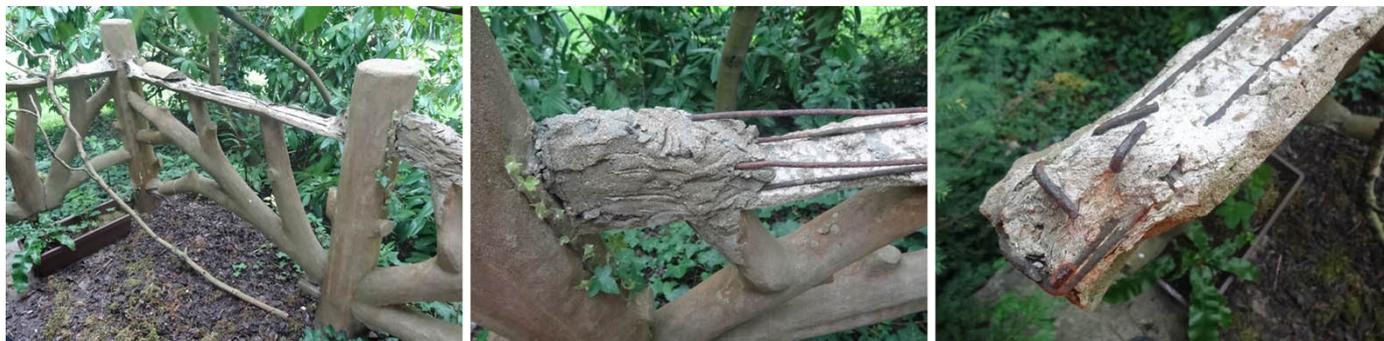
La principale faiblesse de ce matériau vient de l'épaisseur de ciment positionné autour des fers. En effet, l'eau arrive à pénétrer la « peau » du ciment sur deux centimètres environ. Dès que l'eau est en contact avec les fers, la rouille commence son action. Les dimensions des fers augmentent et la lente expansion commence. Comme le ciment n'est pas un matériau souple, il ne peut « encaisser » les dilations induites par l'action de la rouille. Des fissures commencent à voir le jour, puis des casses. Les fers se retrouvent à jour et si aucune action n'est faite pour « pacifier » le matériau, ils continuent à gonfler. Le mouvement de casse est inexorable. Or, les artisans qui ont fait ces rambardes ou autres éléments de jardin n'ont pas mesuré la distance entre les fers et l'extérieur du ciment. Les 2 cm sont très vite atteints et les désordres sont aujourd'hui très nombreux.
