LES ESSENTIELS DES BÂTIMENTS DE FRANCE

Direction Régionale des Affaires Culturelles de Normandie
Unité Départementale de l'Architecture et du Patrimoine de l'Eure
Connaissance Églises ISSN 2492-9719 n°24 – 14 octobre 2012 - France POULAIN

Les poutres de gloire des églises de l'Eure

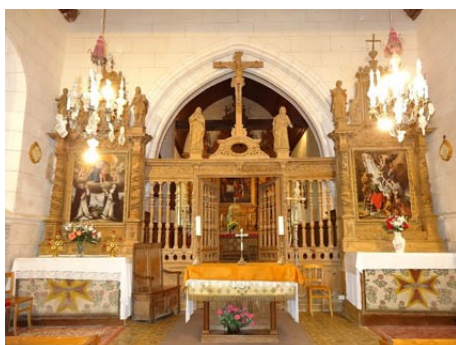
de gloire est une poutre placée entre la nef et le chœur et supportant un crucifix et des statues en lien avec la crucifixion (Marie ou Saint Jean). Mes photographies sont le plus souvent prises par en dessous ce qui diffère très certainement des images classiques où la poutre est représentée de face afin de voir la croix et les statues tels que les fidèles peuvent être amenés à les contempler durant les célébrations diverses.

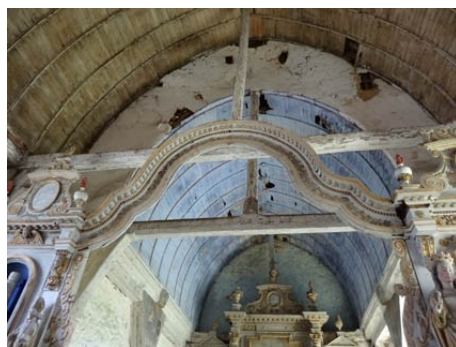
En fait, nombre de ces poutres de gloire n'avaient pas rôle structurel pour l'édifice et était souvent soutenu par les autels mineurs ou par les clôtures. On le voit bien ici sur la photographie ci-contre puisque la poutre de gloire (non horizontale puisque sculptée en arc arrondi et en relief) trouve appui sur les autels et par derrière, on voit nettement les fermes structurantes. Les poutres de gloire ont souvent disparu au moment du Concile de Trente en même temps que les jubés eux-mêmes étaient voués à la démolition.
