Carrière Notre-Dame – Vernon (27)

Dossier de demande d'autorisation environnementale unique

Pièce n°IV : Dossier technique

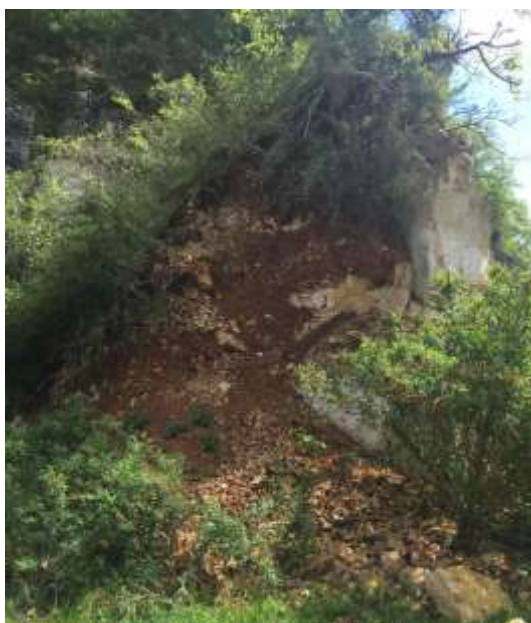
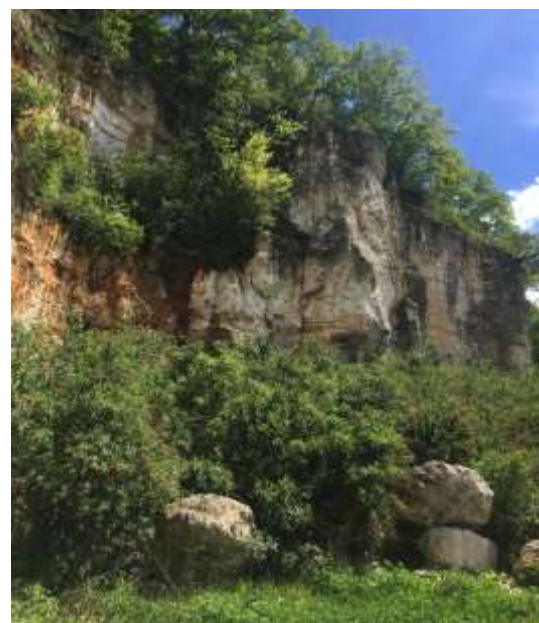
Photographie 5 : Eboulements et fissuration de la dent au Nord-Ouest du site

A noter qu'il sera procédé en amont à la dépose de la dent adossée au hangar, étant trop instable. Les matériaux résultant de cette opération pourront ainsi servir à la mise en œuvre de la rampe d'accès au front de taille.

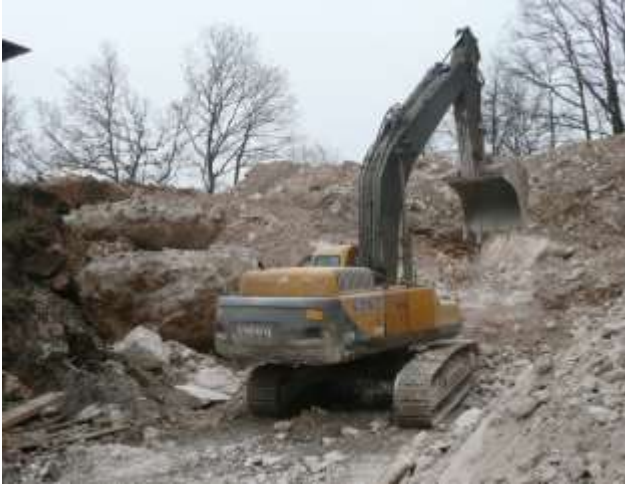
Photographie 7 : Décapage à la pelle hydraulique

Un décapage sélectif des terres végétales et du calcaire altéré, sur une hauteur d'environ 25 à 30 mètres, sera réalisé à la pelle hydraulique, avec un talutage de 1H/1V.
