Le SEM SIPeNR souhaite réaliser une plateforme photovoltaïque, sur le site du CETRAVAL, une installation de stockage de déchets. Le projet est implanté au droit des casiers réhabilités I, II, III, IV et V. Les casiers concernés se situent le long du nouveau casier VIII en cours d'aménagement.

Ce projet fait l'objet d'une demande de permis de construire et d'un porter à connaissance pour la modification notable des conditions de réaménagement du site en lien avec le projet de centrale photovoltaïque.

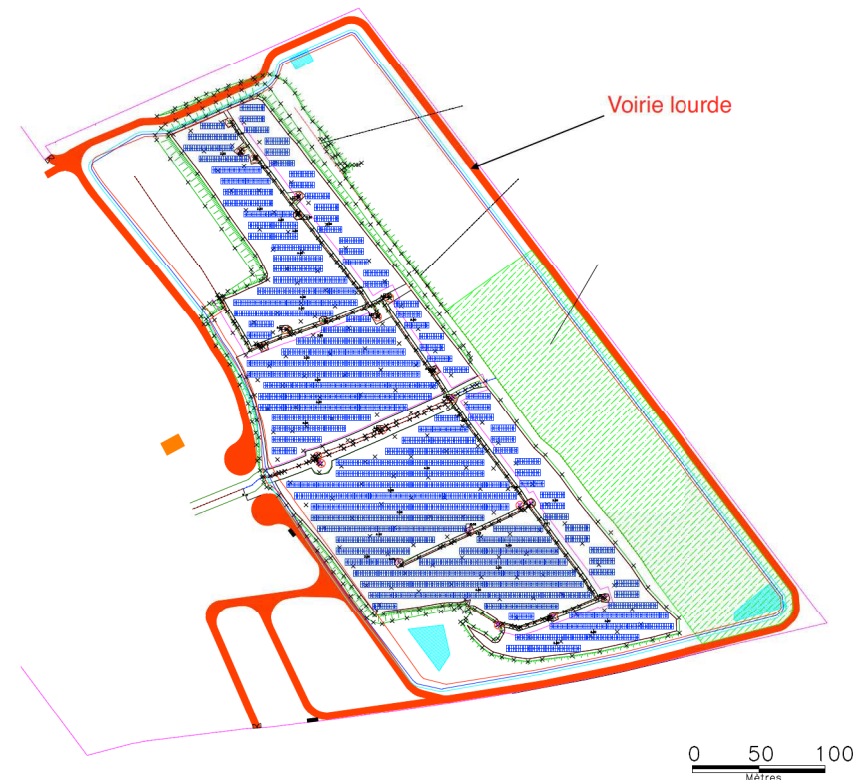
Plan des voiries

Il n'est pas prévu de voirie légère.

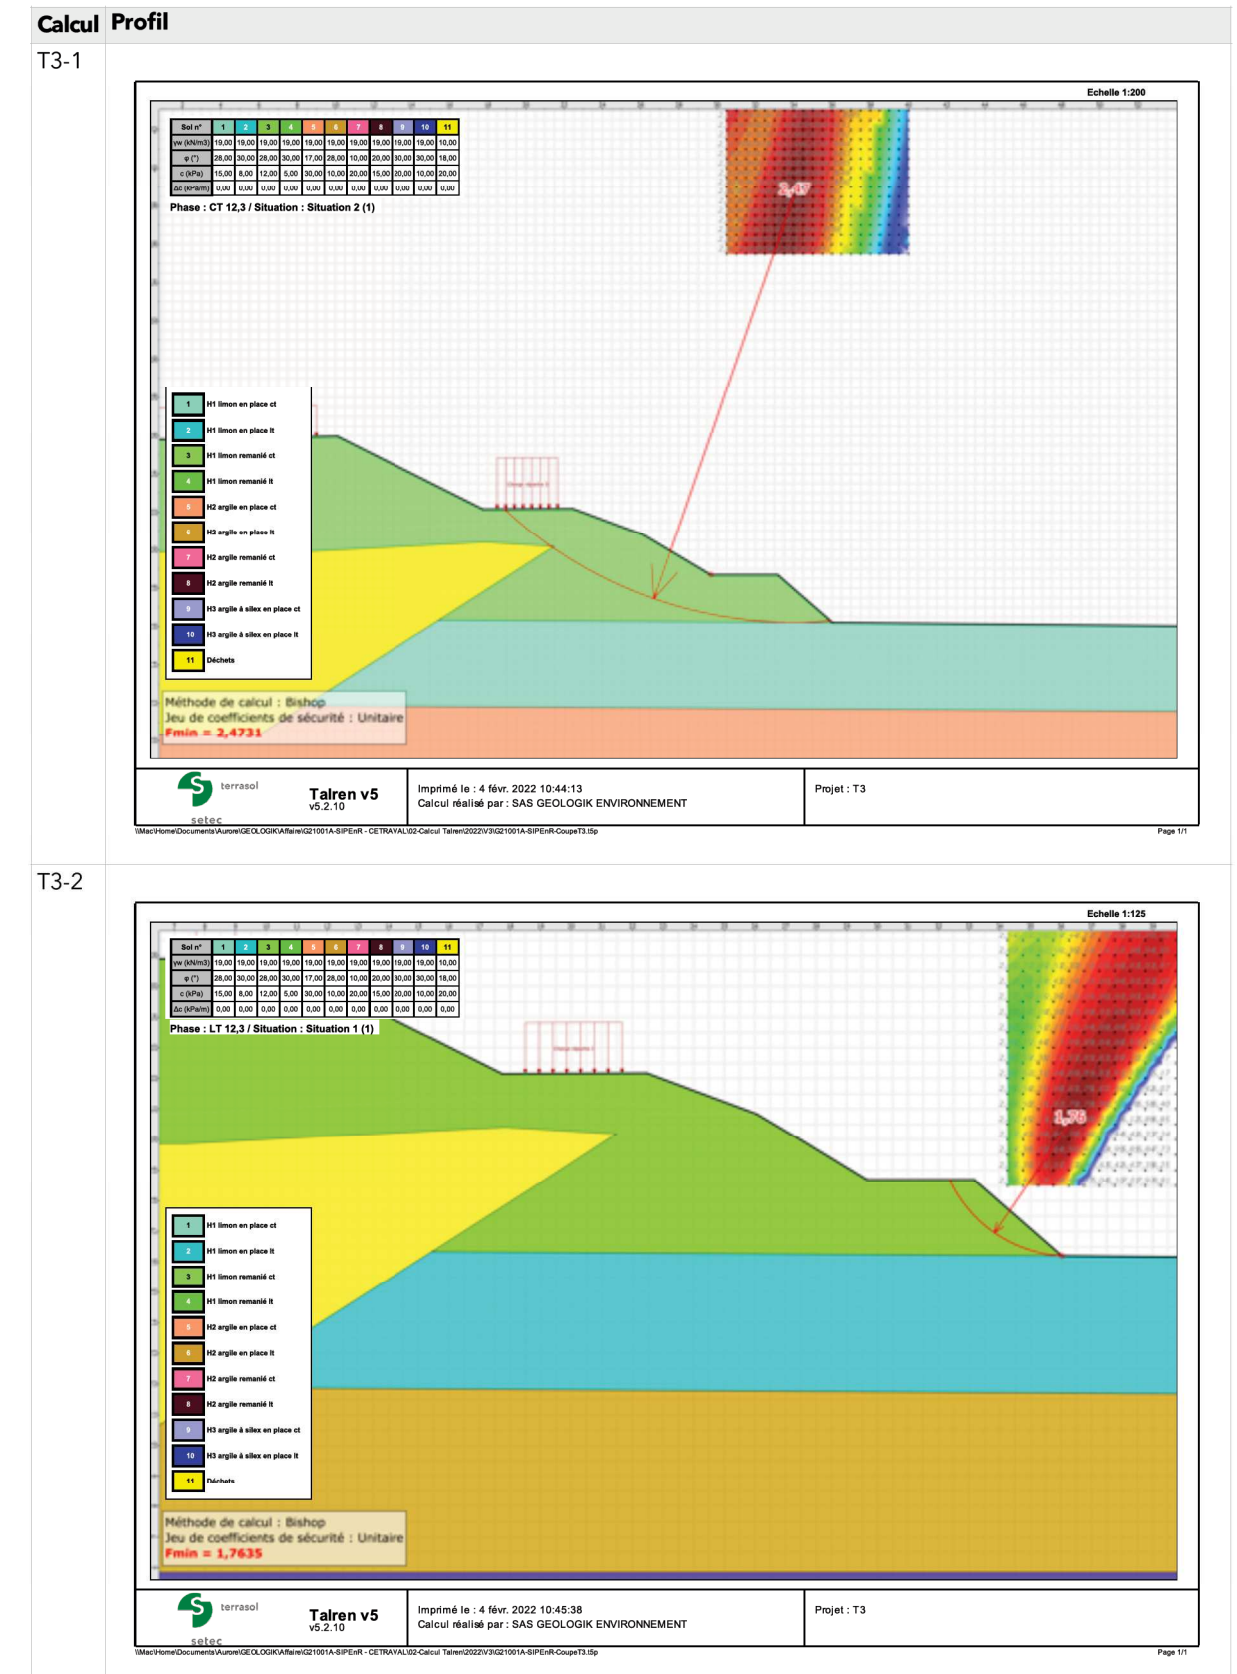
Profil	Calcul	Surcharge	Cas	Calcul unitaire	
				Coefficient de sécurité requis	Coefficient de sécurité requis
				F	calculé
T3	1	12,3 kpa	court terme, Valeurs $c_{uu}$ et $\phi_{uu}$	1,3	2,47
	2	12,3 kpa	long terme, Valeurs $c'$ et $\phi'$	1,5	1,76

Tableau récapitulatif des profils T3 calculés

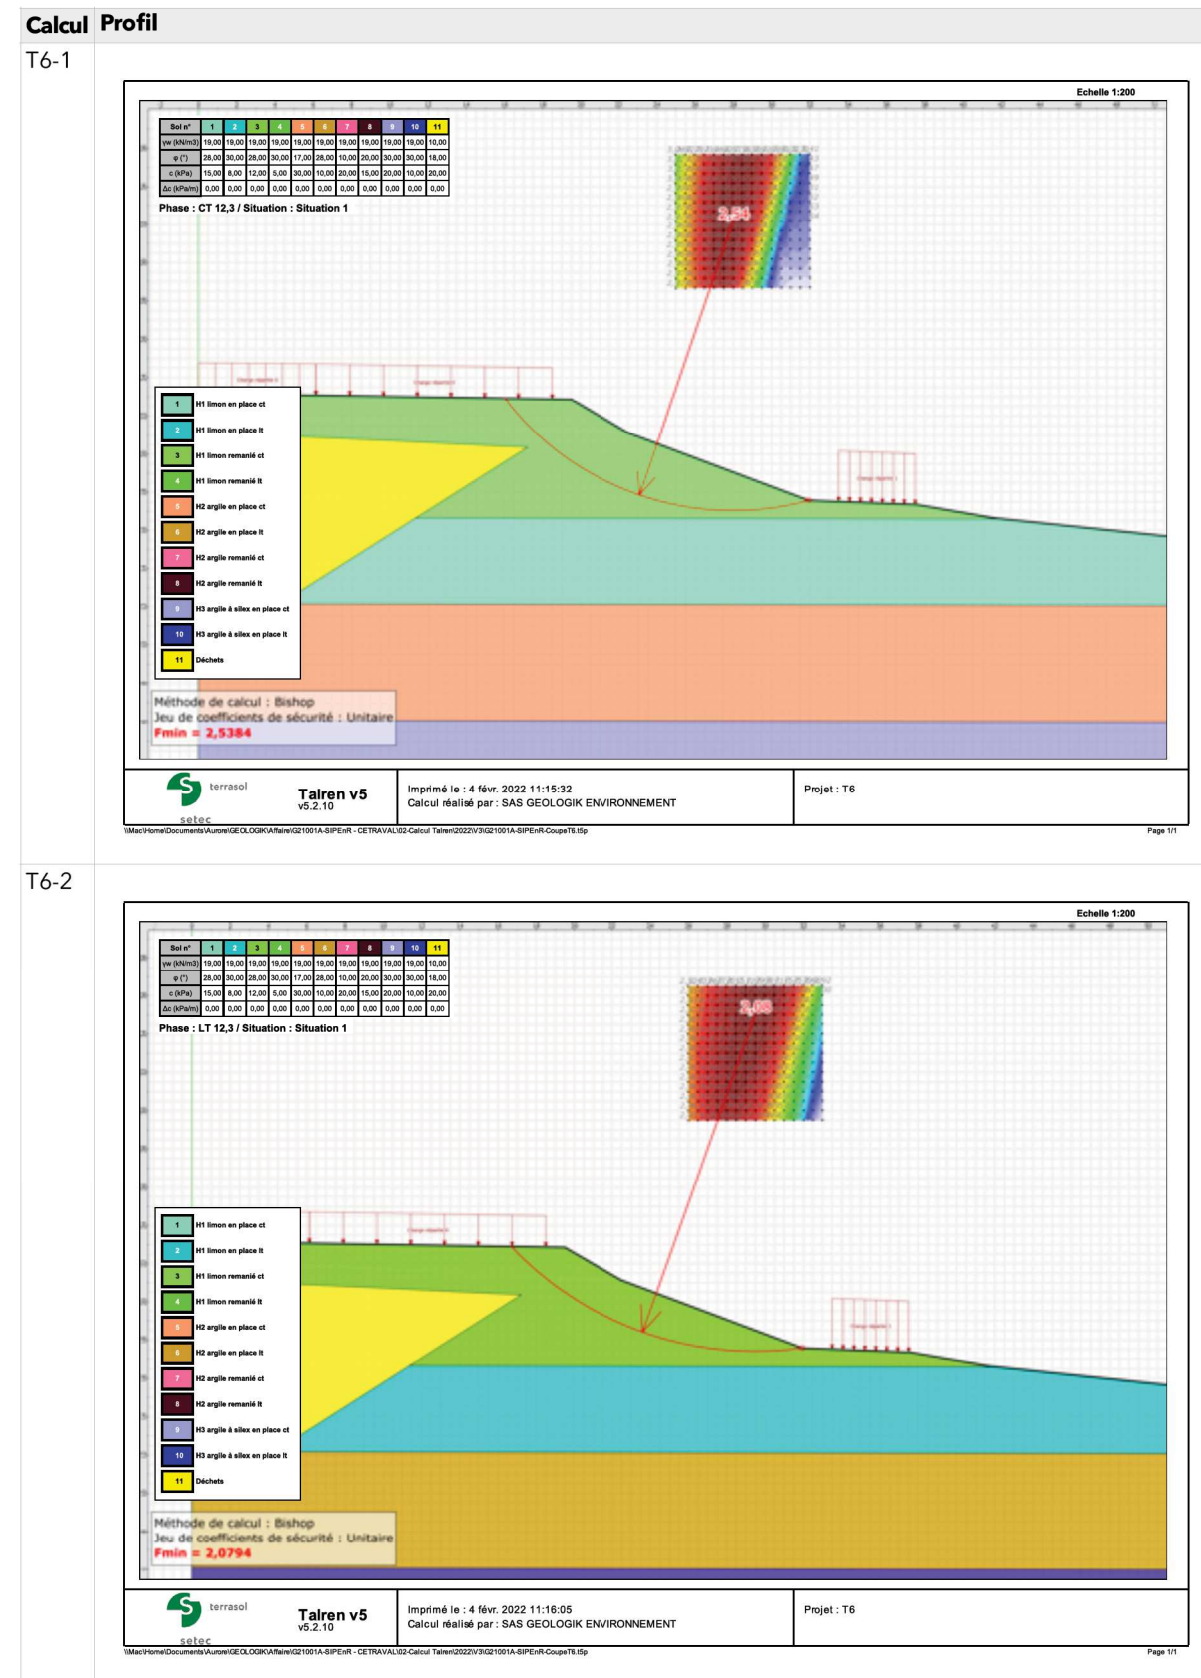
Profil	Calcul	Surcharge	Cas	Calcul unitaire	
				Coefficient de sécurité requis F	Coefficient de sécurité requis calculé
T6	1	12,3 kpa	court terme, Valeurs $c_{uu}$ et $\phi_{uu}$	1,3	2,54
	2	12,3 kpa	long terme, Valeurs $c'$ et $\phi'$	1,5	2,08

Tableau récapitulatif des profils T6 calculés

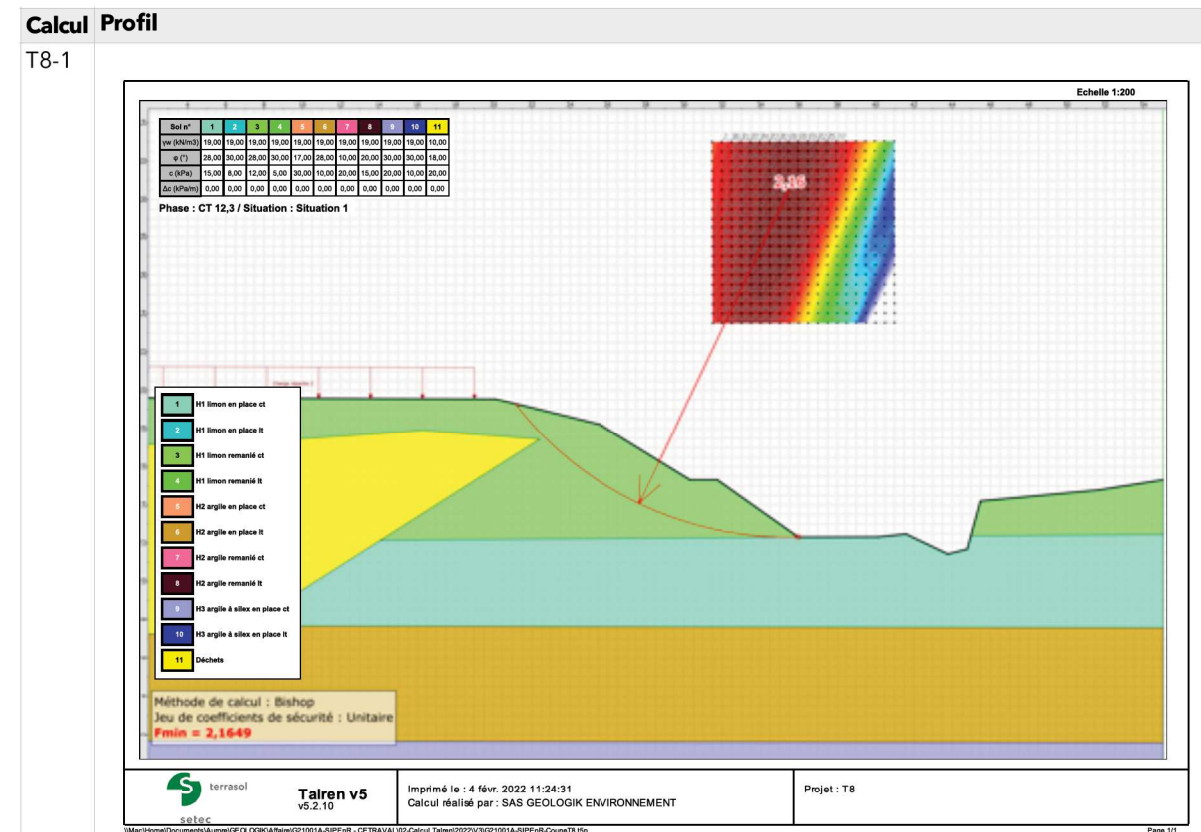
Profil	Calcul	Surcharge	Cas	Calcul unitaire	
				Coefficient de sécurité requis F	Coefficient de sécurité requis calculé
T8	1	12,3 kpa	court terme, Valeurs $c_{uu}$ et $\varphi_{uu}$	1,3	2,16
	2	12,3 kpa	long terme, Valeurs $c'$ et $\varphi'$	1,5	1,71

Tableau récapitulatif des profils T8 calculés

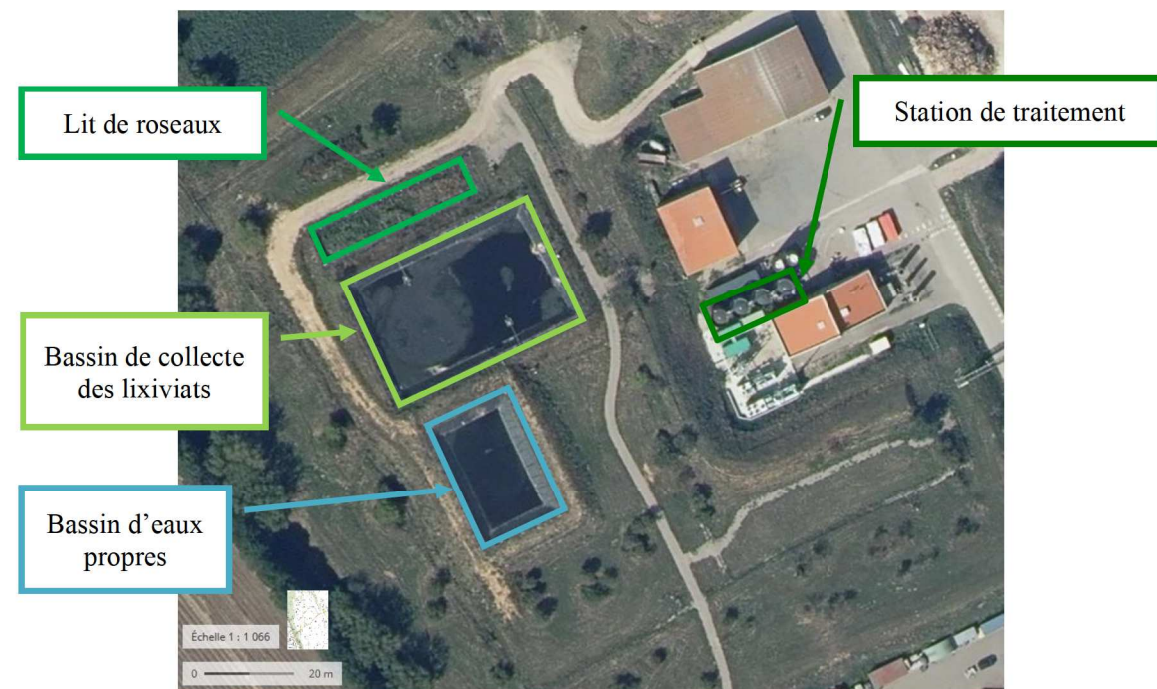
- Dégradation biologique : réduction de la charge polluante ;
- Ultrafiltration : séparation physique de la boue et de l'eau par des filtres à céramique ;
- Finition : adsorption de la pollution résiduelle sur charbon actif.

Les résidus ne pouvant être traités sont renvoyés dans le bassin de collecte des lixiviats avant de subir un nouveau cycle. Les boues résiduelles sont envoyées vers un lit de roseaux pour y être asséchées. Les eaux propres, quant à elles, sont stockées dans un second bassin de stockage d'une capacité de 2 000 m<sup>3</sup> avant rejet au milieu naturel.

Illustration n° 4 : Installation de traitement des lixiviats (Source : Géoportail)

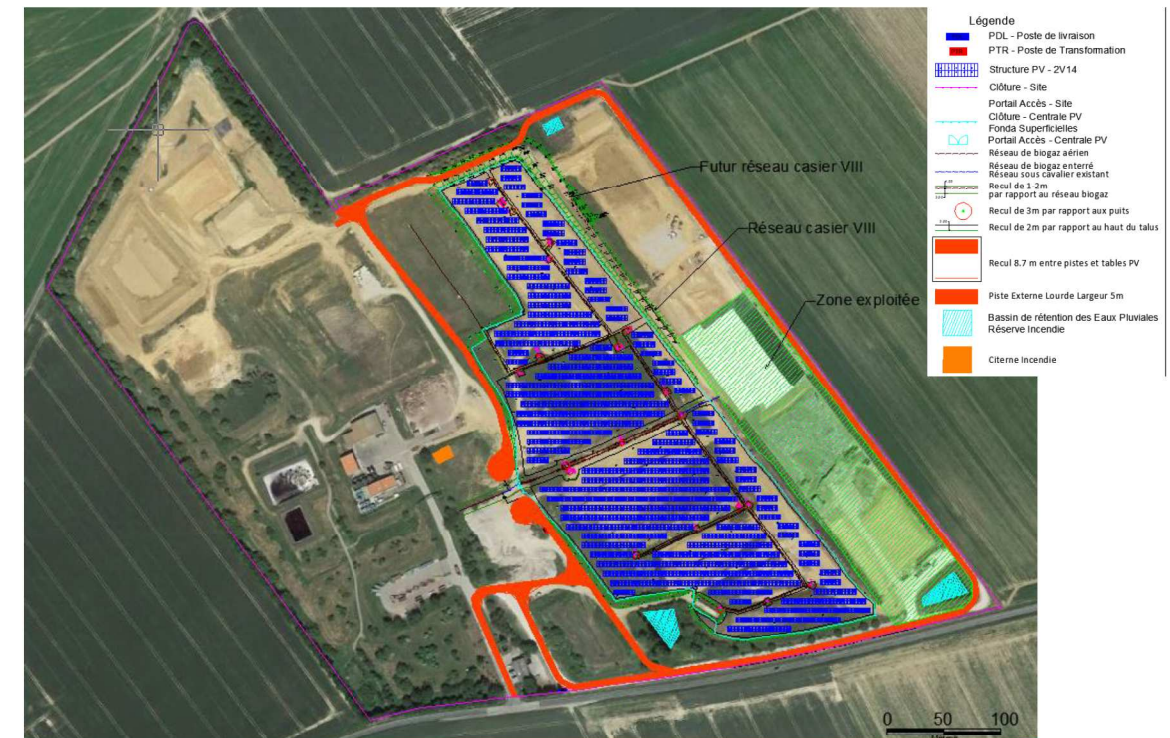
La répartition des panneaux photovoltaïques est fournie dans l'illustration ci-dessous.

Illustration n° 5 : Projet d'implantation du parc photovoltaïque (Source : plan de masse du site, Acteam ENR, décembre 2021)

Caractéristiques	Centrale photovoltaïque
Emprise totale du projet	23 392 m <sup>2</sup>
Nombre de modules installés	7 868
Nombre de tables photovoltaïques installées	281
Puissance totale	4,996 MWc
Production d'électricité annuelle estimée	5 GWh

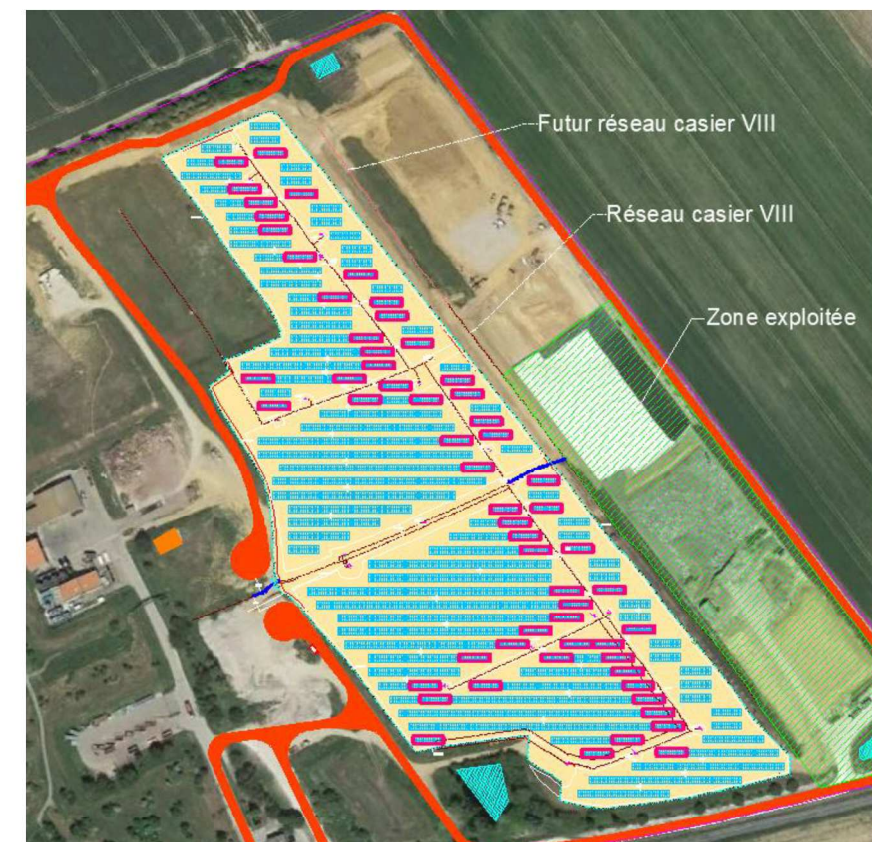
L'illustration suivante reprend la localisation des panneaux photovoltaïques situés à moins de 5 mètres (axe Est-Ouest) ou 3 mètres (axe Nord-Sud) des puits et canalisations de biogaz.

Le risque d'effet domino ne peut être écarté pour le réseau biogaz, réparti en aérien (hauteur < 0,5 m) sur l'ensemble des casiers I à V. Selon les zones, la distance entre le réseau biogaz et les panneaux photovoltaïques est inférieure à 3 mètres. Certains tronçons du réseau biogaz seraient donc soumis à des flux thermiques de 8 kW/m<sup>2</sup> (cf. illustration n°10). De plus, les canalisations de transport de biogaz sont en PEHD, matériau combustible présentant une faible résistance au feu. Il est en revanche difficile de définir avec précision l'impact réel de ces effets thermiques sur les canalisations de transport du biogaz. En effet, de nombreux facteurs influent sur la résistance structurelle des matériaux et notamment la durée d'exposition. Il existe donc un risque de perte de confinement des canalisations de transport et des puits de collecte du biogaz situés à moins de 5 mètres des panneaux photovoltaïques dans l'axe Est-Ouest ou 3 m dans l'axe Nord-Sud. Ce risque reste ponctuel et ne s'applique qu'aux portions du réseau situées à moins de 5 m (axe Est-Ouest) ou 3 m (axe Nord-Sud) de l'installation photovoltaïque.

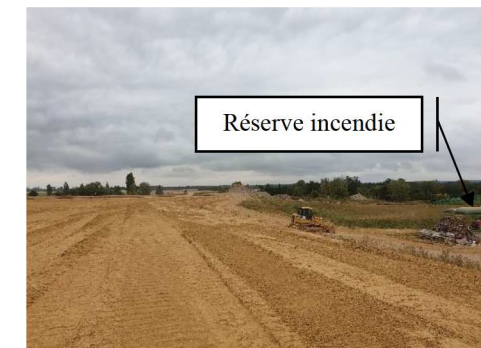
Vue Sud-Est Nord-Ouest sur les casiers I à V – Source EACM, 16/07/2020

Vue Nord Sud sur les casiers I à V – Source EACM, 16/07/2020

Vue Nord Sud – Bordure Est des casiers I à V – Source EACM, 16/07/2020

Vue Nord Sud – Bordure Ouest des casiers I à V – Source EACM,

Illustration n° 18 : Vue aérienne – Casiers I à V, zone d'implantation de la centrale photovoltaïque

La mise en place de panneaux photovoltaïques sur les anciens casiers risque d'impacter l'écoulement des eaux pluviales. La surface des casiers I à V a fait l'objet d'un remodelage topographique afin d'assurer le cheminement des eaux pluviales jusqu'au bassin de tamponnement Sud-Est. L'illustration n°15 reprend des photographies aériennes des casiers I à V dont la surface a été remodelée. Le plan topographique prévisionnel projet est repris dans l'illustration n°16.

Le terrain est configuré de façon à favoriser l'écoulement des eaux pluviales vers le bassin de tamponnement Sud-Est. Une pente minimale de 1% est respectée (pente moyenne de 1,6%). Les eaux pluviales ruisselant le long des talus en bordures Ouest et Sud des casiers sont collectées dans un fossé périphérique rejoignant également le bassin Sud-Est.
