LES ESSENTIELS DES BÂTIMENTS DE FRANCE

Direction Régionale des Affaires Culturelles de Normandie
 Unité Départementale de l'Architecture et du Patrimoine de l'Eure
 Connaissance Églises ISSN 2492-9719 n°78 – mäj 16 mai 2019 – France POULAIN

Les églises à structures visibles en bois de l'Eure

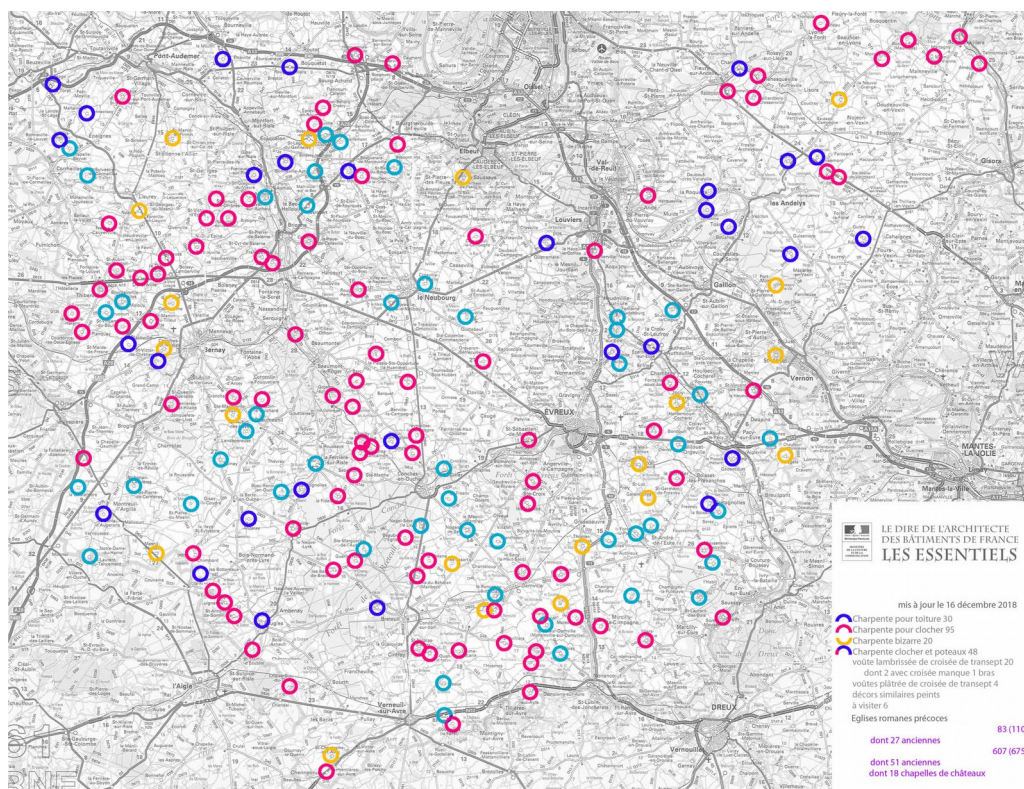
Néanmoins, les souvenirs liés aux visites de terrain nous donnaient l'impression que cette caractéristique structurelle était bien plus importante en nombre. Nous avons alors souhaité réaliser un inventaire exhaustif sur la base des 675 édifices cultuels (affectés ou non) visités depuis 2011. **En fait, ce ne sont pas 0,8 % des églises qui sont concernées mais 10,8 %.** La cartographie ci-après rend compte de ce premier inventaire.

Quatre catégories ont été identifiées :			Sur 675
Clocher sur portique ET Charpente voûtée (ou plafonnée) sur poteaux (en bleu clair)	45		6,7 %
Clocher sur portique UNIQUEMENT (en rose)	99	+45 = 144	21,3 %
Charpente voûtée (ou plafonnée) sur poteaux UNIQUEMENT (en bleu foncé)	28	+45 = 73	10,8 %
Charpente bizarre (en jaune)	23		3,4 %
Soit au total	195		28,8 %
